| Cliente | YPF | Fecha | 09/02/2022 11:52:32 |
| Pozo | CAM-104 | Certificación | 1.643 |

## PARTE DE OPERACIONES

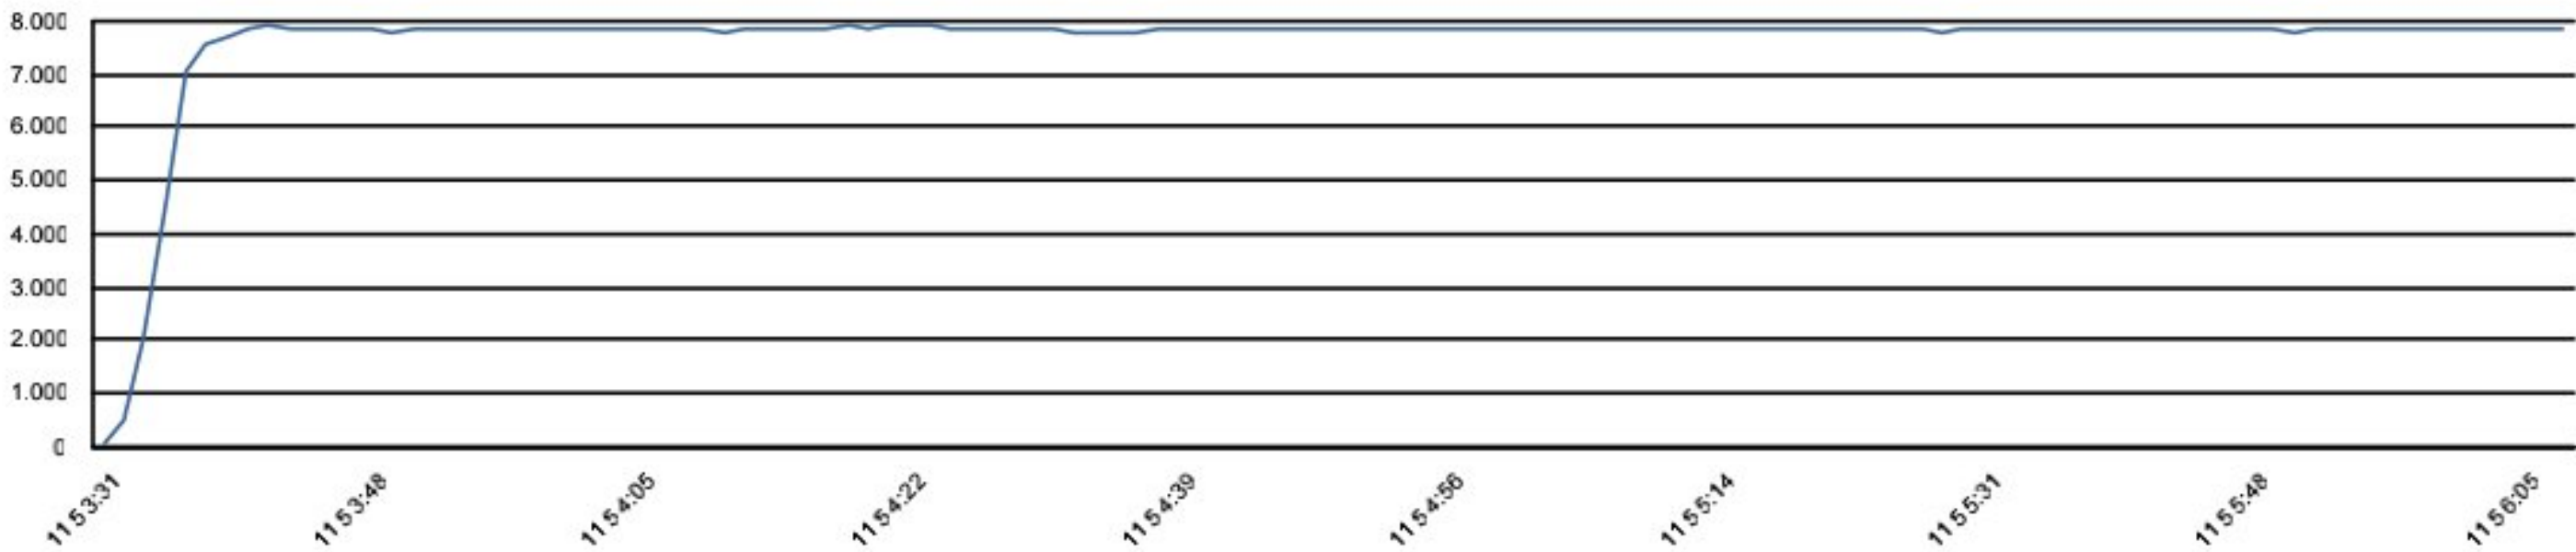
Anclaje Nro.: 1

Observaciones: APROBADO

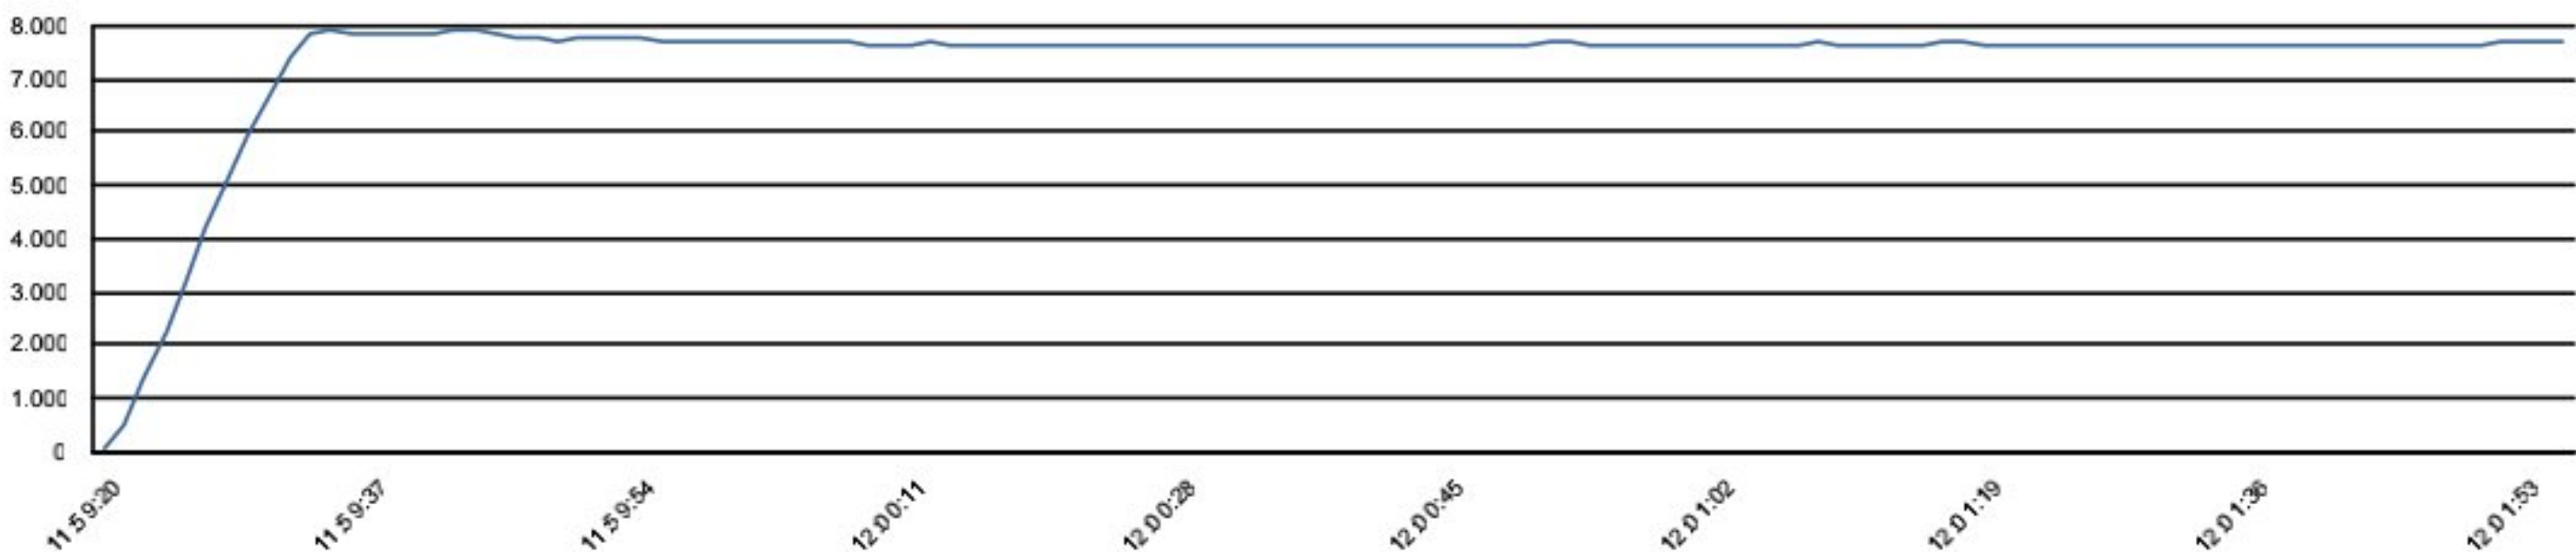
Anclaje Nro.: 2

Observaciones: APROBADO

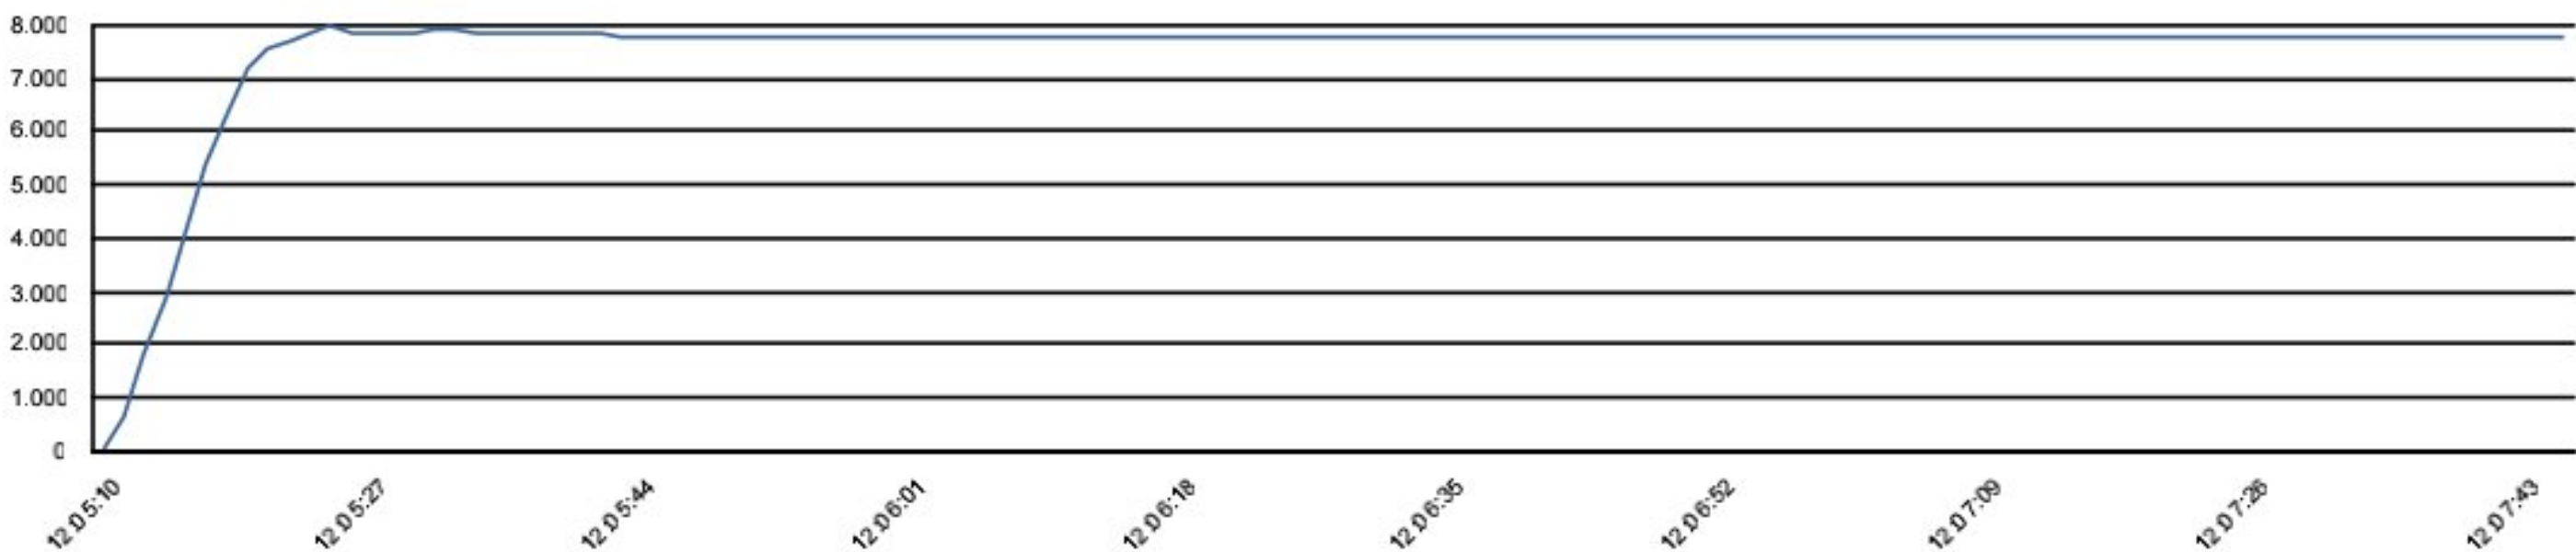
Anclaje Nro.: 3

Observaciones: APROBADO

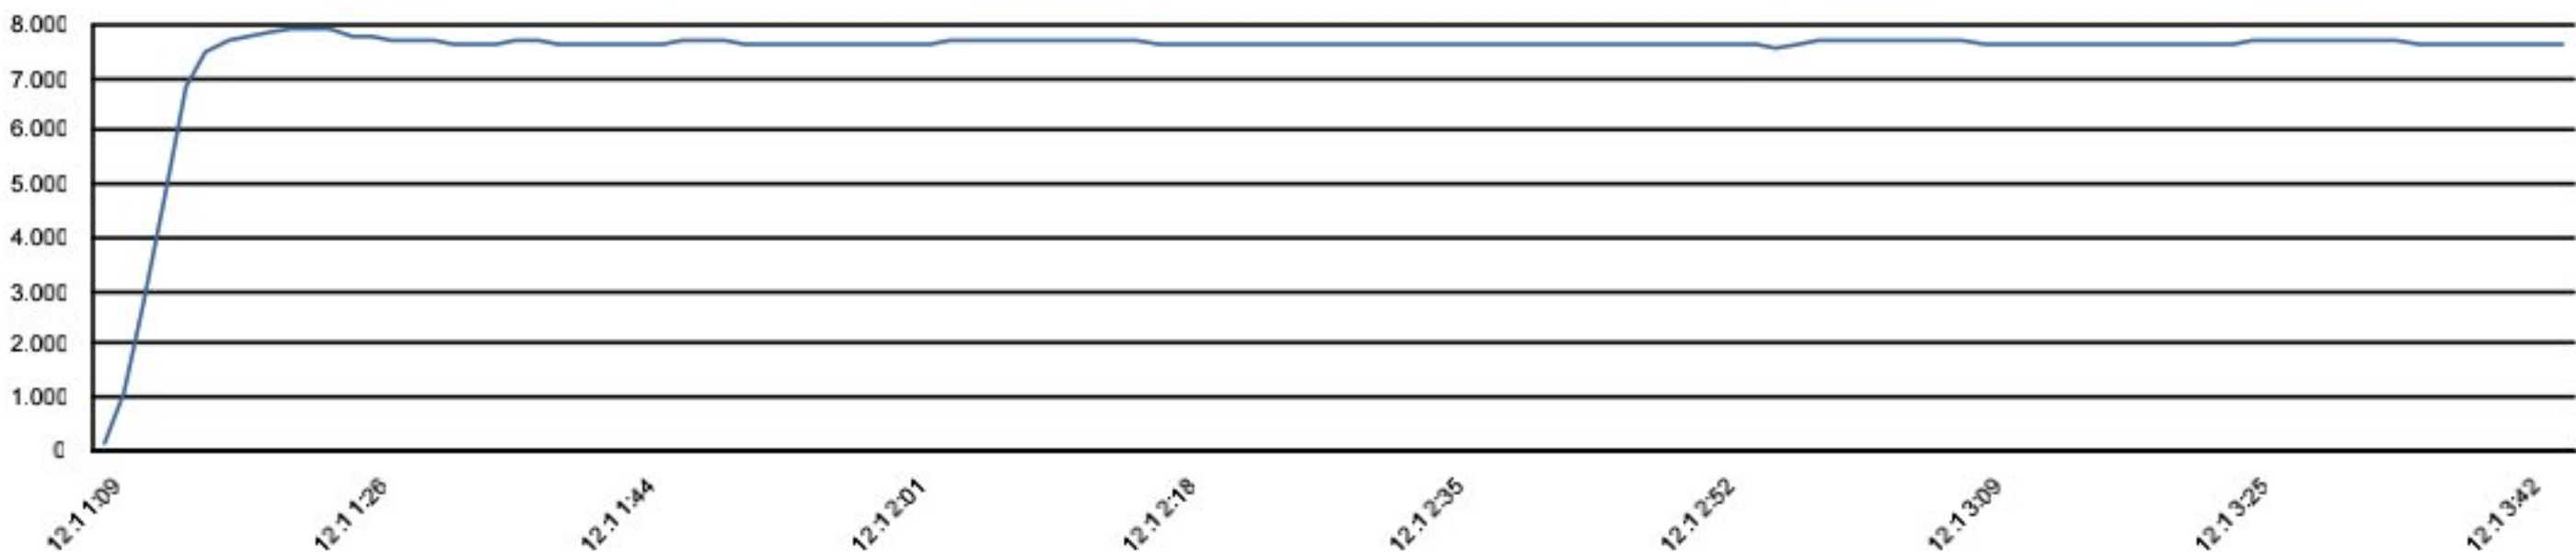
Anclaje Nro.: 4

Observaciones: APROBADO
