**INFORME DE VERIFICACIÓN DE ANCLAJES**

Fecha de Emisión: 15/05/2022

| POZO | CAM-71 |
| TENSIÓN DE REFERENCIA | SEGUN NORMA API RP 4G |

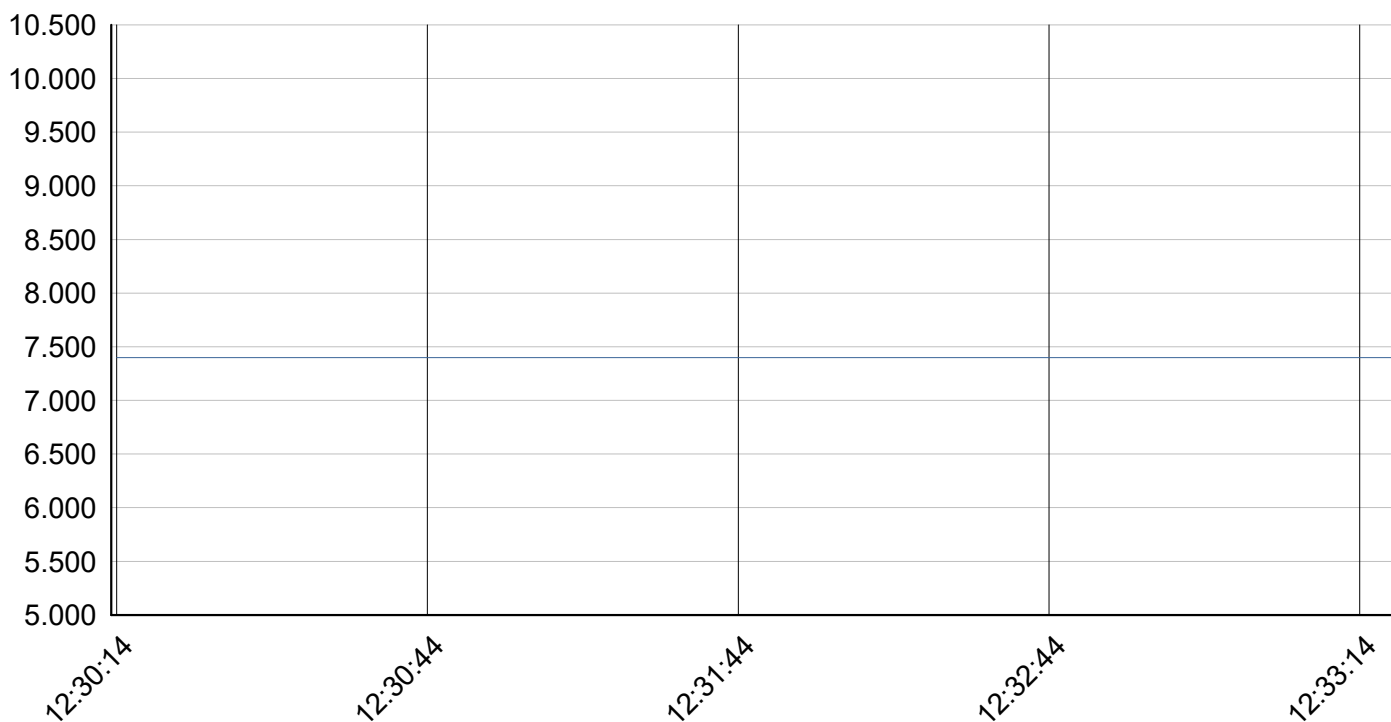
| Nº Anclaje | Orientación | Zona | Dist. Boca de Pozo | Long Inicial | Long Final | Resultado | Tipo |
|---|---|---|---|---|---|---|---|
| 1 | NO | D | 27,00 | 25,00 | 35,00 | Apto | PRUEBA |

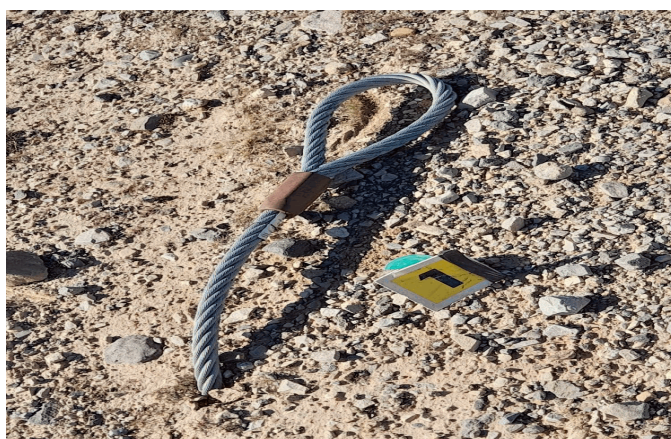
ANTES

| Corrosión | S |

HOMOLOGADO

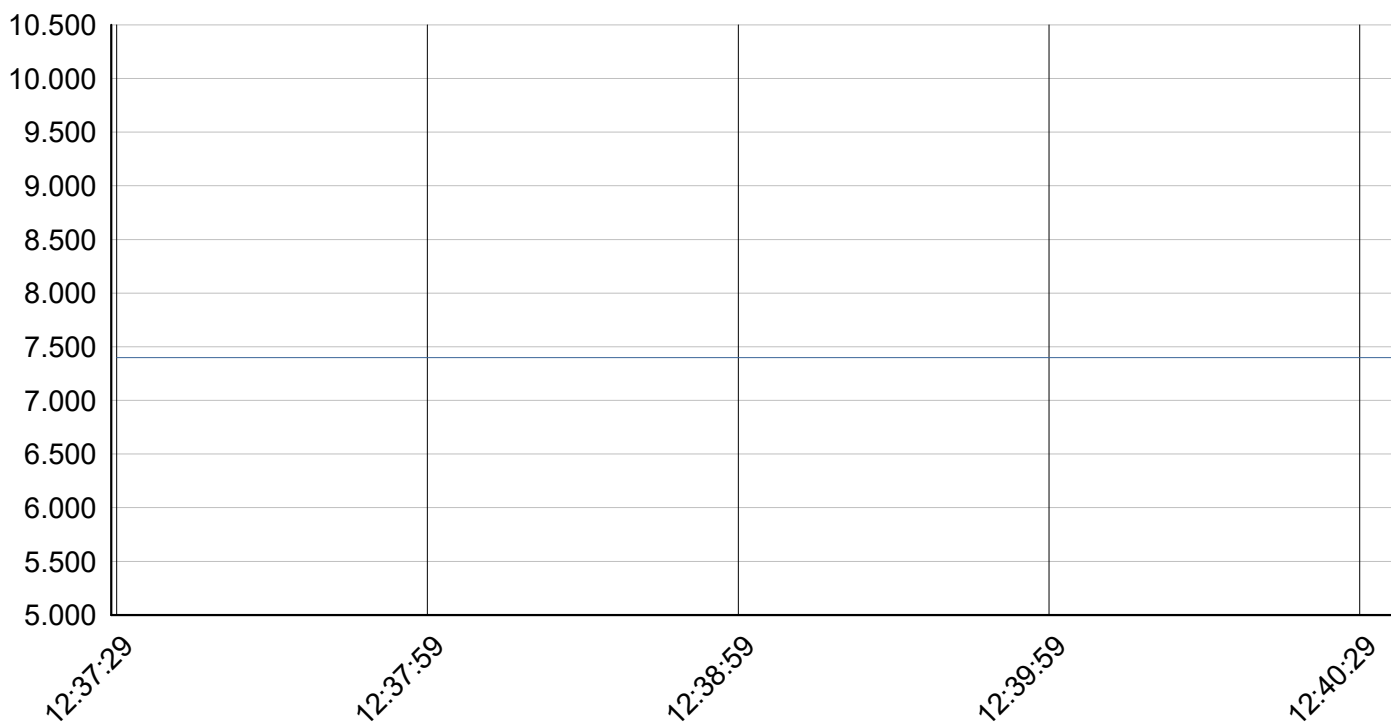
| Nº Anclaje | Orientación | Zona | Dist. Boca de Pozo | Long Inicial | Long Final | Resultado | Tipo |
|---|---|---|---|---|---|---|---|
| 2 | NE | D | 27,00 | 25,00 | 35,00 | Apto | PRUEBA |

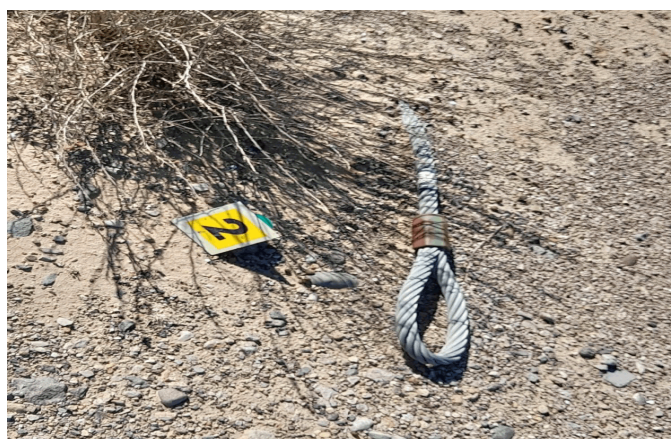
ANTES

HOMOLOGADO

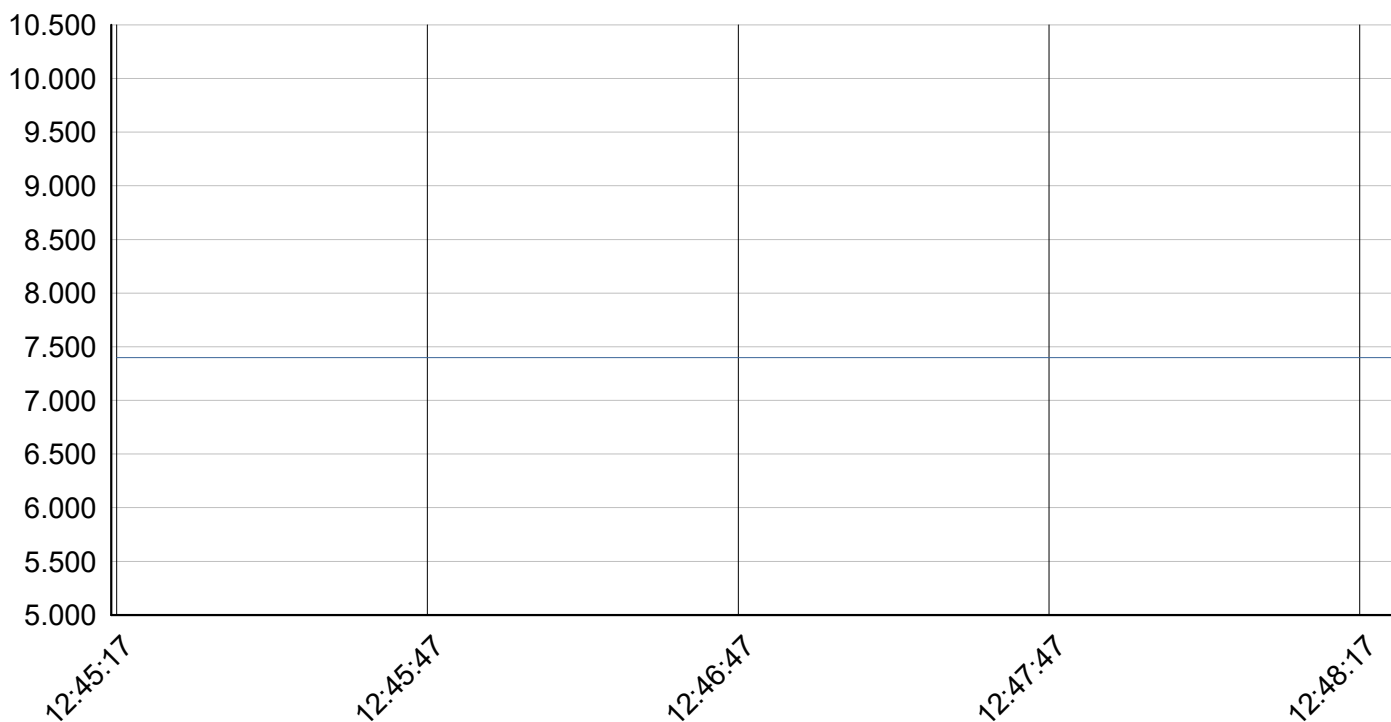
| Nº Anclaje | Orientación | Zona | Dist. Boca de Pozo | Long Inicial | Long Final | Resultado | Tipo |
|---|---|---|---|---|---|---|---|
| 3 | SE | D | 27,00 | 25,00 | 35,00 | Apto | PRUEBA |

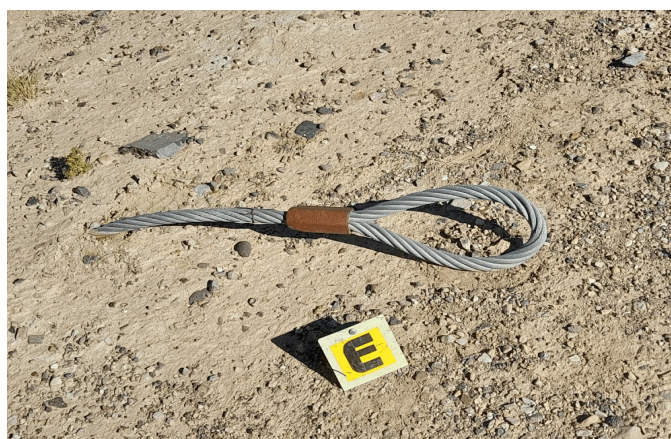
ANTES

| Corrosión | S |

HOMOLOGADO

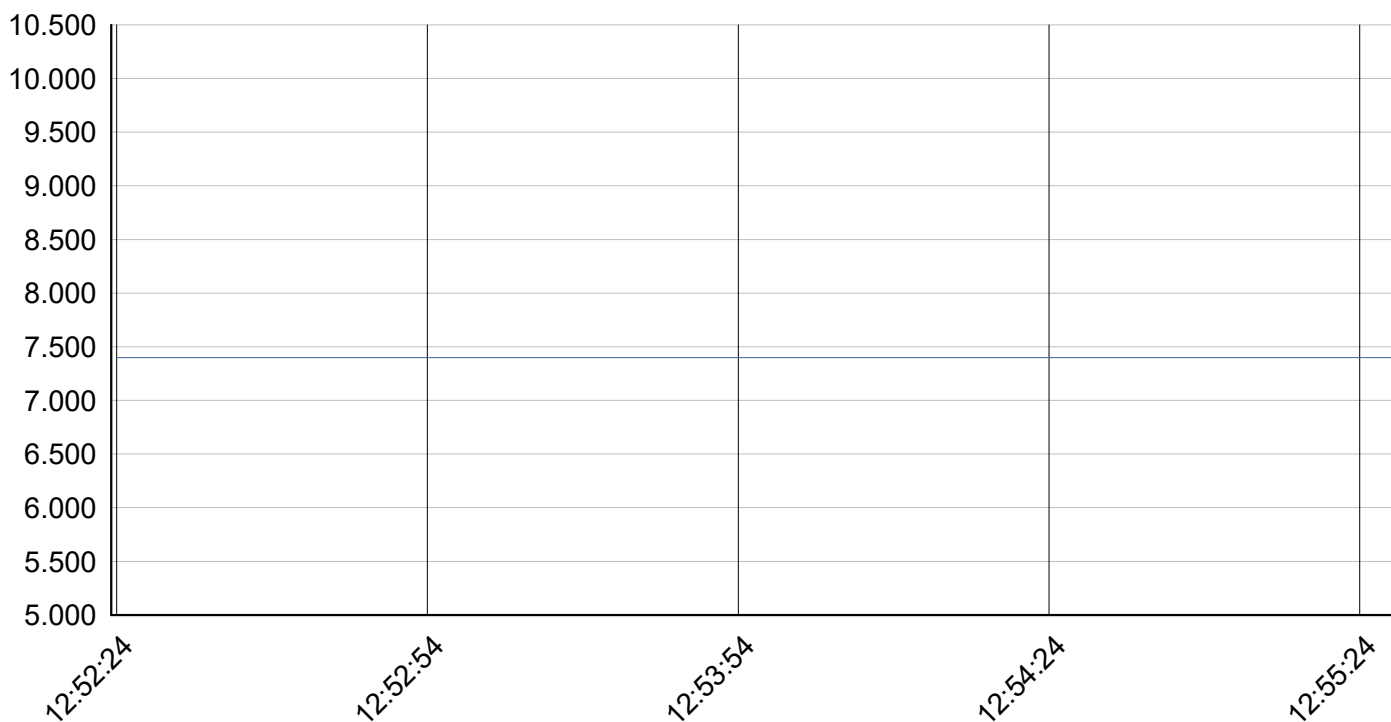
| Nº Anclaje | Orientación | Zona | Dist. Boca de Pozo | Long Inicial | Long Final | Resultado | Tipo |
|---|---|---|---|---|---|---|---|
| 4 | SO | D | 27,00 | 25,00 | 35,00 | Apto | PRUEBA |

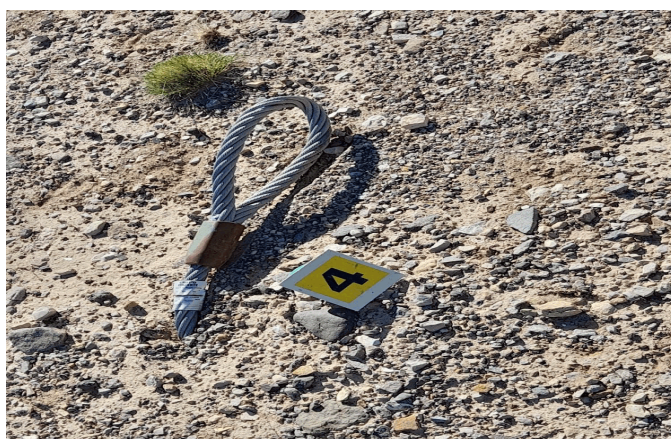
ANTES

| Corrosión | S |

HOMOLOGADO
