Cliente	YPF	Fecha	9/3/2022 15:01:57
Yacimiento	ZONAS VARIAS		
Pozo	CHLSN-1016	Certificación	222
Operario 1	MOYANO, MARCELO		
Operario 2	TOSI, ANGELO	Cant. Anclajes	5
Vehículo	102

162 - EAN_2320QG60_0162 Ensayo ancla

PARTE DE OPERACIONES

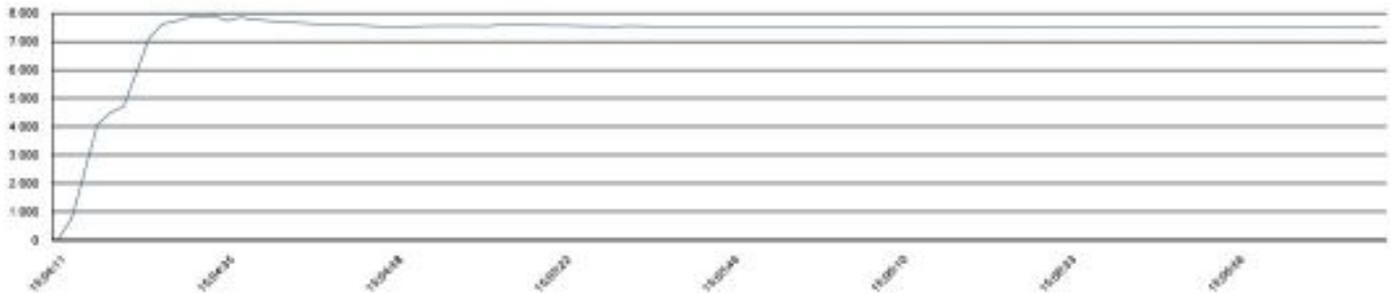
Anclaje Nro.: 1

Observaciones: ANCLAJE NO HOMOLOGADO APROBADO

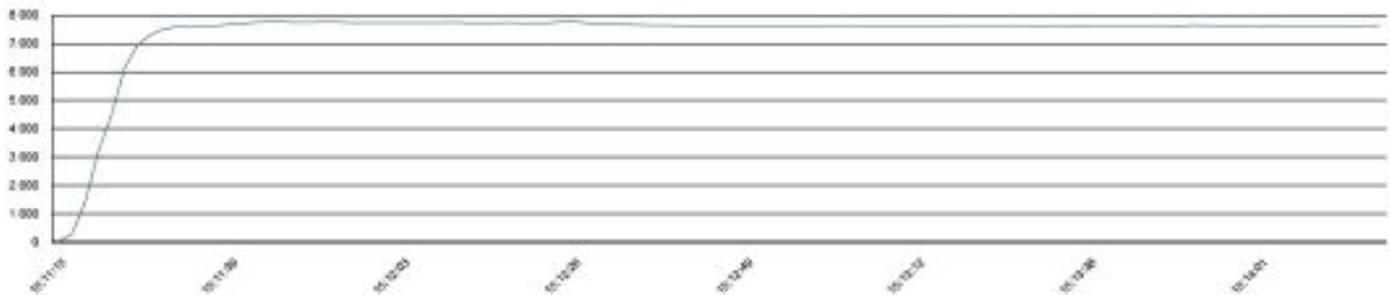
Anclaje Nro.: 2

Observaciones: ANCLAJE NO HOMOLOGADO APROBADO

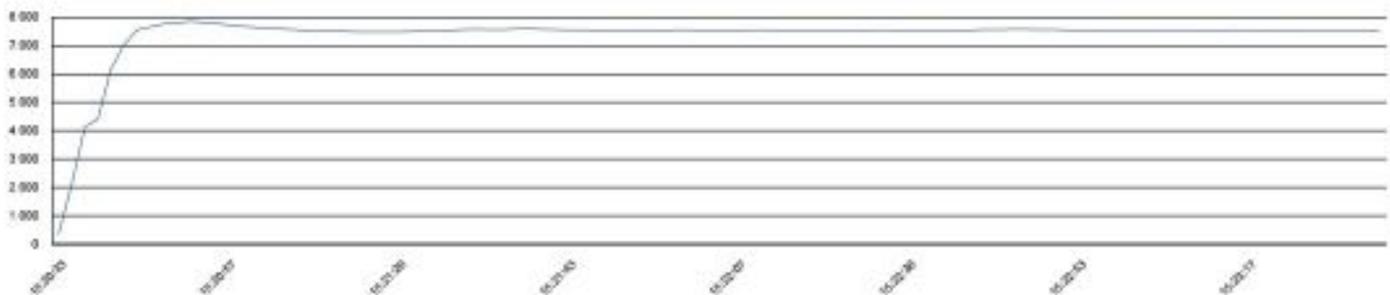
Anclaje Nro.: 3

Observaciones: ANCLAJE NO HOMOLOGADO APROBADO

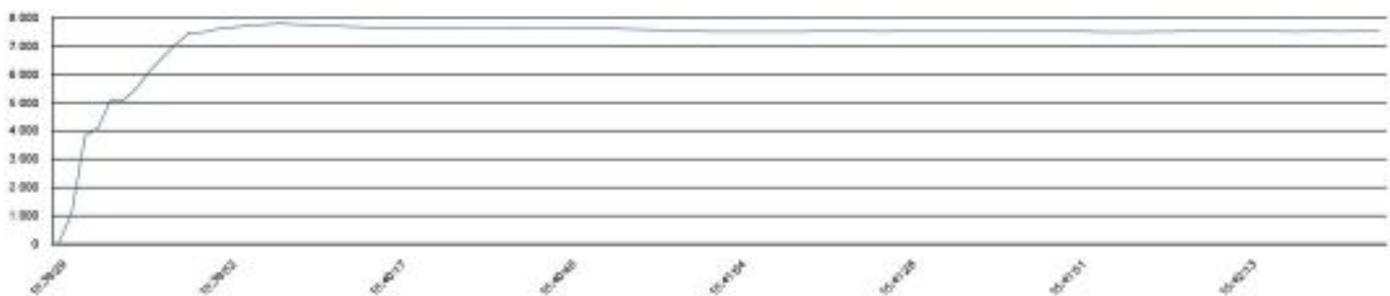
Anclaje Nro.: 4

Observaciones: APROBADO

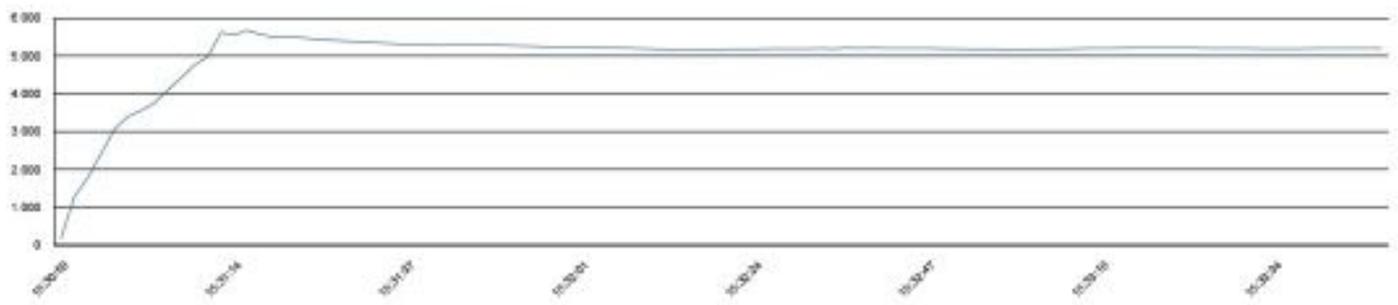
Anclaje Nro.: 5

Observaciones: APROBADO
