**INFORME DE VERIFICACIÓN DE ANCLAJES**

Cód: 156

Fecha de Emisión: 01/05/2022

ÁREA PRODUCCIÓN	ZONA VARIAS
POZO	CHLSN-1169
LATITUD	
LONGITUD	
TENSIÓN MAX APLICADA	7.400,00
TENSIÓN DE REFERENCIA	SEGUN NORMAS API RP 4G
ANCLAJES VERIFICAODOS	4
FECHA	01/05/2022
HORA	11:43:55
INTERNO	
PATRÓN	
MARCA	
MODELO	
Nº SERIE	
CERT CALIBRACIÓN	
FECHA VTO CAL

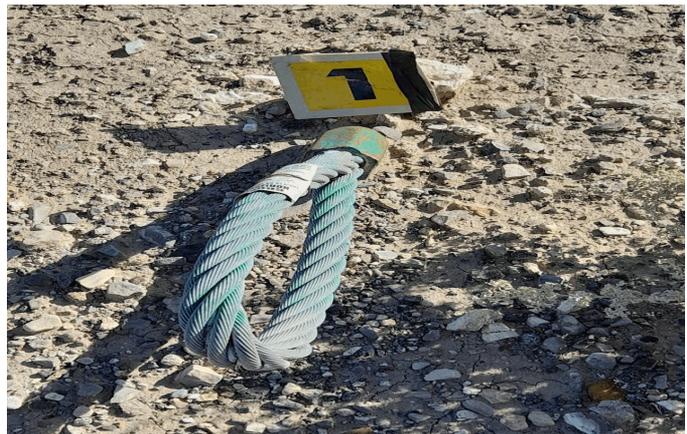
ANTES

Nº Anclaje	Orientación	Zona	Dist. Boca de Pozo	Long Inicial	Long Final	Resultado	Tipo
1	NO	D	27,00	25,00	35,00	Apto	PRUEBA

Deformaciones	N
Desgaste Localizado	N
Rotura Alma	N
Rotura Alambre	N
Corrosión	S

Emplomado	N
Encasquillado	S

HOMOLOGADO

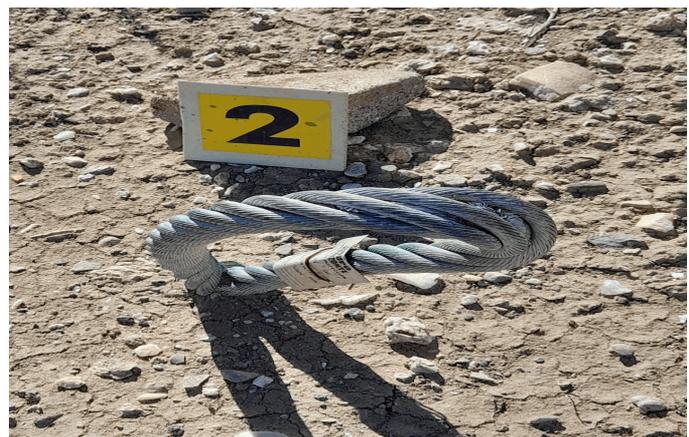
ANTES

Nº Anclaje	Orientación	Zona	Dist. Boca de Pozo	Long Inicial	Long Final	Resultado	Tipo
2	NE	D	27,00	25,00	35,00	Apto	PRUEBA

Deformaciones	N
Desgaste Localizado	N
Rotura Alma	N
Rotura Alambre	N
Corrosión	S

Emplomado	N
Encasquillado	S

HOMOLOGADO

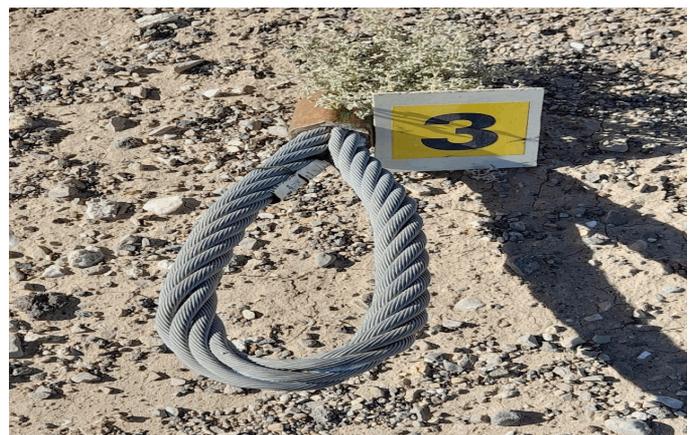
ANTES

Nº Anclaje	Orientación	Zona	Dist. Boca de Pozo	Long Inicial	Long Final	Resultado	Tipo
3	SE	D	27,00	25,00	35,00	Apto	PRUEBA

Deformaciones	N
Desgaste Localizado	N
Rotura Alma	N
Rotura Alambre	N
Corrosión	S

Emplomado	N
Encasquillado	S

HOMOLOGADO

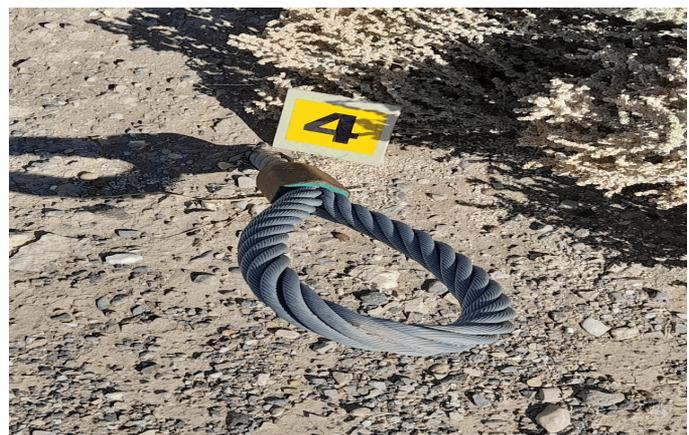
ANTES

Nº Anclaje	Orientación	Zona	Dist. Boca de Pozo	Long Inicial	Long Final	Resultado	Tipo
4	SO	D	27,00	25,00	35,00	Apto	PRUEBA

Deformaciones	N
Desgaste Localizado	N
Rotura Alma	N
Rotura Alambre	N
Corrosión	S

Emplomado	N
Encasquillado	S

HOMOLOGADO
