| Cliente | YPF | Fecha | 12/3/2022 12:12:51 |
| Pozo | CHLSN-1218 | Certificación | 228 |

## PARTE DE OPERACIONES

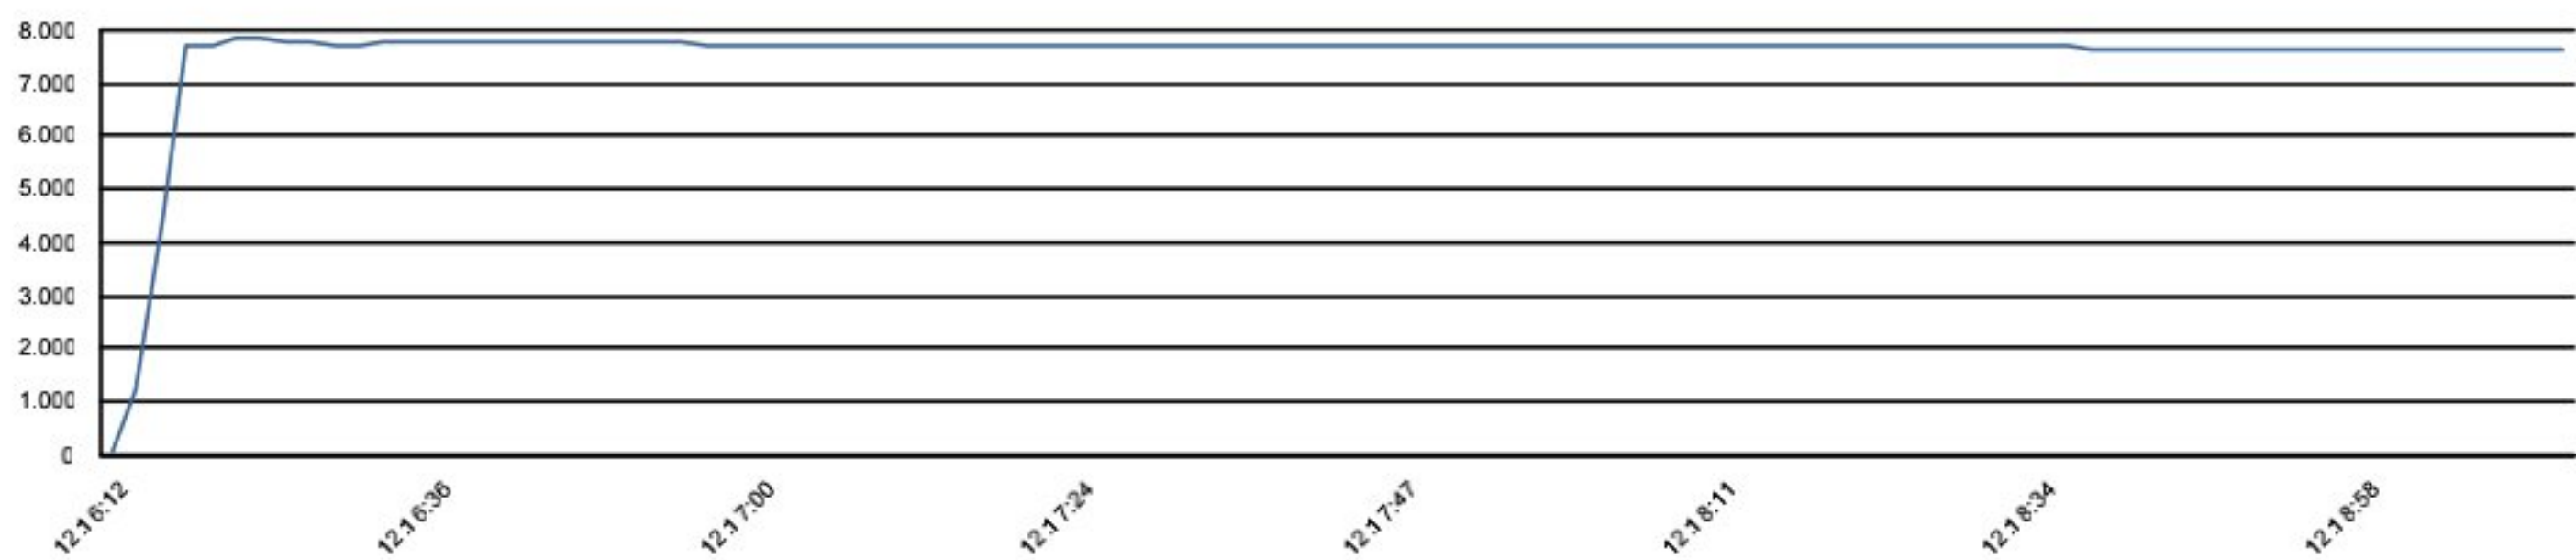
### Anclaje Nro.: 1

Observaciones: APROBADO

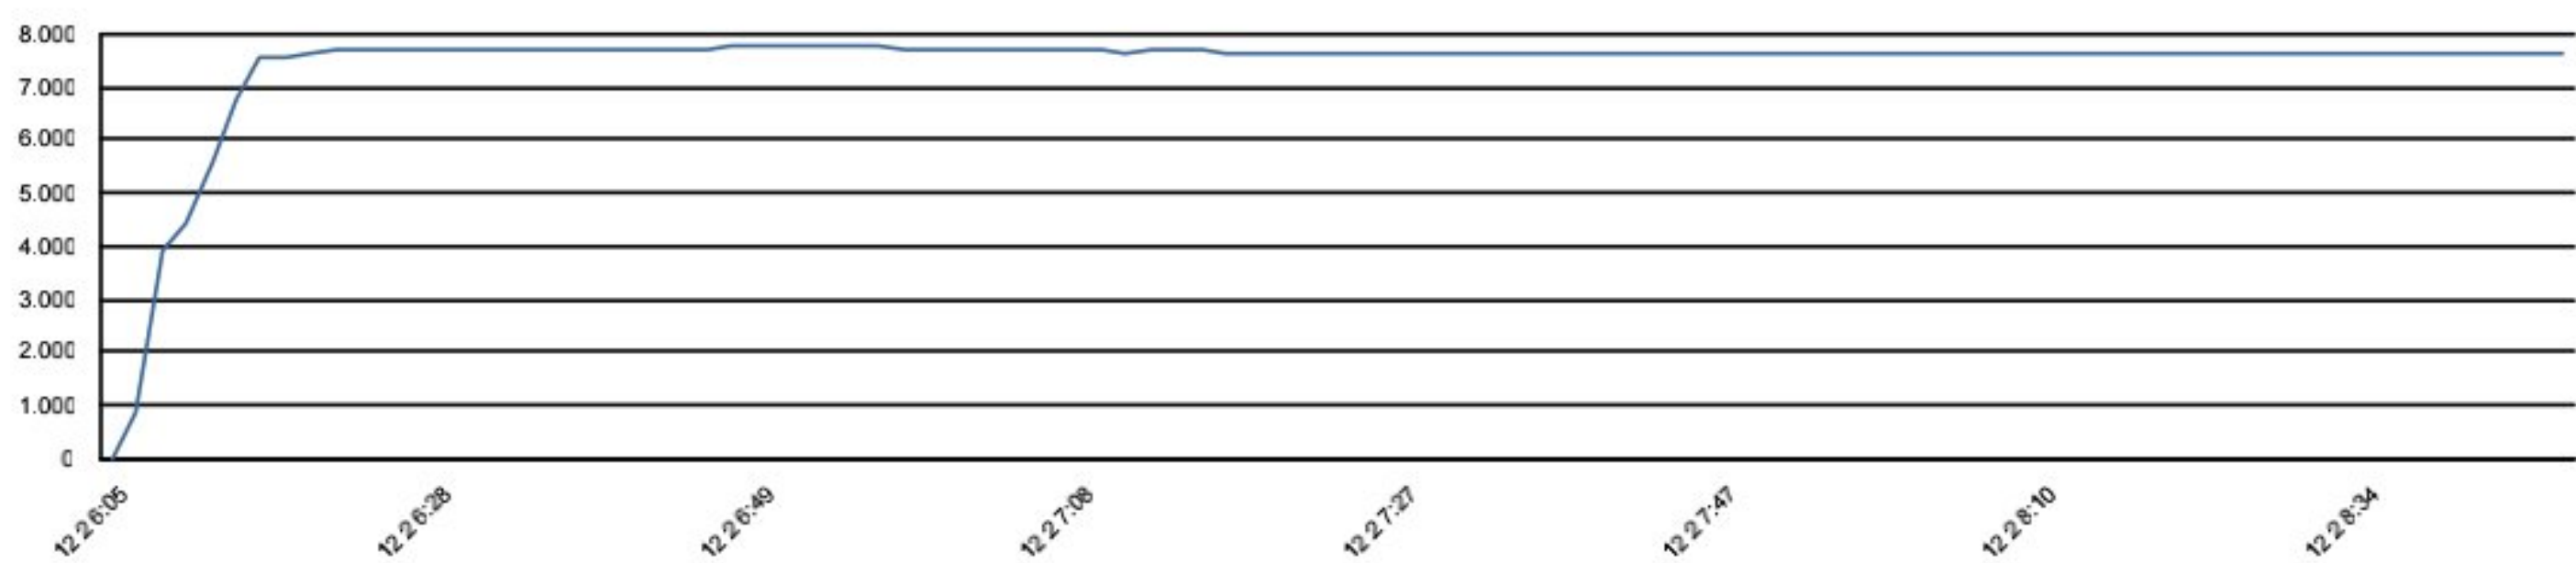
### Anclaje Nro.: 2

Observaciones: APROBADO

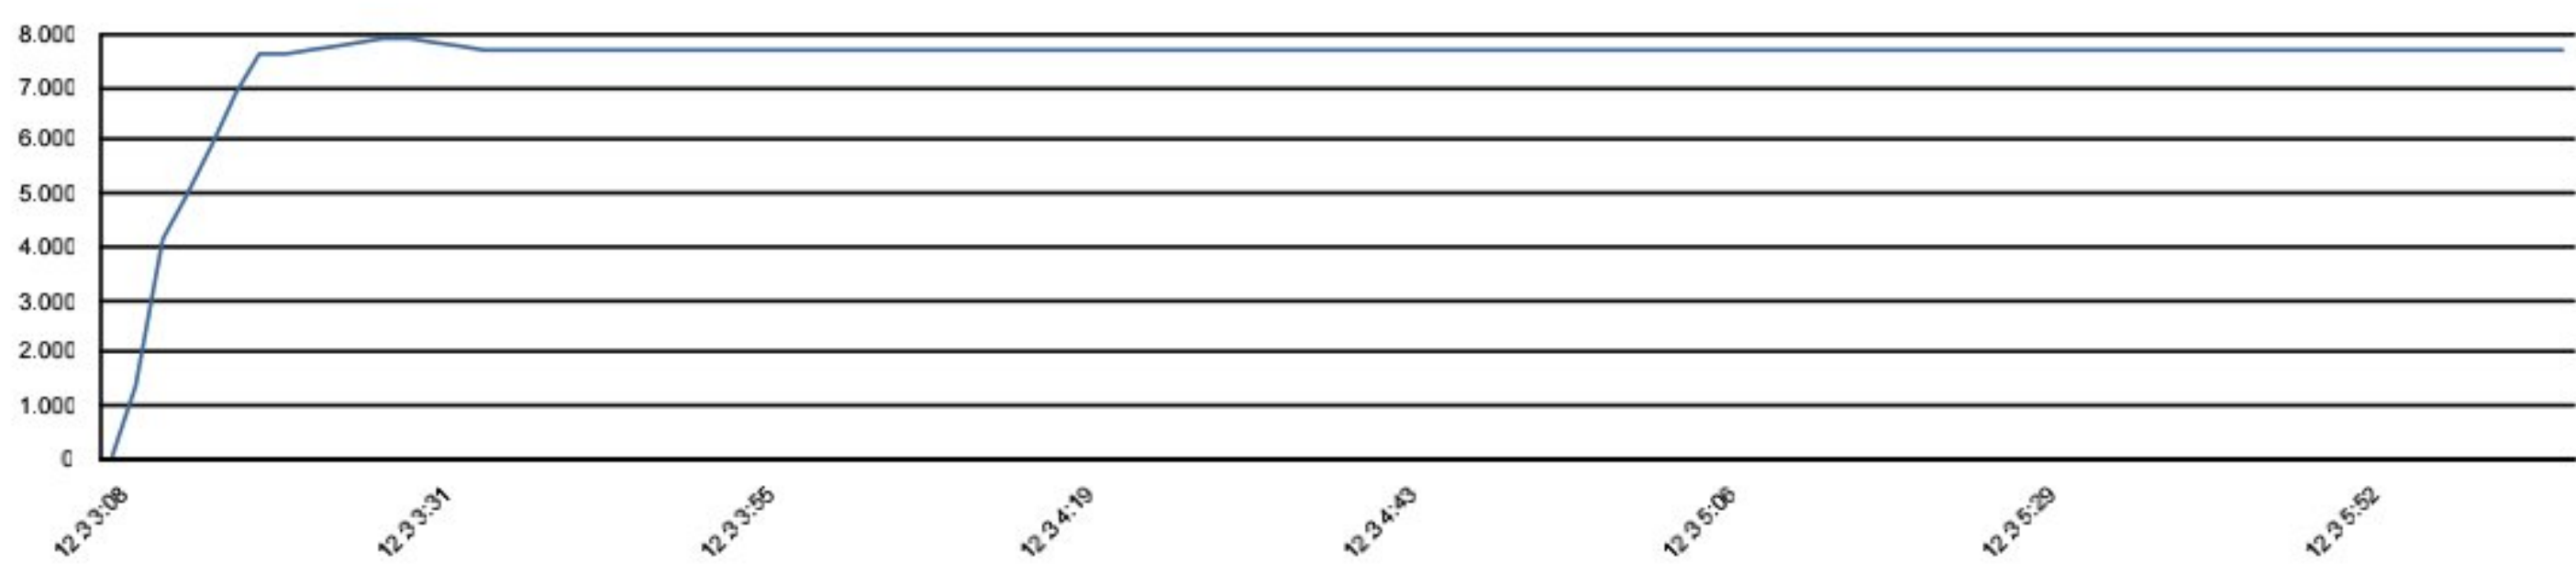
### Anclaje Nro.: 3

Observaciones: APROBADO

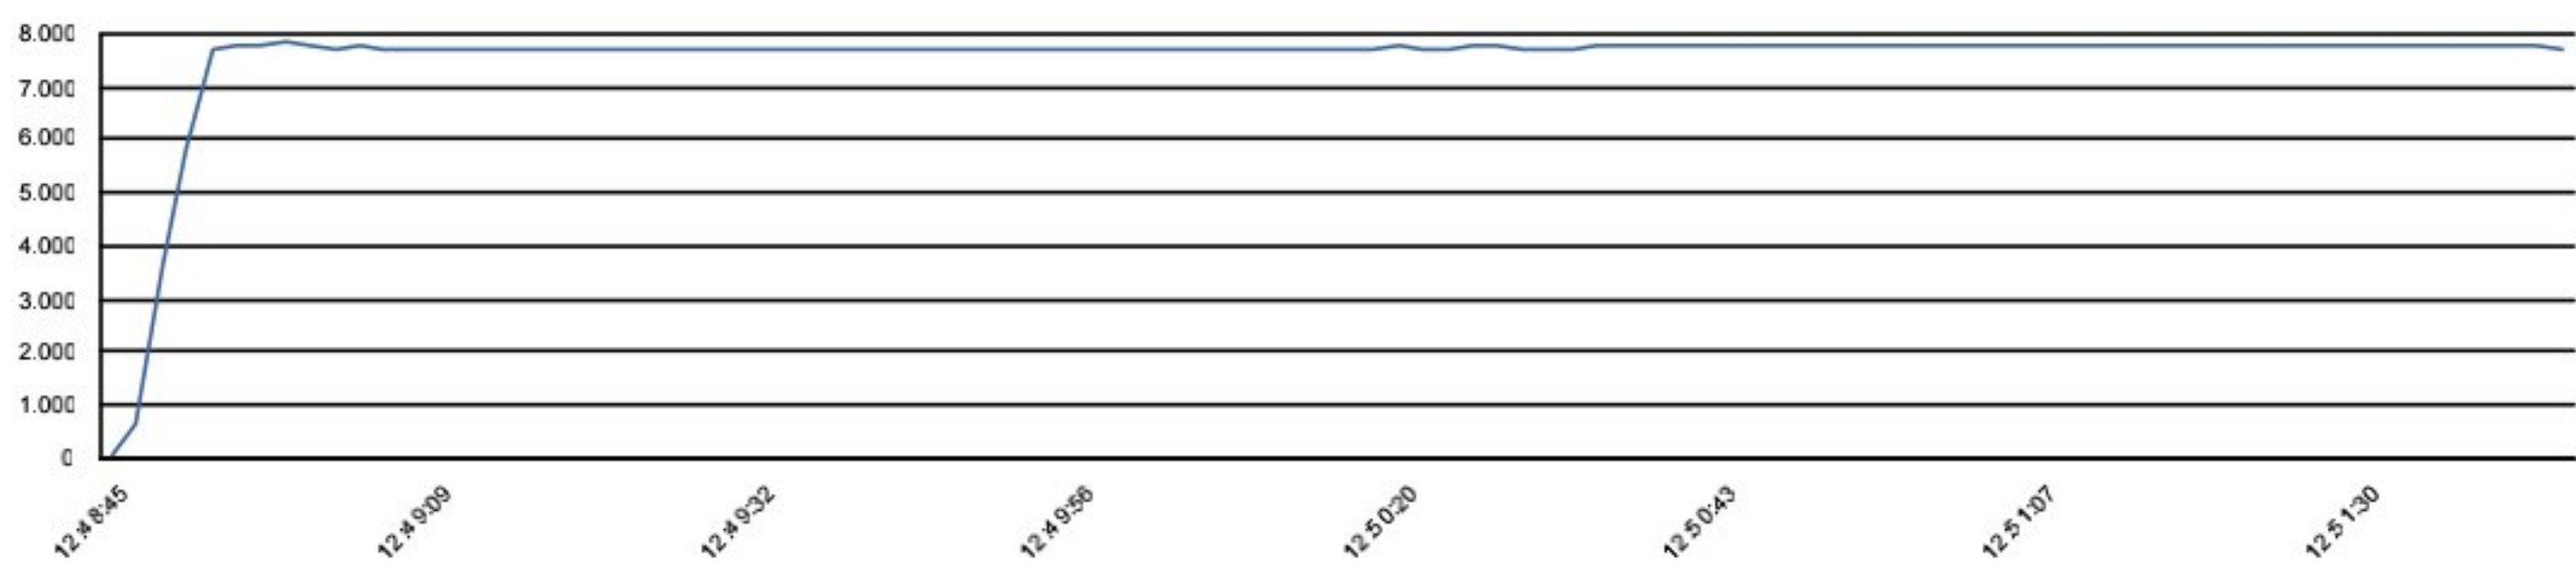
### Anclaje Nro.: 4

Observaciones: APROBADO

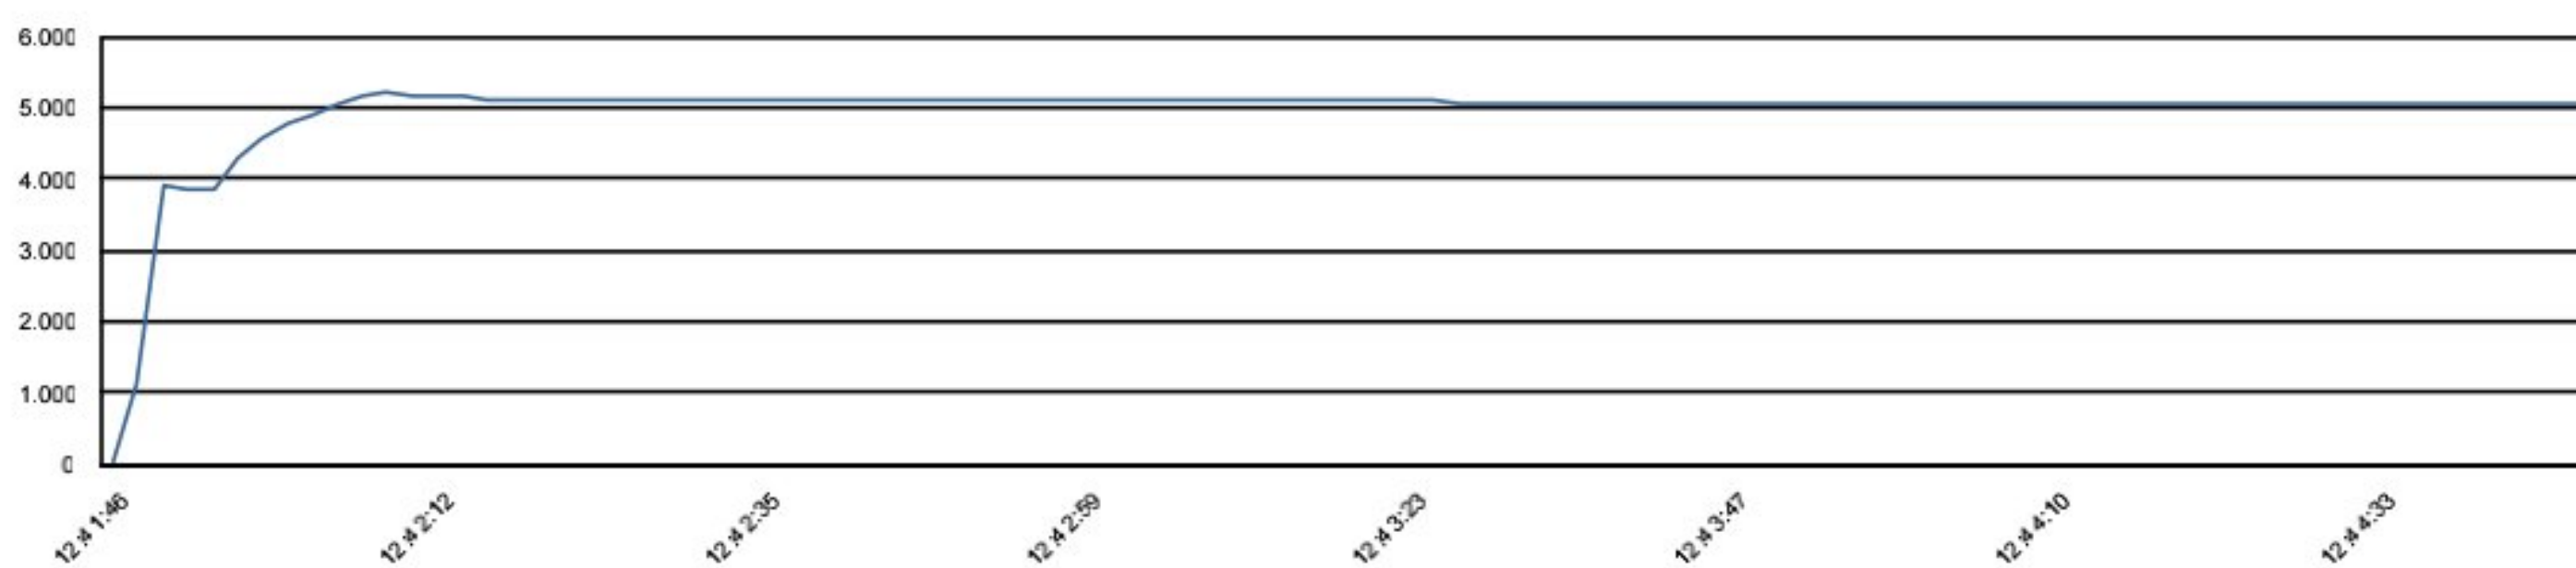
### Anclaje Nro.: 5

Observaciones: NO HOMOLOGADO APROBADO
