| Cliente | YPF | Fecha | 25/11/2021 10:45:38 |
| Yacimiento | Volcan Auca Mahida | | |
| Pozo | CHO 28 | Certificación | 1.480 |

## PARTE DE OPERACIONES

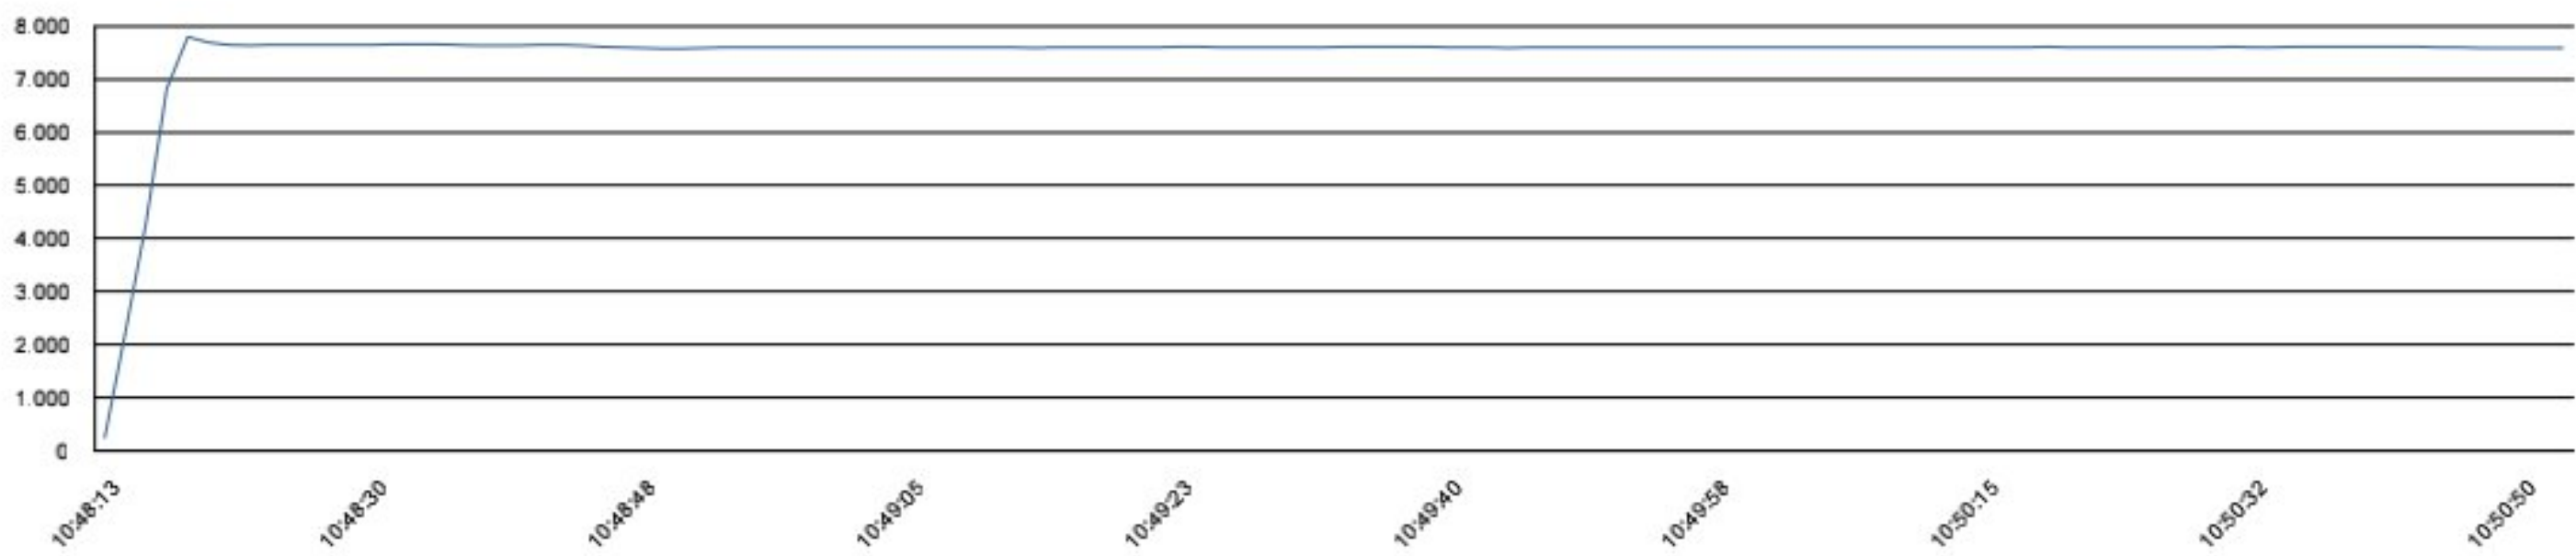
### Anclaje Nro.:

Observaciones: APROBADO

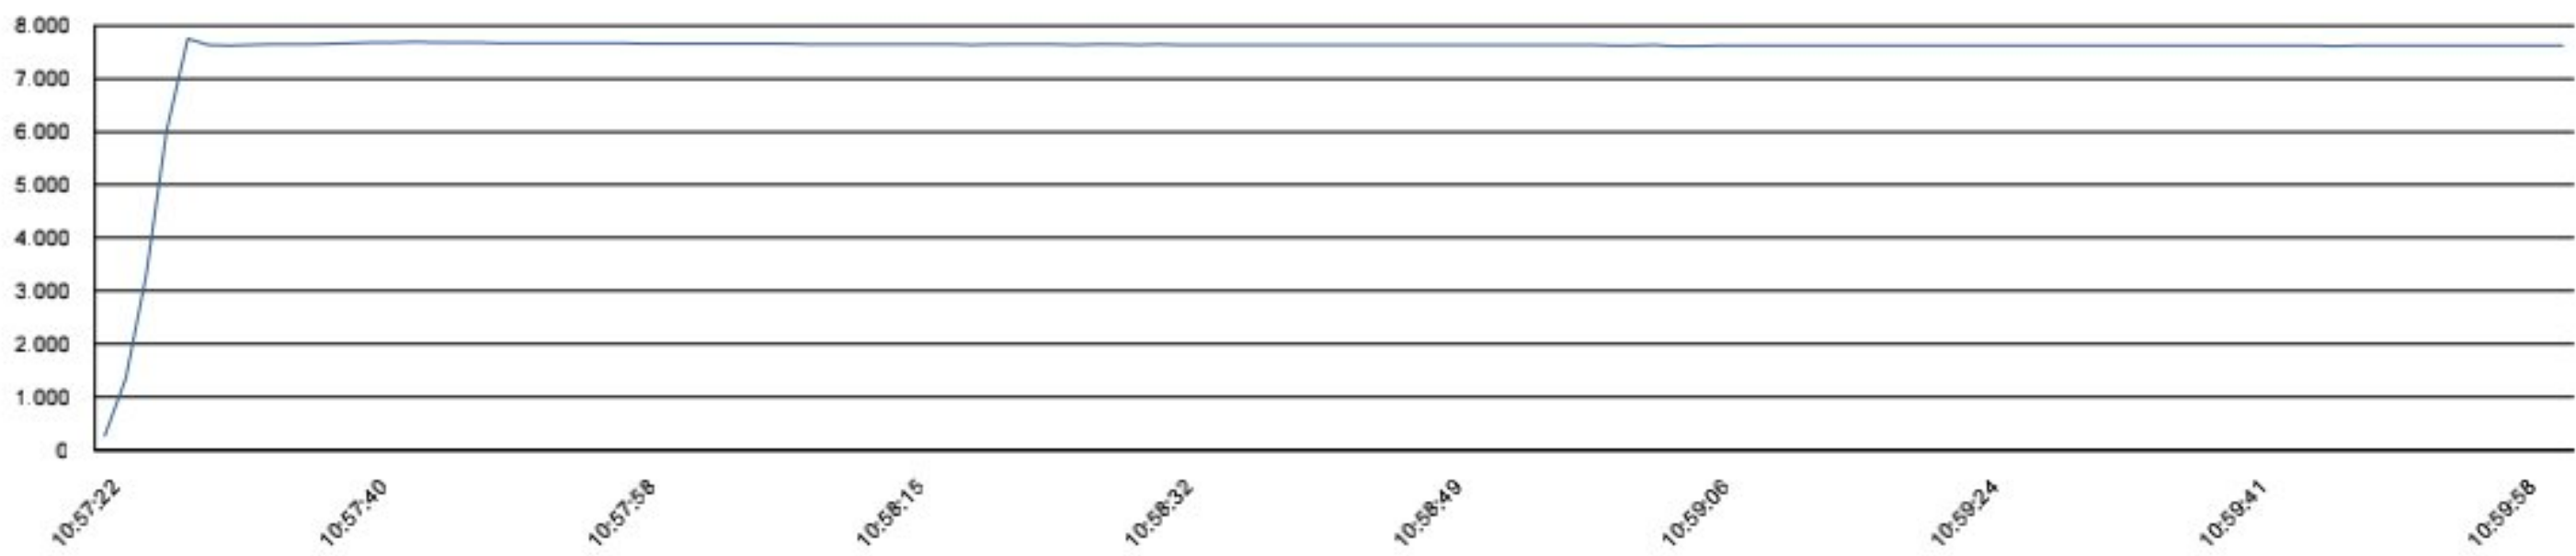
### Anclaje Nro.: 2

Observaciones: APROBADO

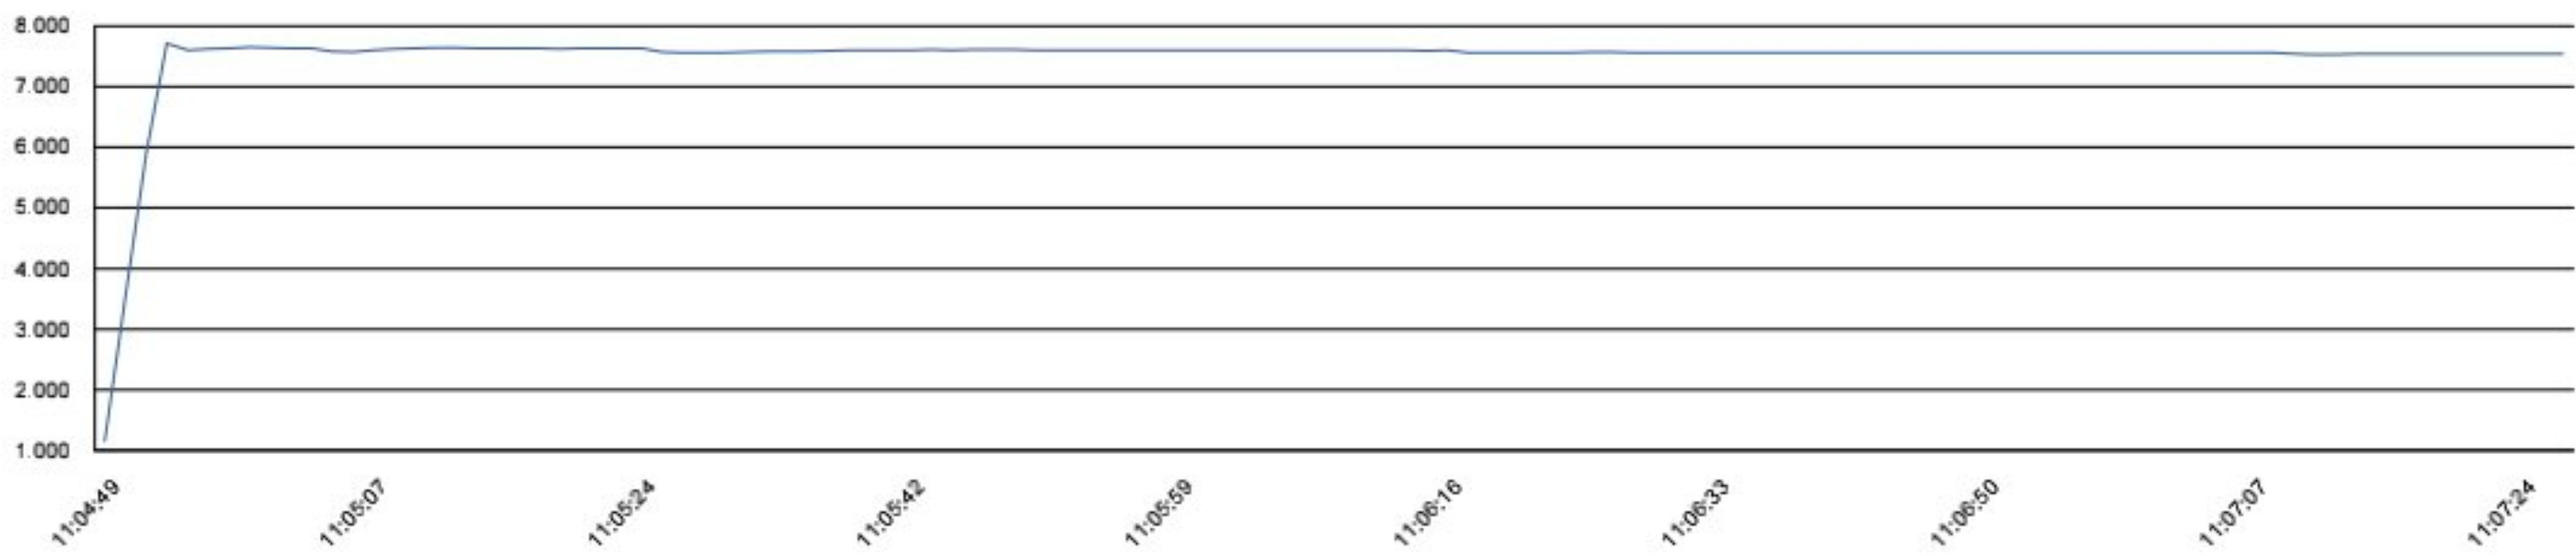
### Anclaje Nro.: 3

Observaciones: APROBADO

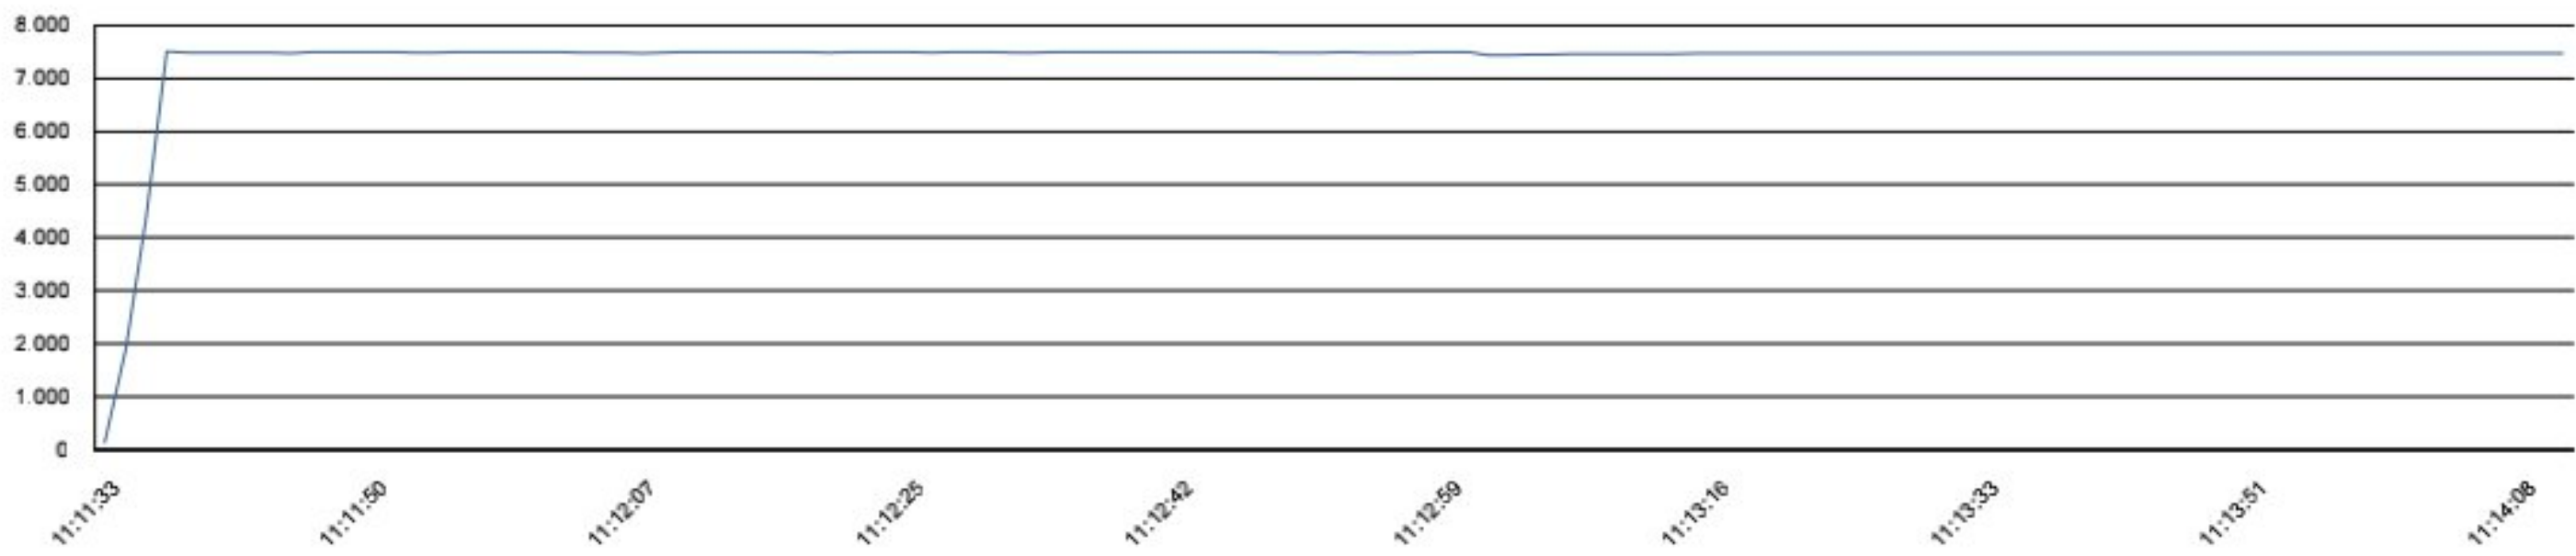
### Anclaje Nro.: 4

Observaciones: APROBADO
