## INFORME DE VERIFICACIÓN DE ANCLAJES

ÁREA PRODUCCIÓN	Volcan Auca Mahida
POZO	CHO-31
LATITUD	
LONGITUD	
TENSIÓN MAX APLICADA	7.400,00
TENSIÓN DE REFERENCIA	API 4 G
ANCLAJES VERIFICAODOS	4
FECHA	09/07/2022
HORA	14:48:23
INTERNO	
PATRÓN	
MARCA	IVECO
MODELO	DAILY 70C16
Nº SERIE	
CERT CALIBRACIÓN	
FECHA VTO CAL

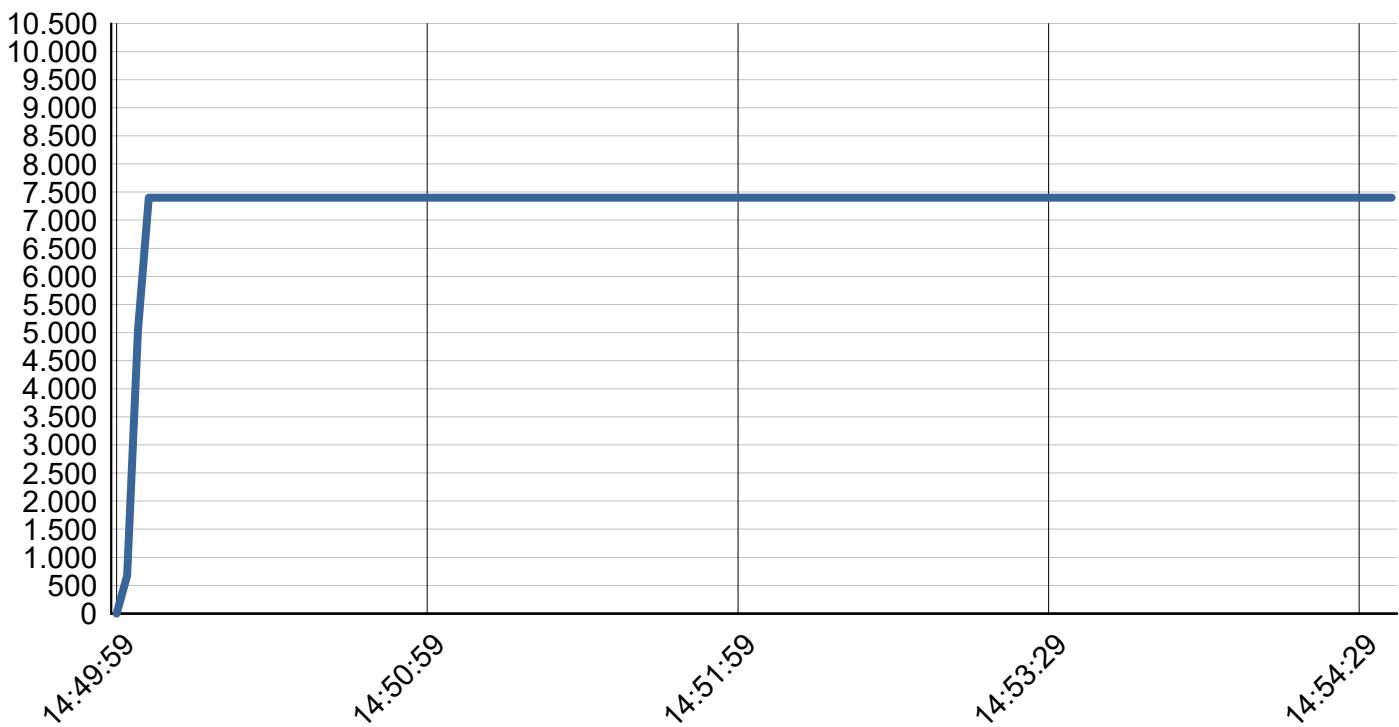
Nº Anclaje	Orientación	Zona	Dist. Boca de Pozo	Long Inicial	Long Final	Resultado	Tipo
1	NO	D	27,00	25,00	35,00	Apto	PRUEBA

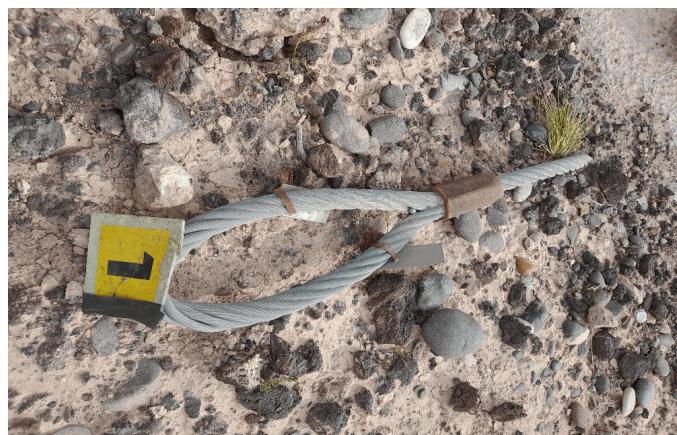
ANTES

Deformaciones	N
Desgaste Localizado	N
Rotura Alma	N
Rotura Alambre	N
Corrosión	N

HOMOLOGADO

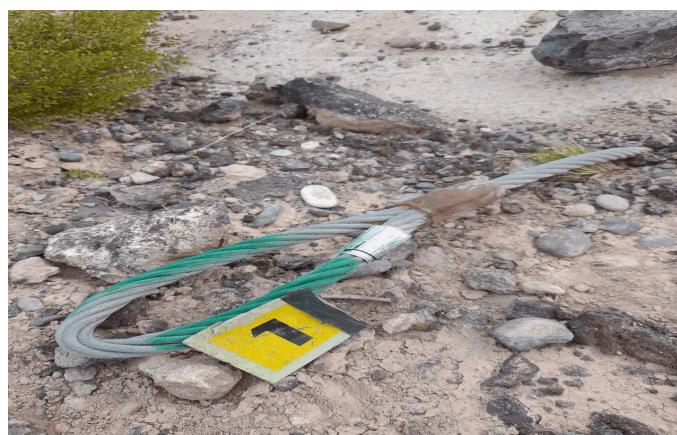
DESPUÉS

Emplomado	N
Encasquillado	S

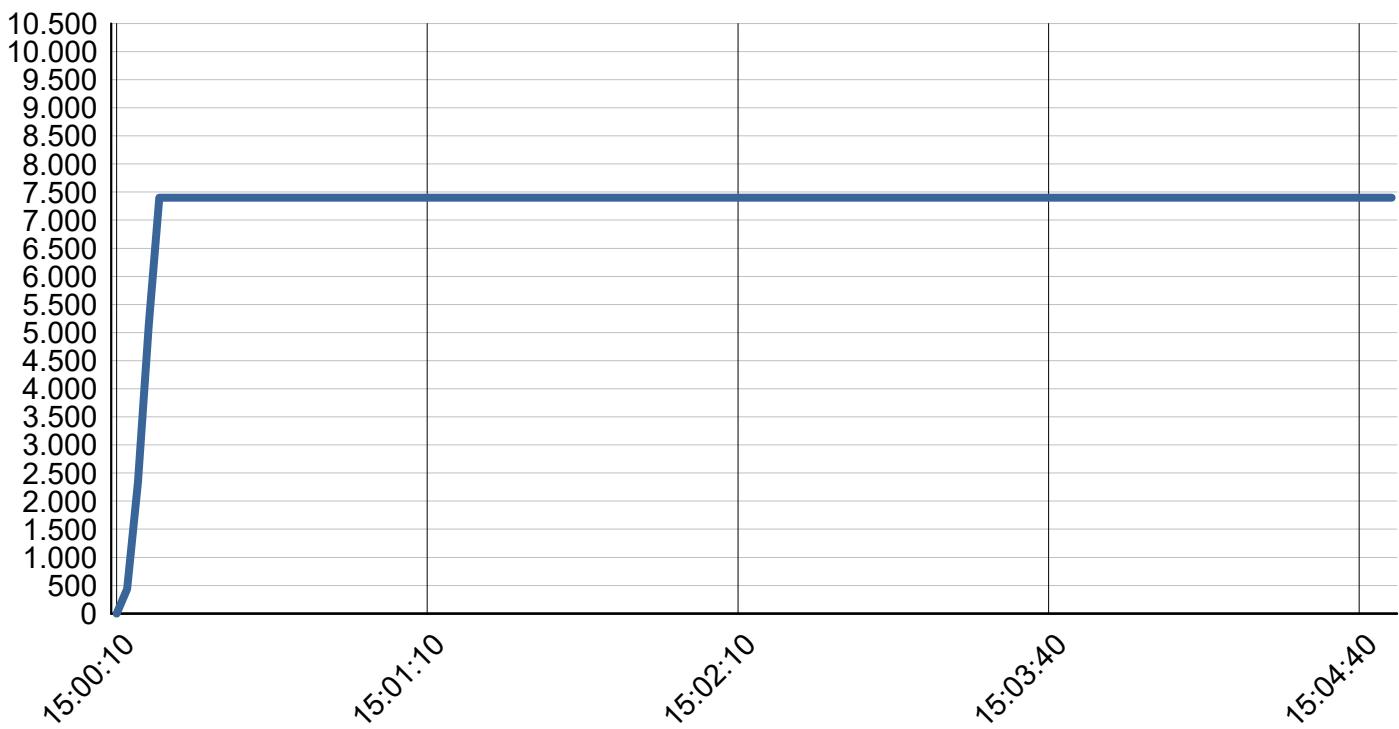
Nº Anclaje	Orientación	Zona	Dist. Boca de Pozo	Long Inicial	Long Final	Resultado	Tipo
2	NE	D	27,00	25,00	35,00	Apto	PRUEBA

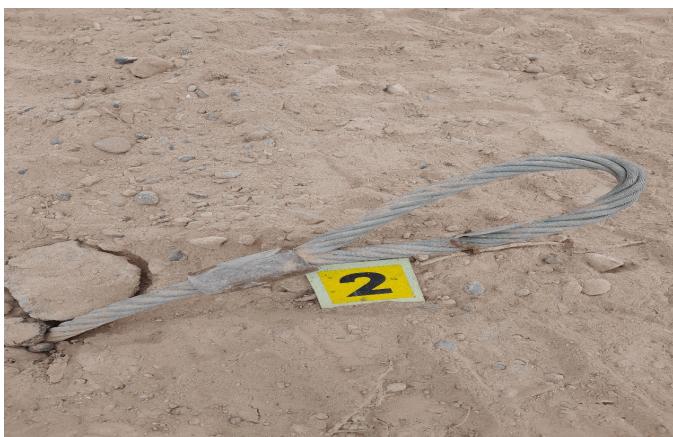
ANTES

Deformaciones	N
Desgaste Localizado	N
Rotura Alma	N
Rotura Alambre	N
Corrosión	N

HOMOLOGADO

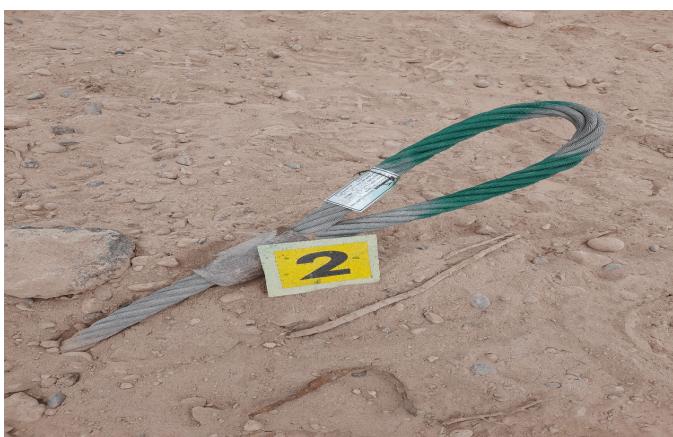
DESPUÉS

Emplomado	N
Encasquillado	S

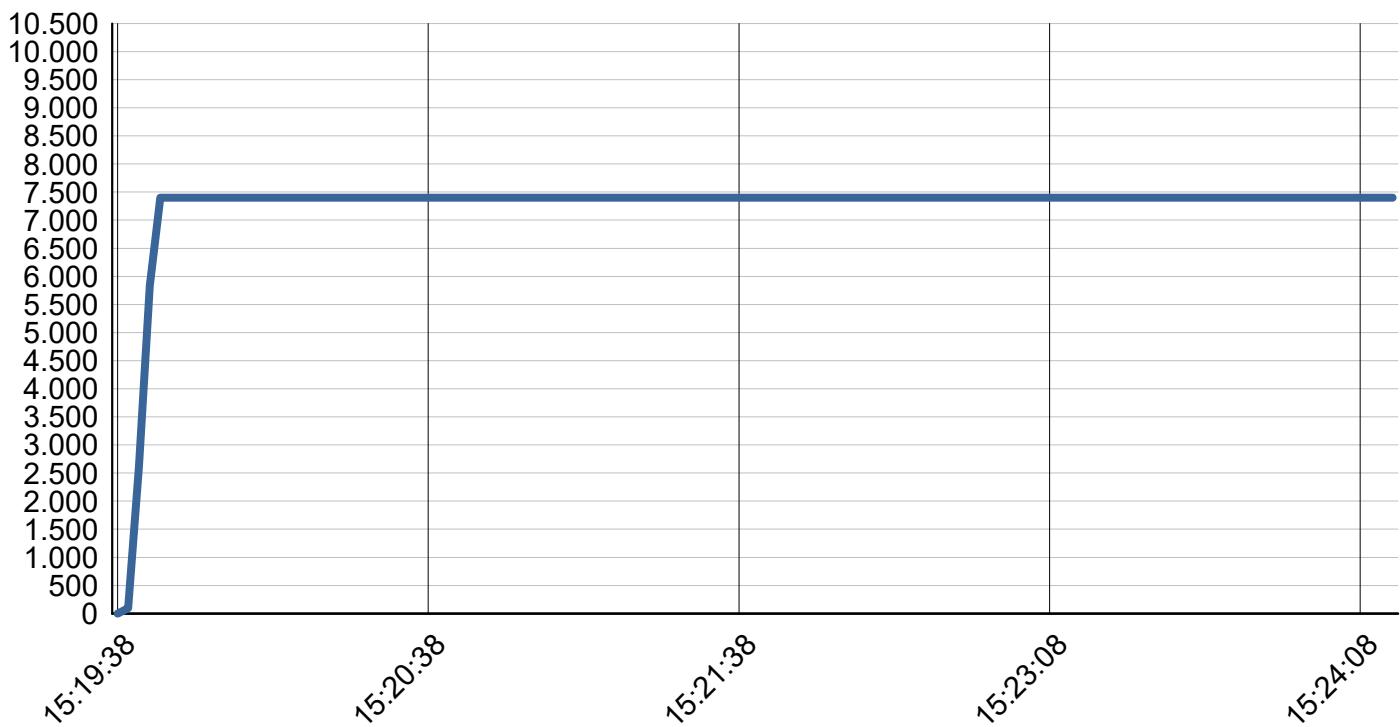
Nº Anclaje	Orientación	Zona	Dist. Boca de Pozo	Long Inicial	Long Final	Resultado	Tipo
3	SE	D	27,00	25,00	35,00	Apto	PRUEBA

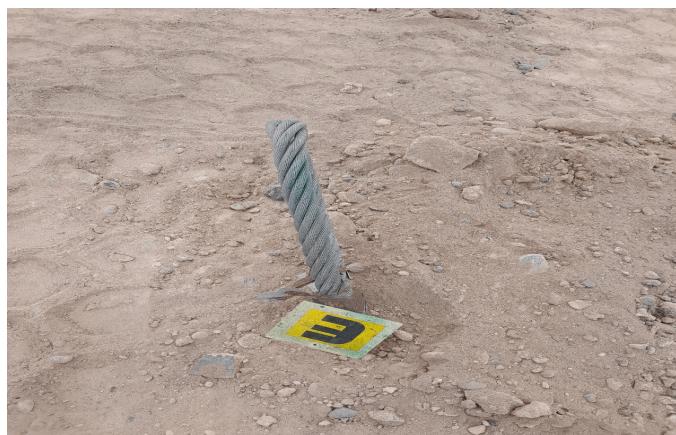
ANTES

Deformaciones	N
Desgaste Localizado	N
Rotura Alma	N
Rotura Alambre	N
Corrosión	N

HOMOLOGADO

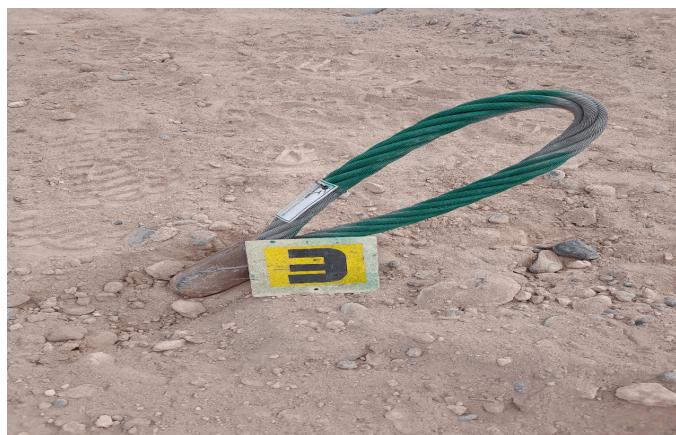
DESPUÉS

Emplomado	N
Encasquillado	S

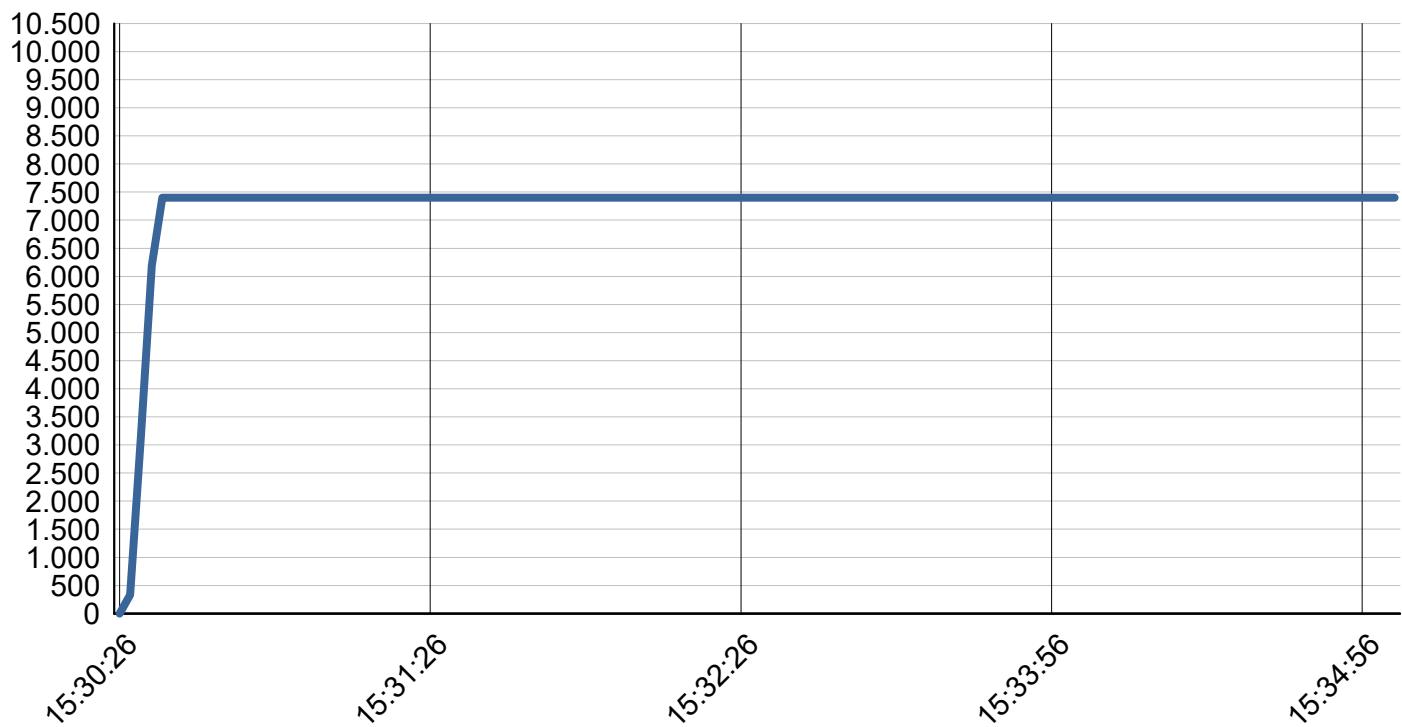
Nº Anclaje	Orientación	Zona	Dist. Boca de Pozo	Long Inicial	Long Final	Resultado	Tipo
4	SO	D	27,00	0,25	35,00	Apto	PRUEBA

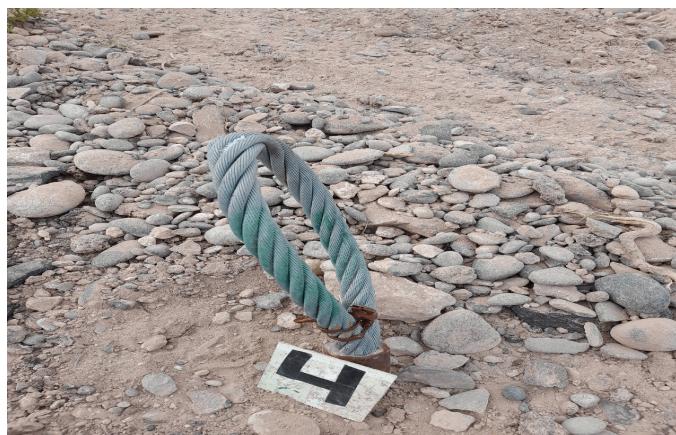
Deformaciones	N
Desgaste Localizado	N
Rotura Alma	N
Rotura Alambre	N
Corrosión	N

HOMOLOGADO

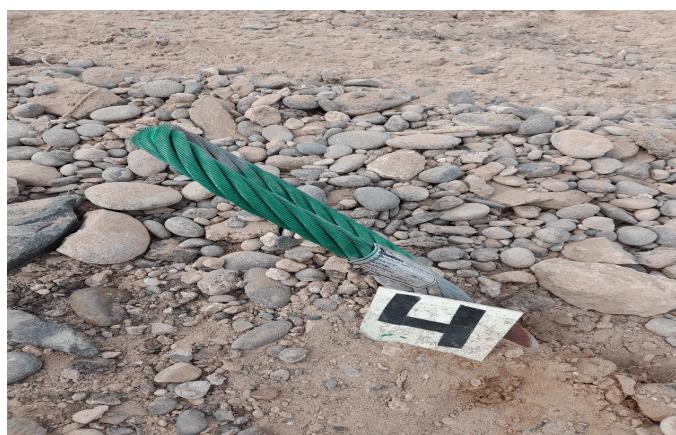
Emplomado	N
Encasquillado	S
