# INFORME DE PRUEBA DE ANCLAJES

MOVIL 101 - KPW033

Pozo: CHSN 109

Yacimiento: CHSN

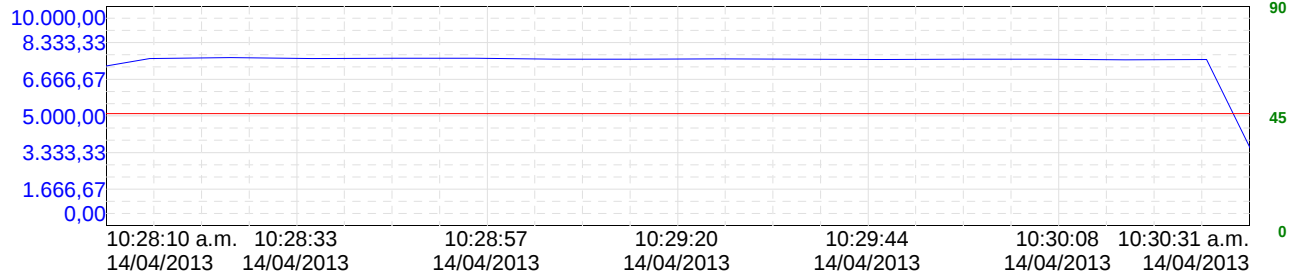
ANCLAJE 1 (TENSION / ANGULO)

45°

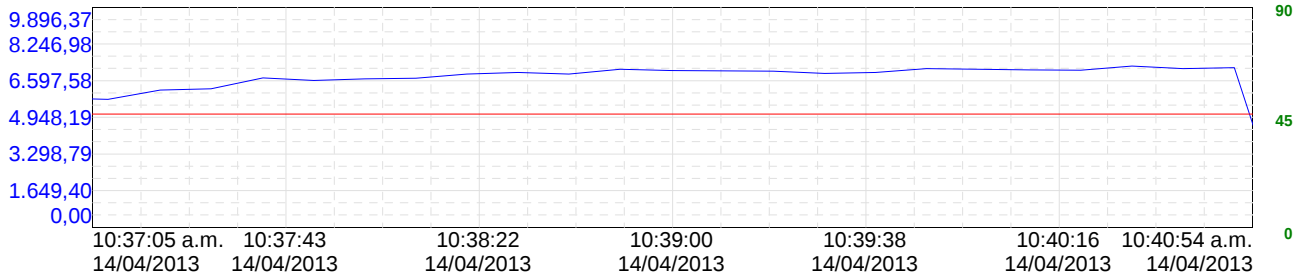
ANCLAJE 2 (TENSION / ANGULO)

45°

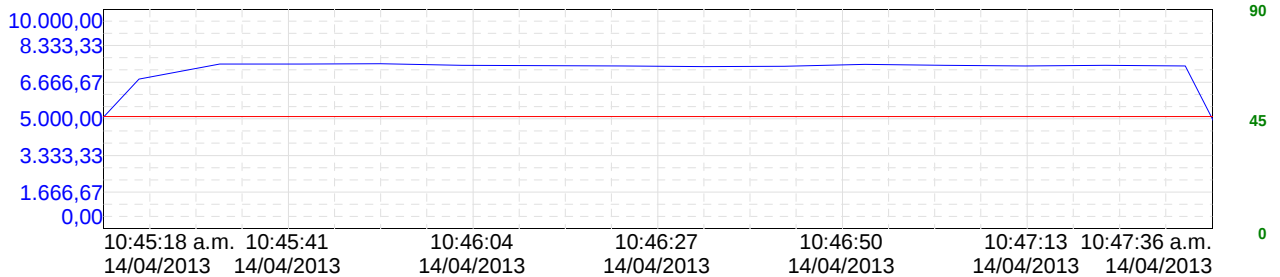
ANCLAJE 3 (TENSION / ANGULO)

45°

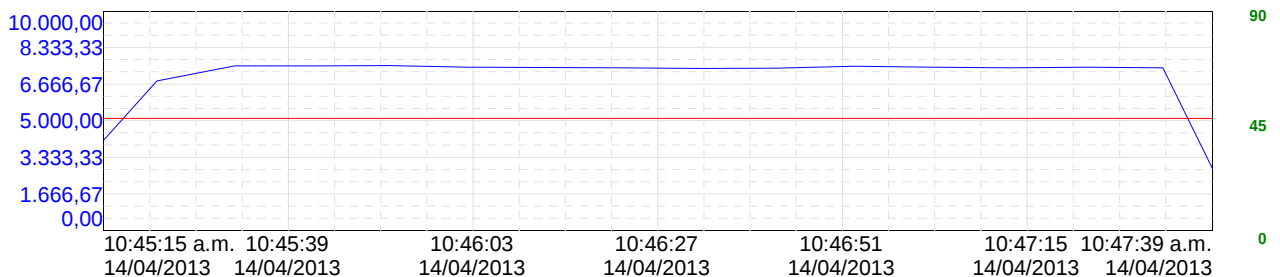
ANCLAJE 4 (TENSION / ANGULO)

45°

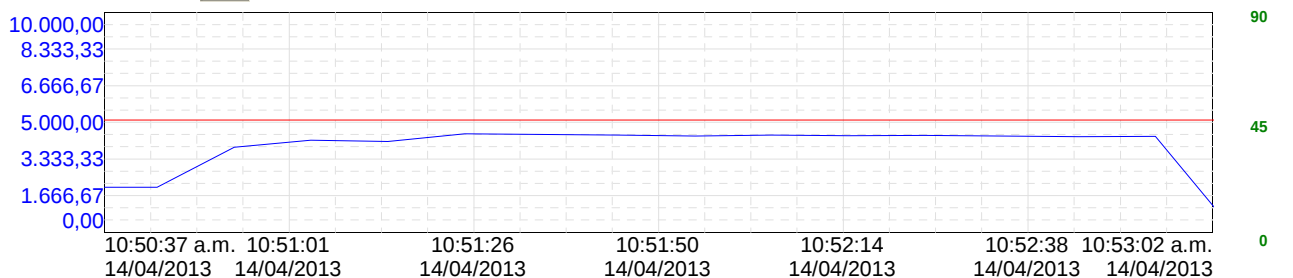
ANCLAJE 5 (TENSION / ANGULO)

45°
