# INFORME DE PRUEBA DE ANCLAJES

MOVIL 101 - KPW033

Pozo: CHSN 258

Yacimiento: CHSN

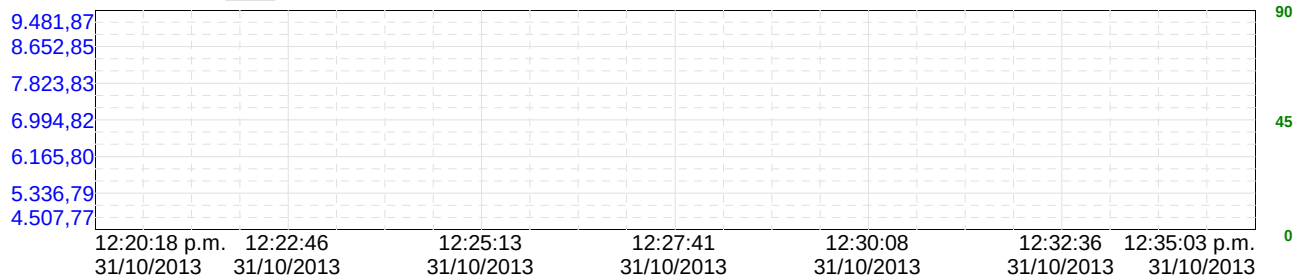
ANCLAJE 1 (TENSION / ANGULO)

Observaciones: ANCLAJE N°1 FALTA Y ANCLAJE N°2 FALLO
