Cliente YPF  
Yacimiento Chihuido Sierra Negra  
Pozo CHSN 276  
Operario 1 ORDOÑEZ, JORGE  
Operario 2 ESPINOLA, ALDO FEDEERICO  
Vehículo 103

Fecha 18/2/2022 09:40:29  
Certificación 178  
Cant. Anclajes 5

## PARTE DE OPERACIONES

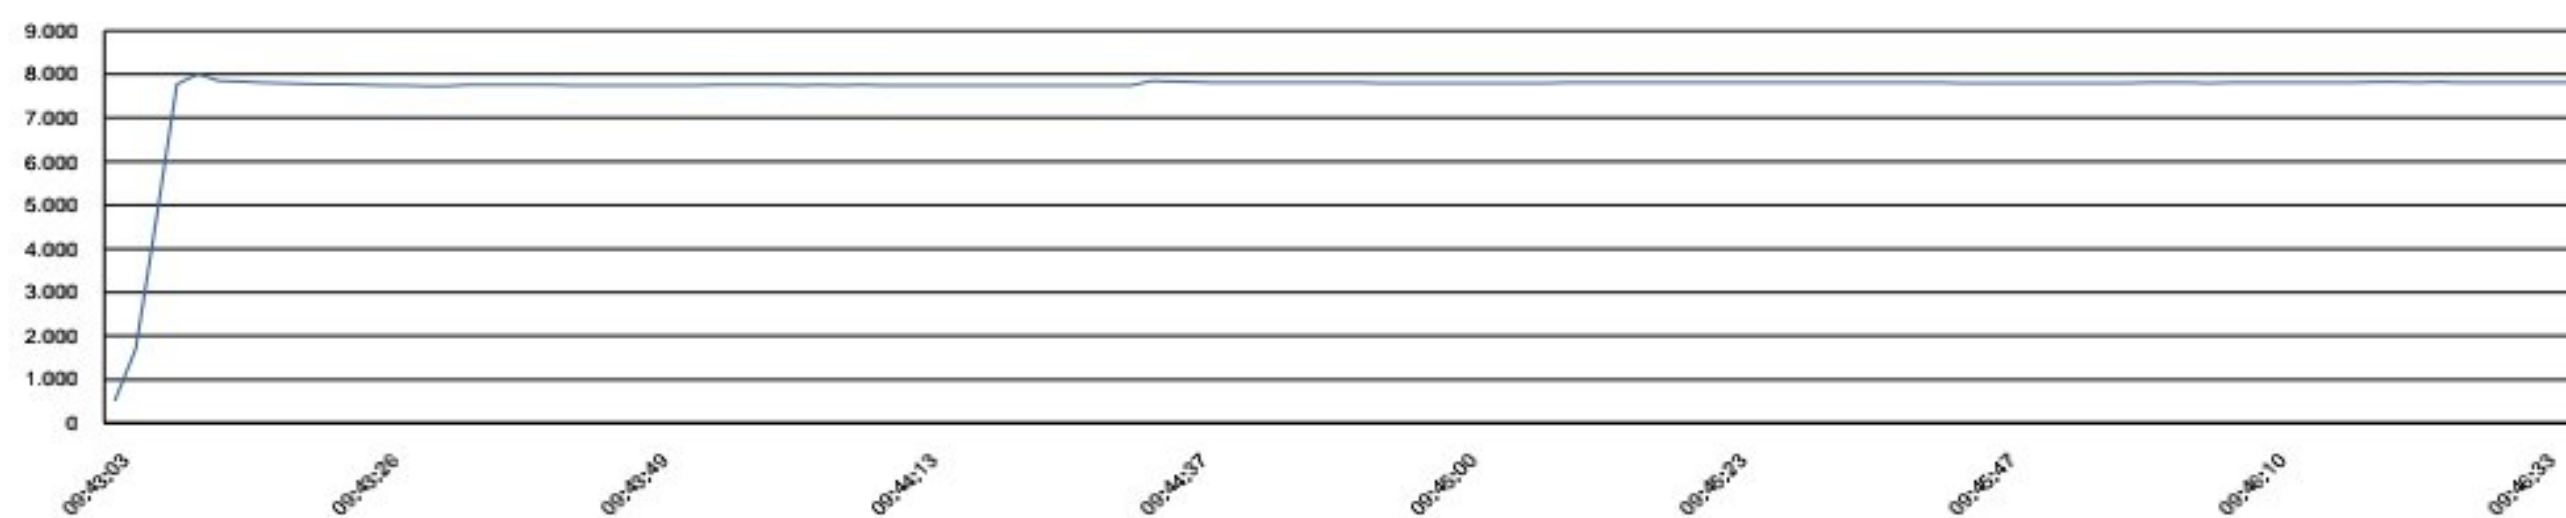
### Anclaje Nro.: 1

Observaciones: NO HOMOLOGADO APROBADO

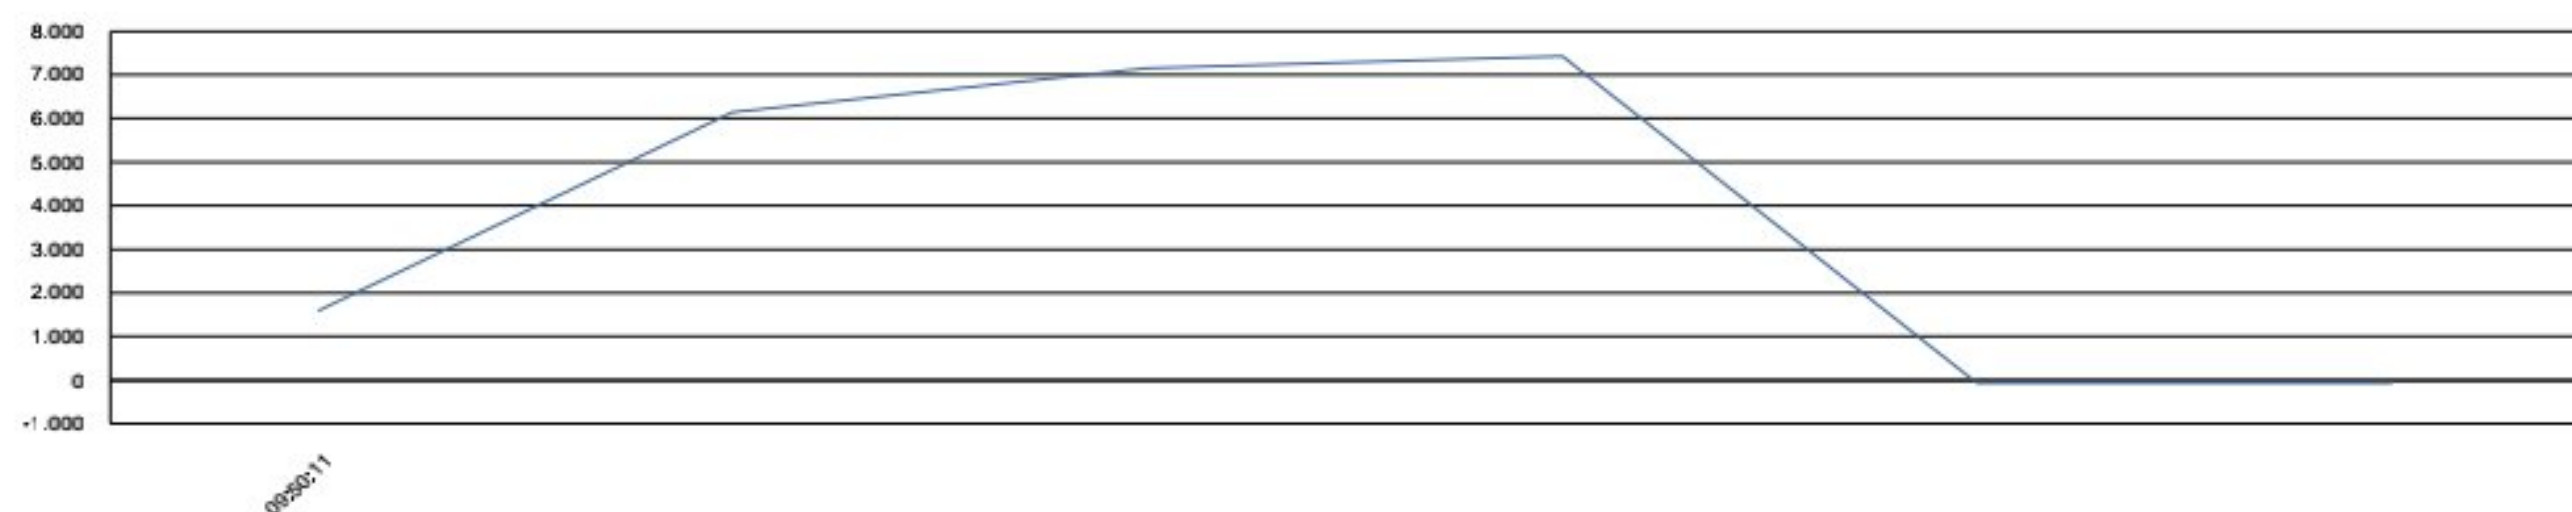
### Anclaje Nro.: 2

Observaciones: NO HOMOLOGADO NO APROBADO FALLO

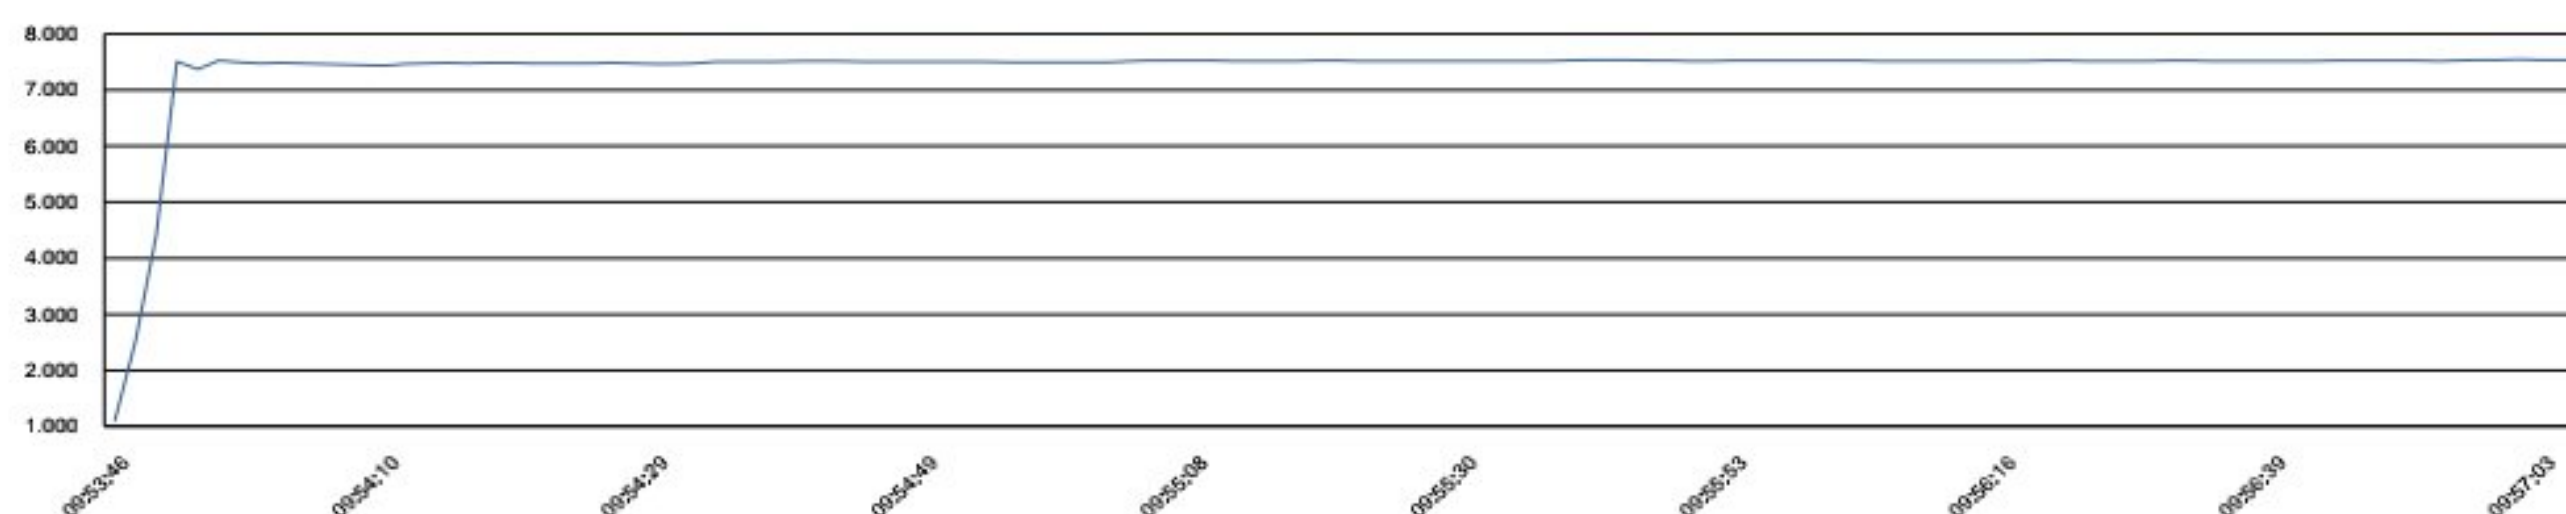
### Anclaje Nro.: 3

Observaciones: NO HOMOLOGADO APROBADO

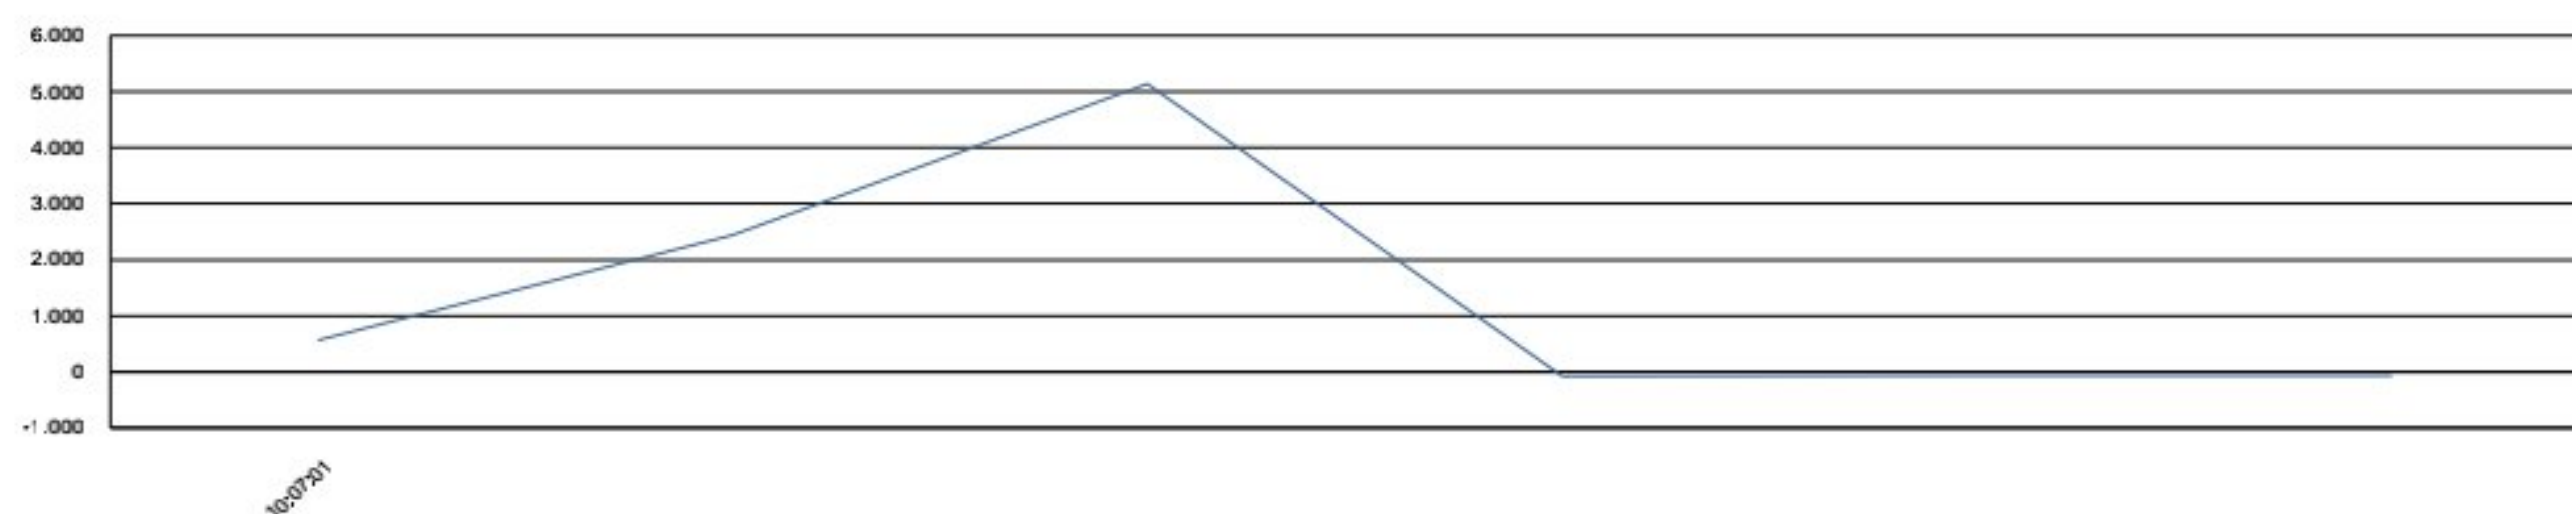
### Anclaje Nro.: 4

Observaciones: NO HOMOLOGADO NO APROBADO FALLO

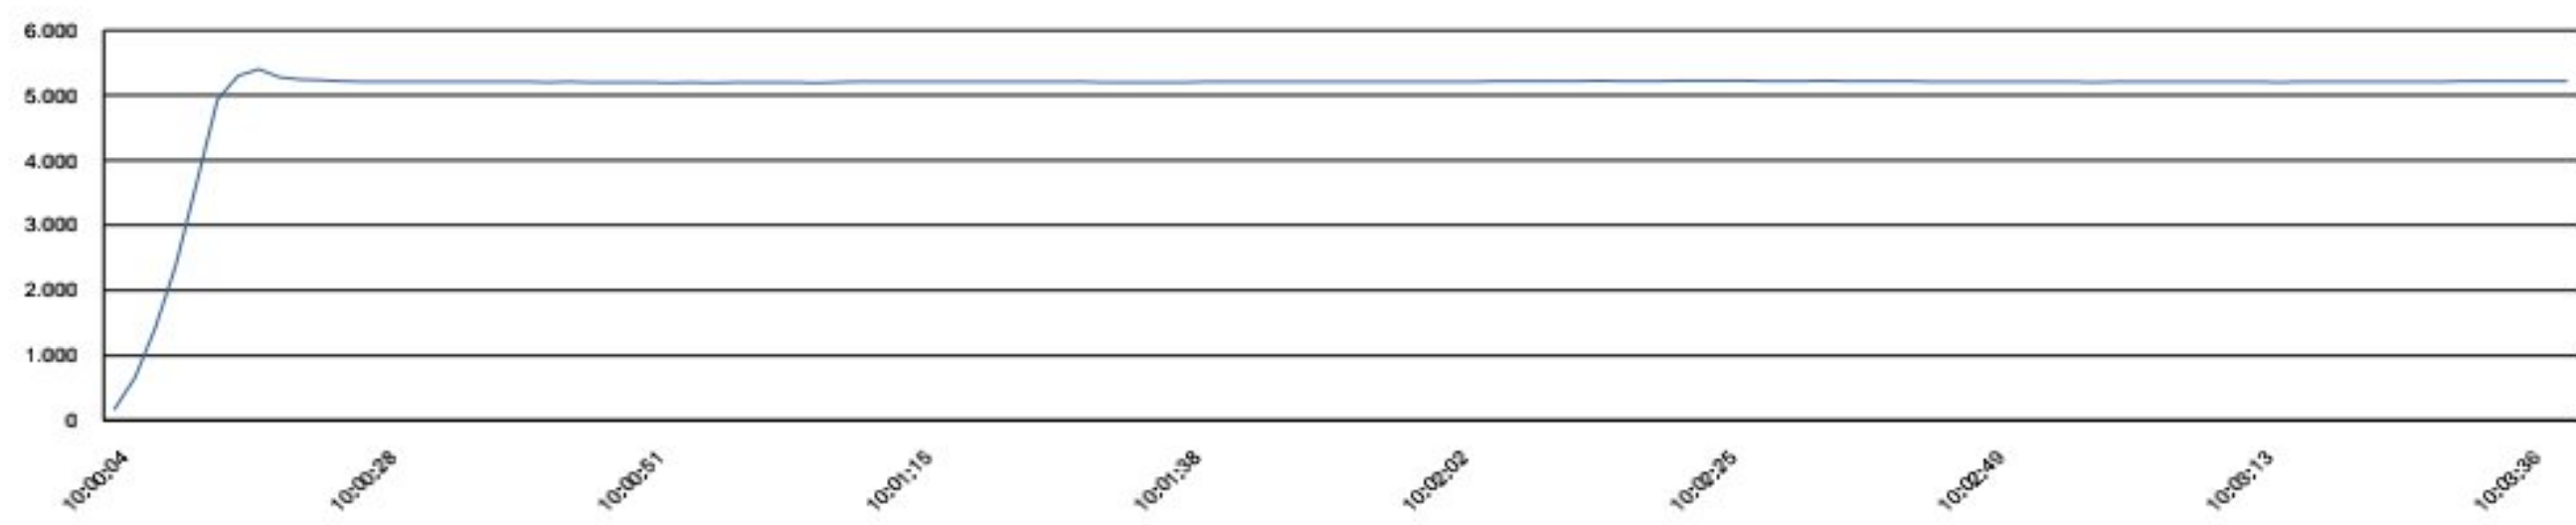
### Anclaje Nro.: 5

Observaciones: NO HOMOLOGADO APROBADO
