**INFORME DE VERIFICACIÓN DE ANCLAJES**

ÁREA PRODUCCIÓN	Chihuido Sierra Negra
POZO	CHSN-03
LATITUD	
LONGITUD	
TENSIÓN MAX APLICADA	7.400,00
TENSIÓN DE REFERENCIA	SEGUN NORMA API RP 4G
ANCLAJES VERIFICAODOS	5
FECHA	06/06/2022
HORA	10:06:28
INTERNO	
PATRÓN	
MARCA	
MODELO	
Nº SERIE	
CERT CALIBRACIÓN	
FECHA VTO CAL

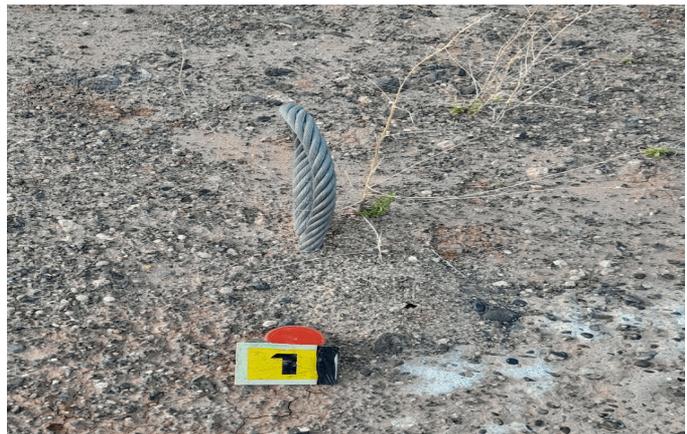
ANTES

Nº Anclaje	Orientación	Zona	Dist. Boca de Pozo	Long Inicial	Long Final	Resultado	Tipo
1	NO	D	27,00	25,00	35,00	Apto	PRUEBA

Deformaciones	N
Desgaste Localizado	N
Rotura Alma	N
Rotura Alambre	N
Corrosión	N

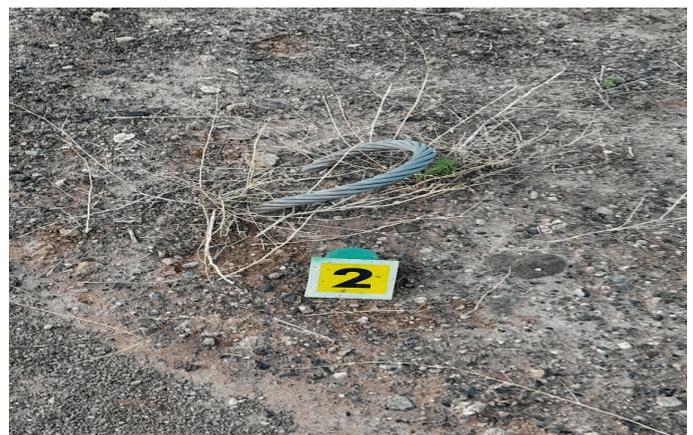
ANTES

Nº Anclaje	Orientación	Zona	Dist. Boca de Pozo	Long Inicial	Long Final	Resultado	Tipo
2	NE	D	27,00	25,00	35,00	Apto	PRUEBA

Deformaciones	N
Desgaste Localizado	N
Rotura Alma	N
Rotura Alambre	N
Corrosión	N

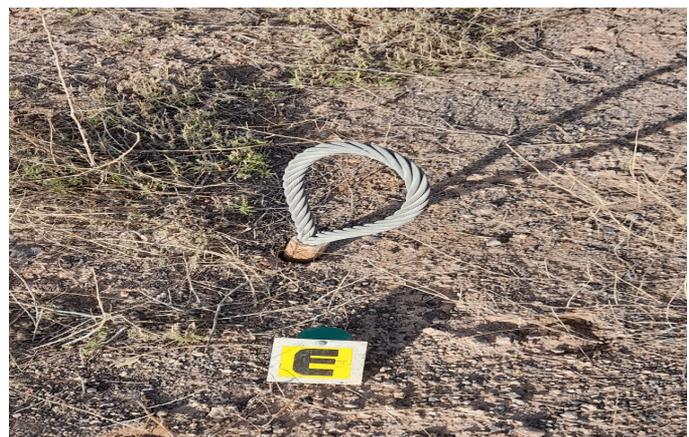
ANTES

Nº Anclaje	Orientación	Zona	Dist. Boca de Pozo	Long Inicial	Long Final	Resultado	Tipo
3	SE	D	27,00	25,00	35,00	Apto	PRUEBA

Deformaciones	N
Desgaste Localizado	N
Rotura Alma	N
Rotura Alambre	N
Corrosión	N

HOMOLOGADO

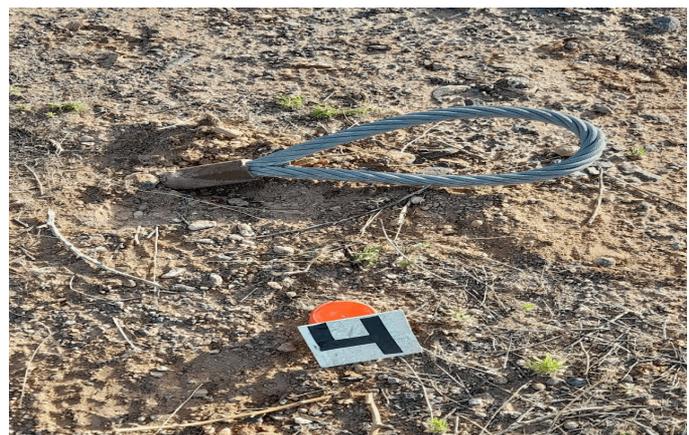
ANTES

Nº Anclaje	Orientación	Zona	Dist. Boca de Pozo	Long Inicial	Long Final	Resultado	Tipo
4	SO	D	27,00	25,00	35,00	Apto	PRUEBA

Deformaciones	N
Desgaste Localizado	N
Rotura Alma	N
Rotura Alambre	N
Corrosión	N

HOMOLOGADO

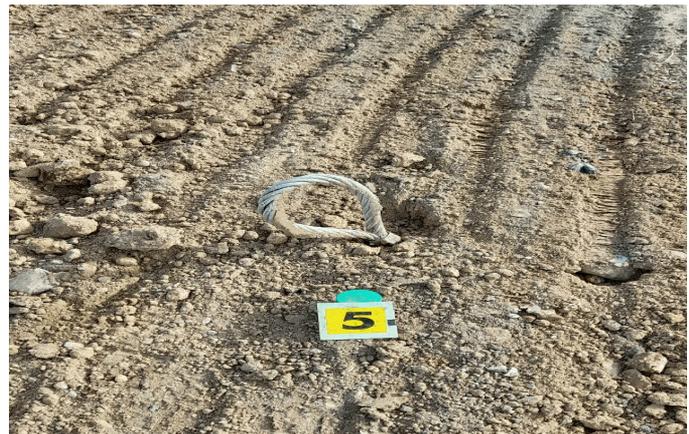
ANTES

Nº Anclaje	Orientación	Zona	Dist. Boca de Pozo	Long Inicial	Long Final	Resultado	Tipo
5	S	D	27,00	25,00	35,00	Apto	PRUEBA

Deformaciones	N
Desgaste Localizado	N
Rotura Alma	N
Rotura Alambre	N
Corrosión	N

HOMOLOGADO
