INFORME DE VERIFICACIÓN DE ANCLAJES

ÁREA PRODUCCIÓN	Chihuido Sierra Negra
POZO	CHSN-107
LATITUD	
LONGITUD	
TENSIÓN MAX APLICADA	7.400,00
TENSIÓN DE REFERENCIA	API 4 G
ANCLAJES VERIFICAODOS	4
FECHA	22/07/2022
HORA	10:42:02
INTERNO	
PATRÓN	
MARCA	IVECO
MODELO	DAILY 70C16
Nº SERIE	
CERT CALIBRACIÓN	
FECHA VTO CAL

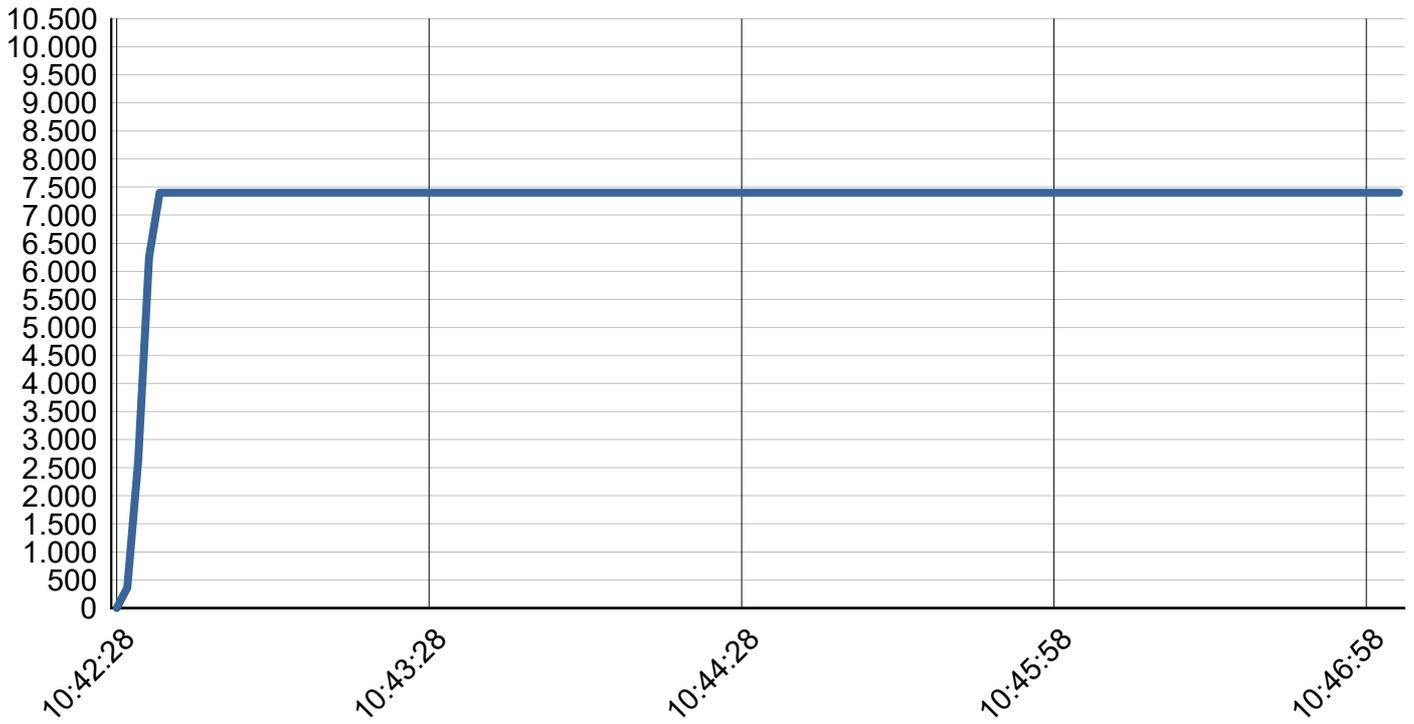
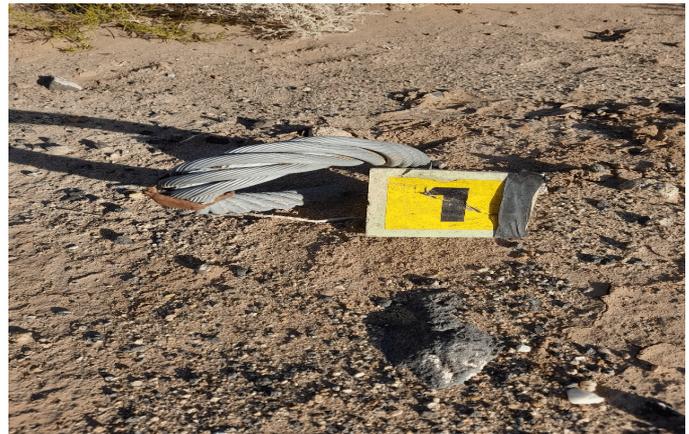
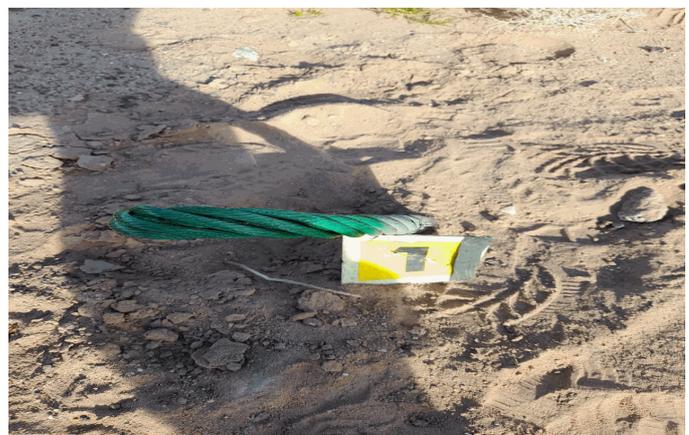
Nº Anclaje	Orientación	Zona	Dist. Boca de Pozo	Long Inicial	Long Final	Resultado	Tipo
1	NO	D	27,00	25,00	35,00	Apto	PRUEBA

Deformaciones	N
Desgaste Localizado	N
Rotura Alma	N
Rotura Alambre	N
Corrosión	N

Emplomado	N
Encasquillado	S

Desnivel Pronunciado	N
Anclaje Inaccesible	N
Drenaje Fluidos	N

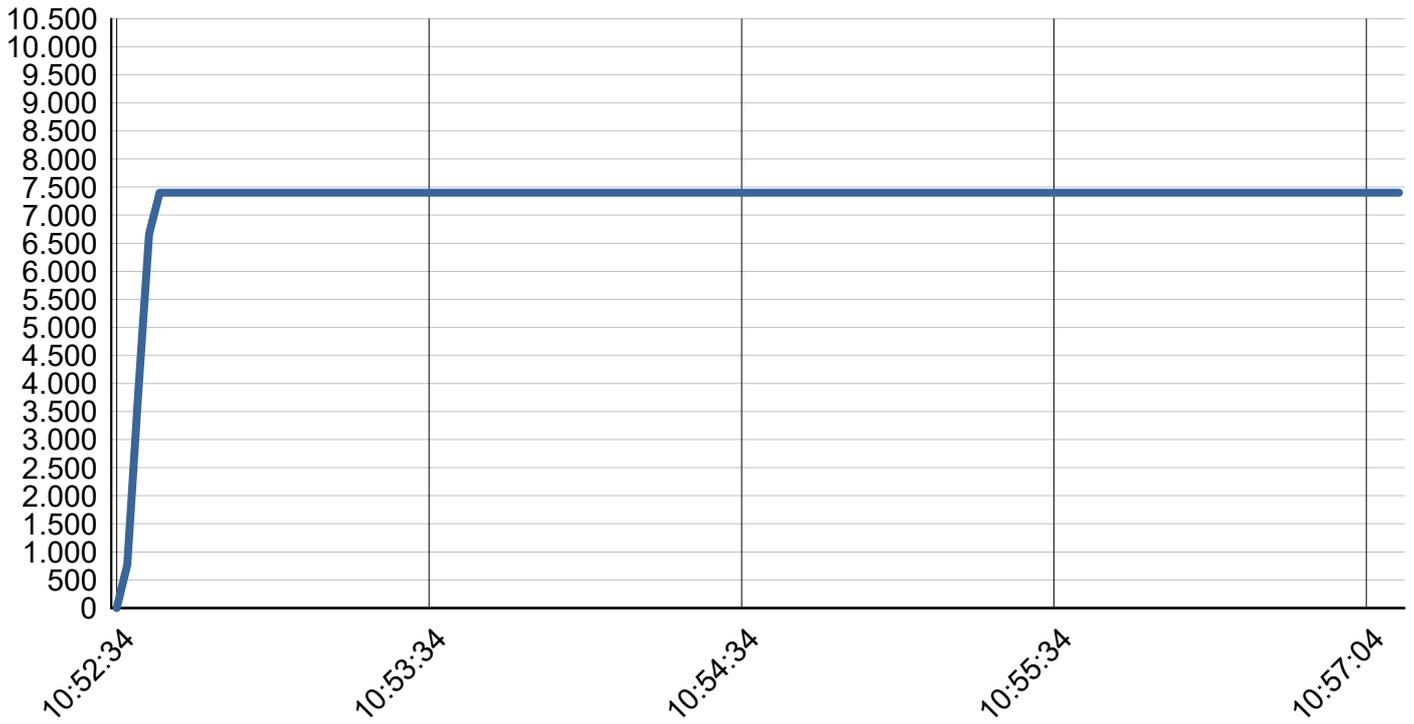
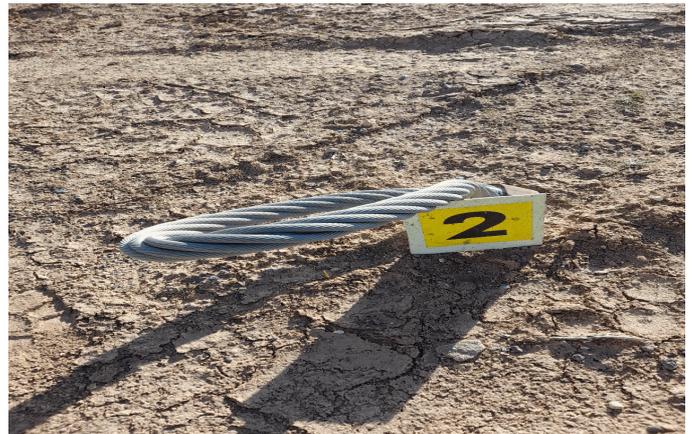
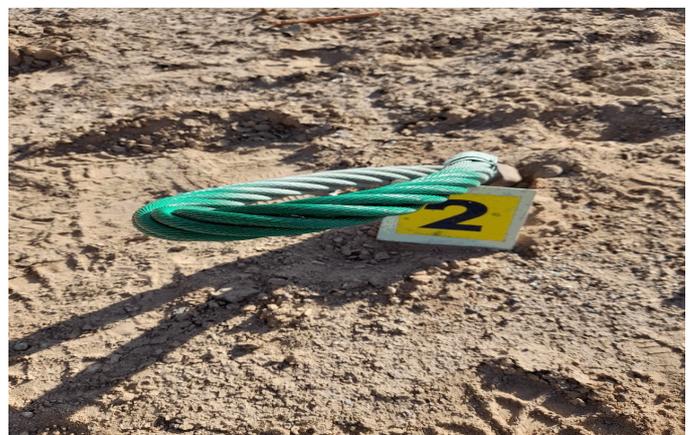
Nº Anclaje	Orientación	Zona	Dist. Boca de Pozo	Long Inicial	Long Final	Resultado	Tipo
2	NE	D	27,00	25,00	35,00	Apto	PRUEBA

Deformaciones	N
Desgaste Localizado	N
Rotura Alma	N
Rotura Alambre	N
Corrosión	N

Emplomado	N
Encasquillado	S

Desnivel Pronunciado	N
Anclaje Inaccesible	N
Drenaje Fluidos	N

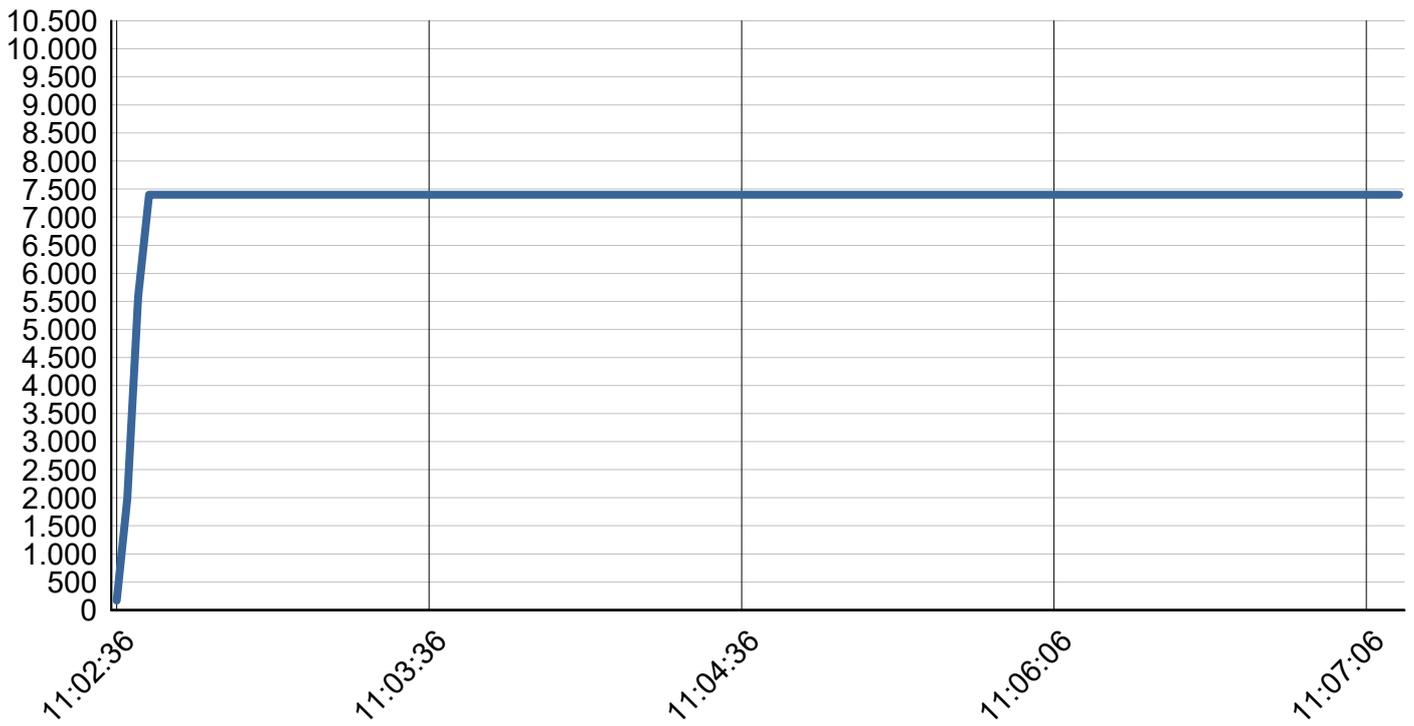
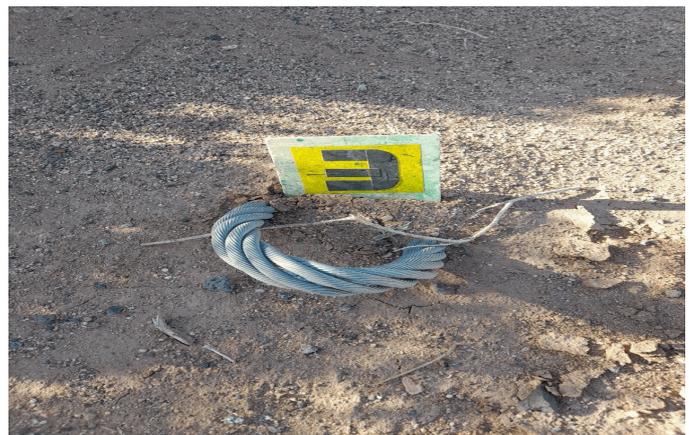
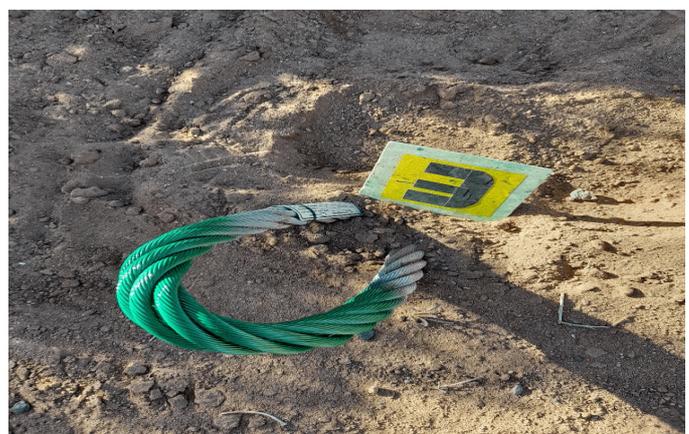
Nº Anclaje	Orientación	Zona	Dist. Boca de Pozo	Long Inicial	Long Final	Resultado	Tipo
3	SE	D	27,00	25,00	35,00	Apto	PRUEBA

Deformaciones	N
Desgaste Localizado	N
Rotura Alma	N
Rotura Alambre	N
Corrosión	N

Emplomado	N
Encasquillado	S

Desnivel Pronunciado	N
Anclaje Inaccesible	N
Drenaje Fluidos	N

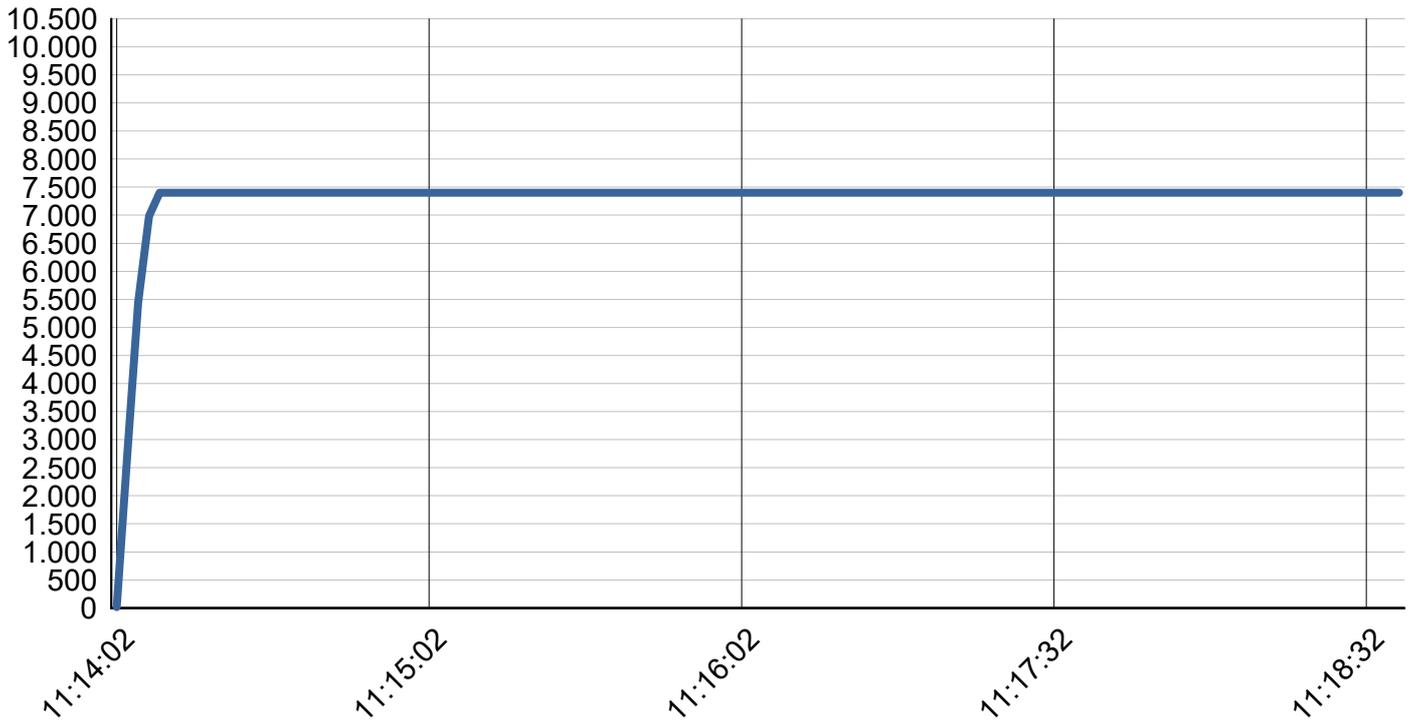
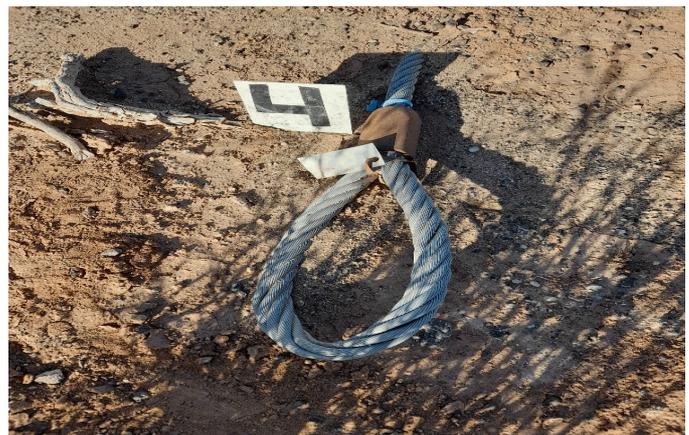
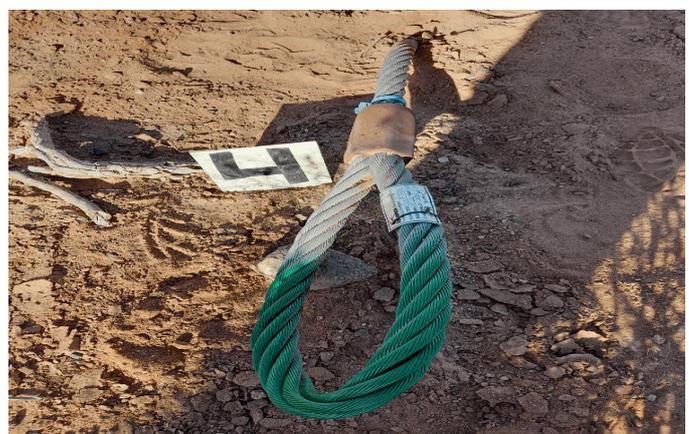
Nº Anclaje	Orientación	Zona	Dist. Boca de Pozo	Long Inicial	Long Final	Resultado	Tipo
4	SO	D	27,00	25,00	33,00	Apto	PRUEBA

Deformaciones	N
Desgaste Localizado	N
Rotura Alma	N
Rotura Alambre	N
Corrosión	N

Emplomado	N
Encasquillado	S

Desnivel Pronunciado	N
Anclaje Inaccesible	N
Drenaje Fluidos	N
