**INFORME DE VERIFICACIÓN DE ANCLAJES**

ÁREA PRODUCCIÓN	Chihuido Sierra Negra
POZO	CHSN-156
LATITUD	
LONGITUD	
TENSIÓN MAX APLICADA	7.400,00
TENSIÓN DE REFERENCIA	SEGUN NORMA API RP 4G
ANCLAJES VERIFICAODOS	4
FECHA	06/04/2022
HORA	10:06:20
INTERNO	
PATRÓN	
MARCA	
MODELO	
Nº SERIE	
CERT CALIBRACIÓN	
FECHA VTO CAL

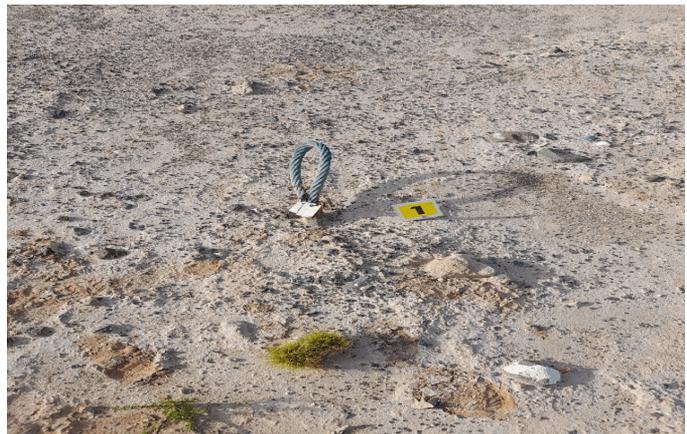
ANTES

Nº Anclaje	Orientación	Zona	Dist. Boca de Pozo	Long Inicial	Long Final	Resultado	Tipo
1	NO	D	27,00	25,00	35,00	Apto	PRUEBA

Deformaciones	N
Desgaste Localizado	N
Rotura Alma	N
Rotura Alambre	N
Corrosión	S

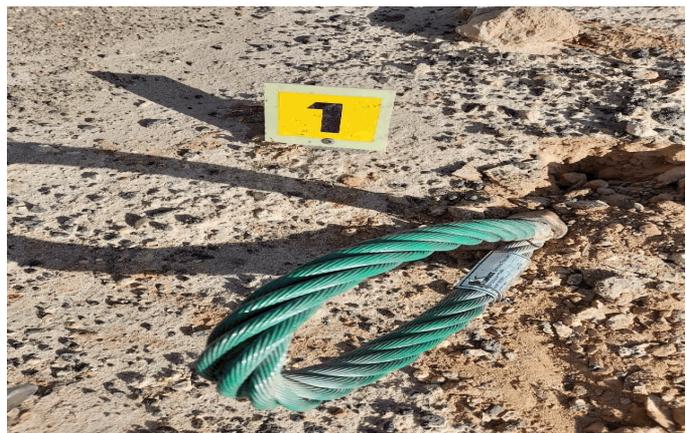
DESPUES

HOMOLOGADO

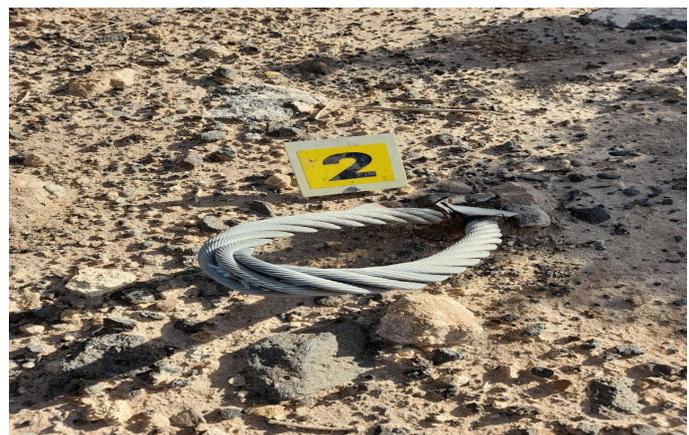
ANTES

Nº Anclaje	Orientación	Zona	Dist. Boca de Pozo	Long Inicial	Long Final	Resultado	Tipo
2	NE	D	27,00	25,00	35,00	Apto	PRUEBA

Deformaciones	N
Desgaste Localizado	N
Rotura Alma	N
Rotura Alambre	N
Corrosión	S

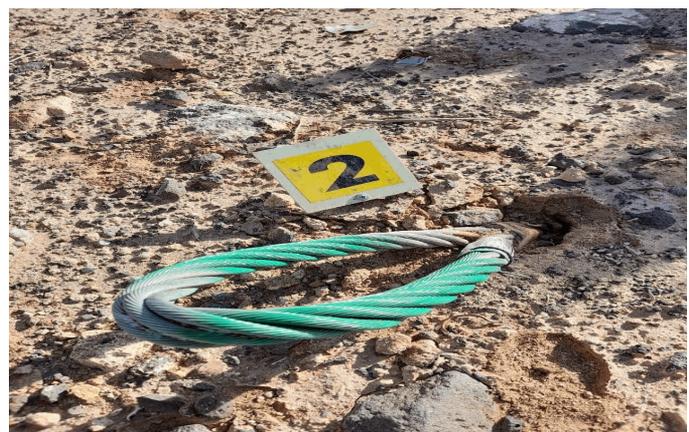
DESPUES

HOMOLOGADO

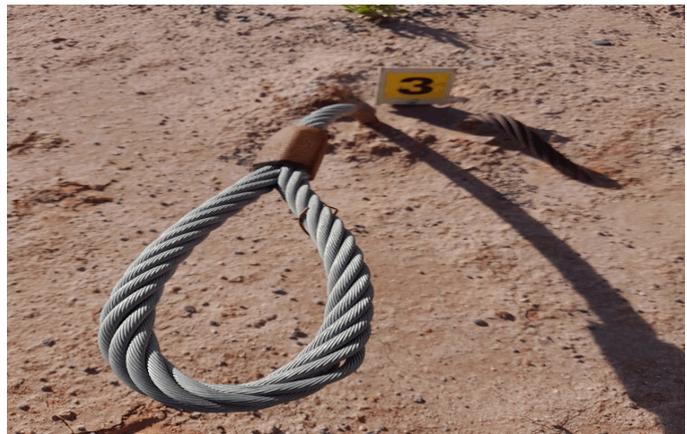
ANTES

Nº Anclaje	Orientación	Zona	Dist. Boca de Pozo	Long Inicial	Long Final	Resultado	Tipo
3	SE	D	27,00	25,00	35,00	Apto	PRUEBA

Deformaciones	N
Desgaste Localizado	N
Rotura Alma	N
Rotura Alambre	N
Corrosión	S

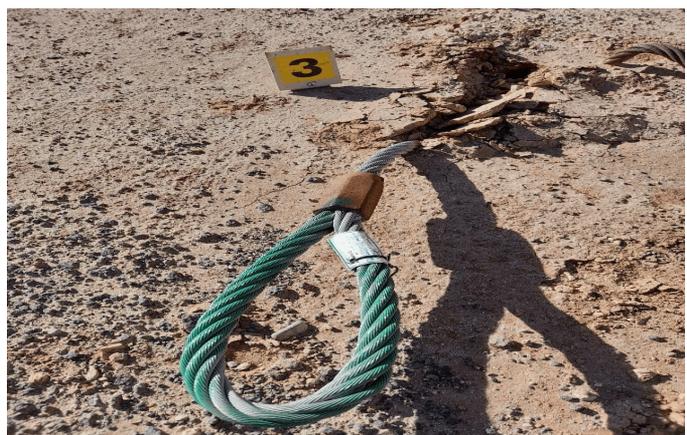
DESPUES

HOMOLOGADO

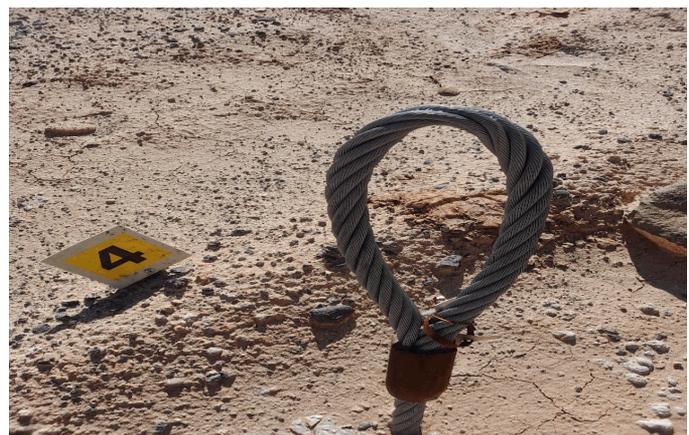
ANTES

Nº Anclaje	Orientación	Zona	Dist. Boca de Pozo	Long Inicial	Long Final	Resultado	Tipo
4	SO	D	27,00	25,00	35,00	Apto	PRUEBA

Deformaciones	N
Desgaste Localizado	N
Rotura Alma	N
Rotura Alambre	N
Corrosión	S

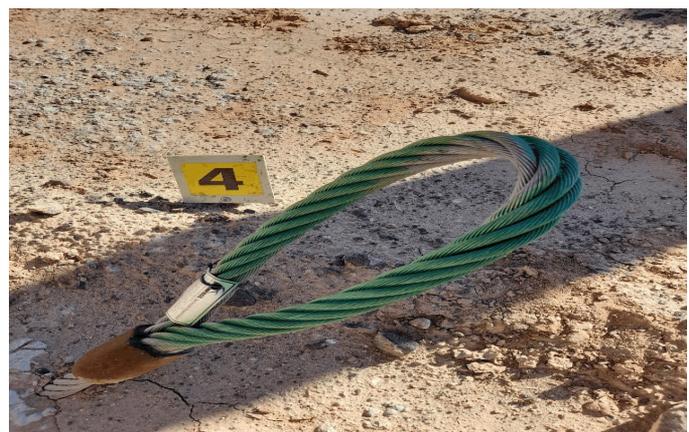
DESPUES

HOMOLOGADO
