**INFORME DE VERIFICACIÓN DE ANCLAJES**

Fecha de Emisión: 21/05/2022

| ÁREA PRODUCCIÓN | Chihuido Sierra Negra |
| POZO | CHSN-463 |

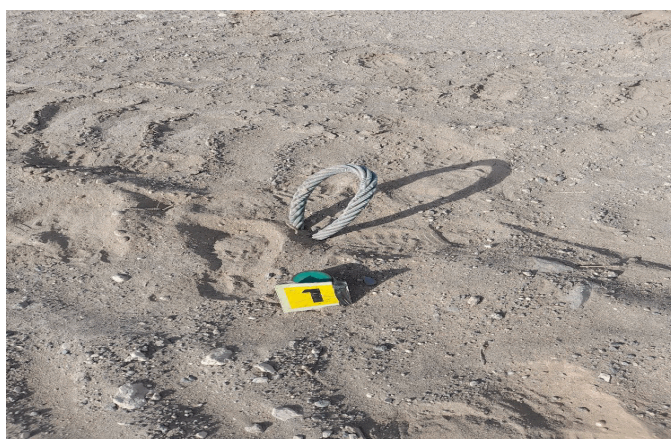
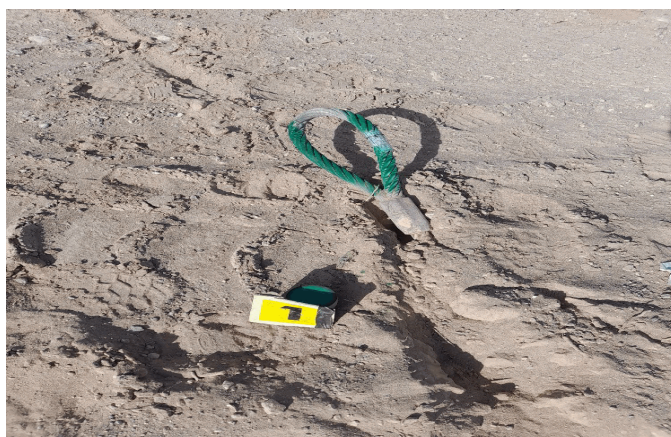
| Nº Anclaje | Orientación | Zona | Dist. Boca de Pozo | Long Inicial | Long Final | Resultado | Tipo |
|---|---|---|---|---|---|---|---|
| 1 | NO | D | 27,00 | 25,00 | 35,00 | Apto | PRUEBA |

HOMOLOGADO

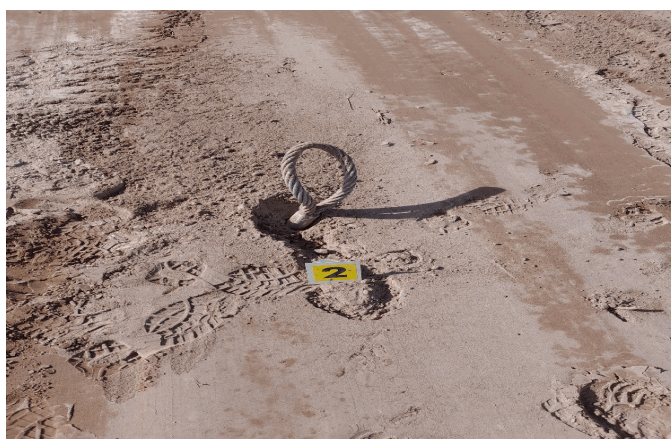
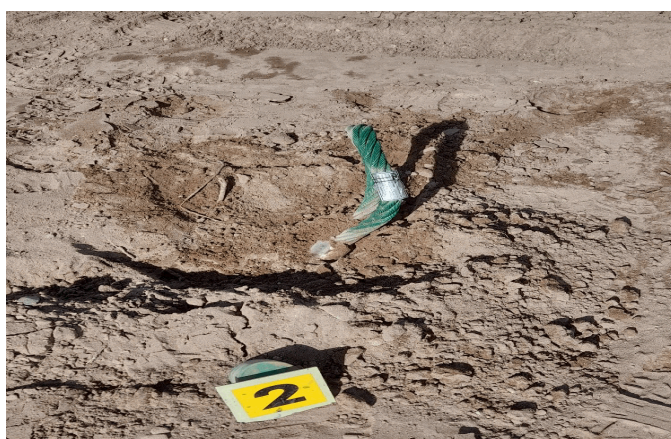
| Nº Anclaje | Orientación | Zona | Dist. Boca de Pozo | Long Inicial | Long Final | Resultado | Tipo |
|---|---|---|---|---|---|---|---|
| 2 | NE | D | 27,00 | 25,00 | 35,00 | Apto | PRUEBA |

HOMOLOGADO

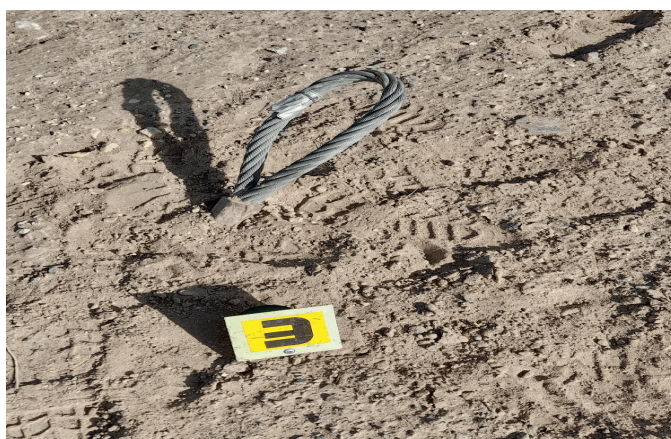
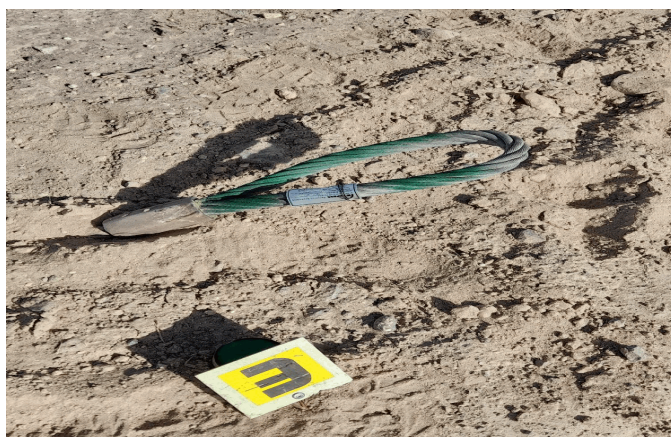
| Nº Anclaje | Orientación | Zona | Dist. Boca de Pozo | Long Inicial | Long Final | Resultado | Tipo |
|---|---|---|---|---|---|---|---|
| 3 | SE | D | 27,00 | 25,00 | 35,00 | Apto | PRUEBA |

| Corrosión | S |

HOMOLOGADO

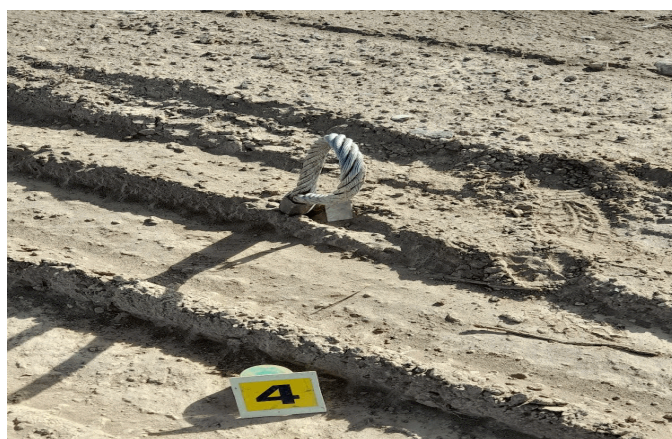
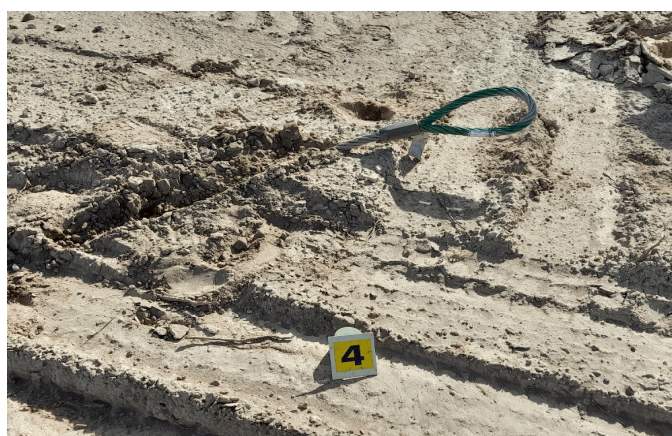
| Nº Anclaje | Orientación | Zona | Dist. Boca de Pozo | Long Inicial | Long Final | Resultado | Tipo |
|---|---|---|---|---|---|---|---|
| 4 | SO | D | 27,00 | 25,00 | 35,00 | Apto | PRUEBA |

HOMOLOGADO
