| ÁREA PRODUCCIÓN | Chihuido Sierra Negra |
| POZO | CHSN-493 |
| TENSIÓN DE REFERENCIA | SEGUN NORMAS API REP 4G |
| FECHA | 31/05/2022 |

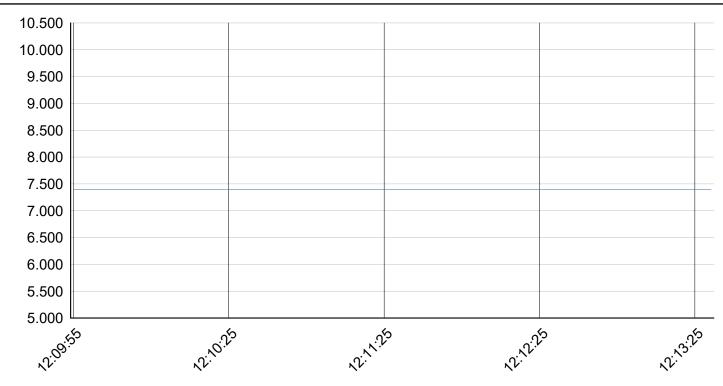
| Nº Anclaje | Orientación | Zona | Dist. Boca de Pozo | Long Inicial | Long Final | Resultado | Tipo |
|---|---|---|---|---|---|---|---|
| 1 | NO | D | 27,00 | 25,00 | 35,00 | Apto | PRUEBA |

DEFECTOS

Deformaciones N

Desgaste Localizado N

Rotura Alma N

Rotura Alambre N

Corrosión N

Emplomado N Encasquillado S

Desnivel Pronunciado N
Anclaje Inacceible N
Drenaje Fluidos N

HOMOLOGADO

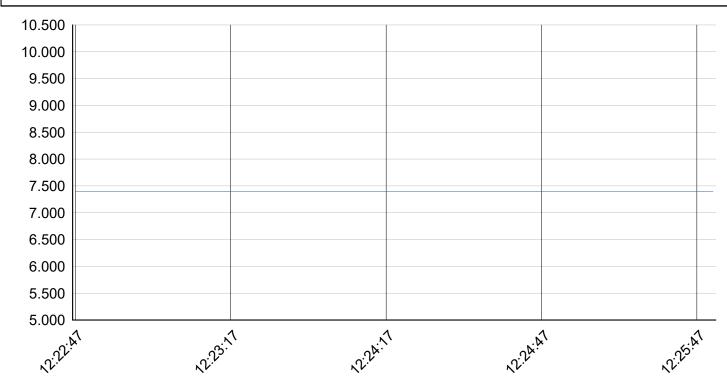
| Nº Anclaje | Orientación | Zona | Dist. Boca de Pozo | Long Inicial | Long Final | Resultado | Tipo |
|---|---|---|---|---|---|---|---|
| 2 | NE | D | 27,00 | 25,00 | 35,00 | Apto | PRUEBA |

DEFECTOS

Deformaciones N

Desgaste Localizado N

Rotura Alma N

Rotura Alambre N

Corrosión N

Emplomado N Encasquillado S

Desnivel Pronunciado N
Anclaje Inacceible N
Drenaje Fluidos N

HOMOLOGADO

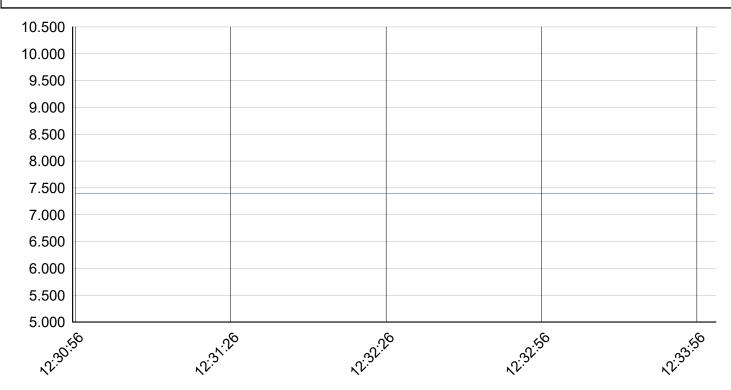
| Nº Ancla | aje Orientación | Zona | Dist. Boca de Pozo | Long Inicial | Long Final | Resultado | Tipo |
|---|---|---|---|---|---|---|---|
| 3 | SE | D | 27,00 | 25,00 | 35,00 | Apto | PRUEBA |

DEFECTOS

Deformaciones N

Desgaste Localizado N

Rotura Alma N

Rotura Alambre N

Corrosión N

Emplomado N Encasquillado S

Desnivel Pronunciado N
Anclaje Inacceible N
Drenaje Fluidos N

HOMOLOGADO

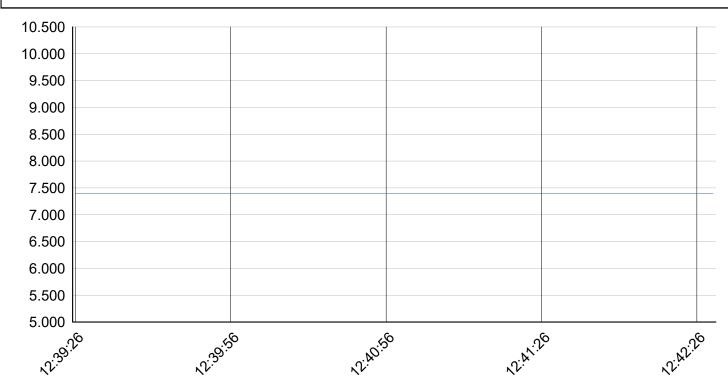
| Nº Anclaje | Orientación | Zona | Dist. Boca de Pozo | Long Inicial | Long Final | Resultado | Tipo |
|---|---|---|---|---|---|---|---|
| 4 | so | D | 27,00 | 25,00 | 35,00 | Apto | PRUEBA |

DEFECTOS

Deformaciones N

Desgaste Localizado N

Rotura Alma N

Rotura Alambre N

Corrosión N

Emplomado N Encasquillado S

Desnivel Pronunciado N
Anclaje Inacceible N
Drenaje Fluidos N

HOMOLOGADO
