Orden de Trabajo:

MOVIL 101 - KPW033

Pozo: CHSN - 523

Yacimiento: CHSN

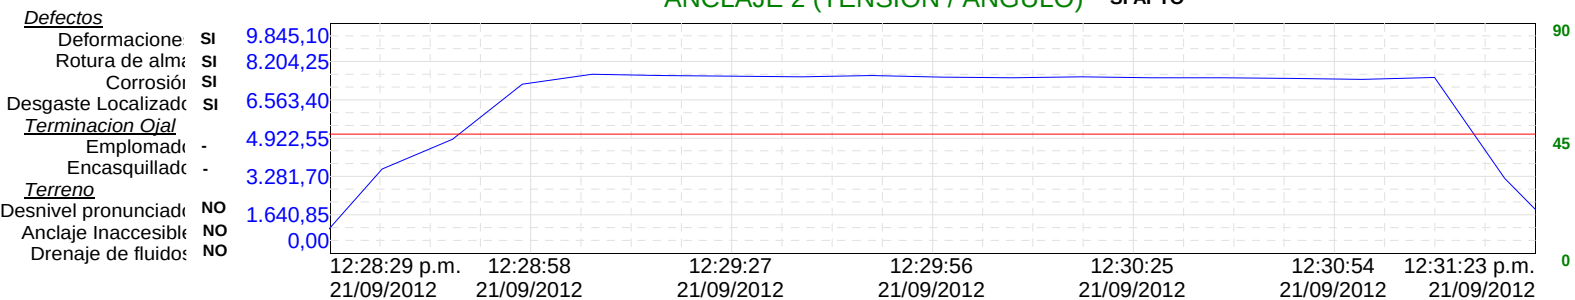
### ANCLAJE 2 (TENSION / ANGULO) SI APTO

Anclaje n°2 se observa corroído con hebras sueltas y alma desgastada. Se informo a auxiliares estado de dicho anclaje
