**INFORME DE VERIFICACIÓN DE ANCLAJES**

Fecha de Emisión: 18/07/2022

| ÁREA PRODUCCIÓN | Chihuido Sierra Negra |
| POZO | CHSN-A10 |

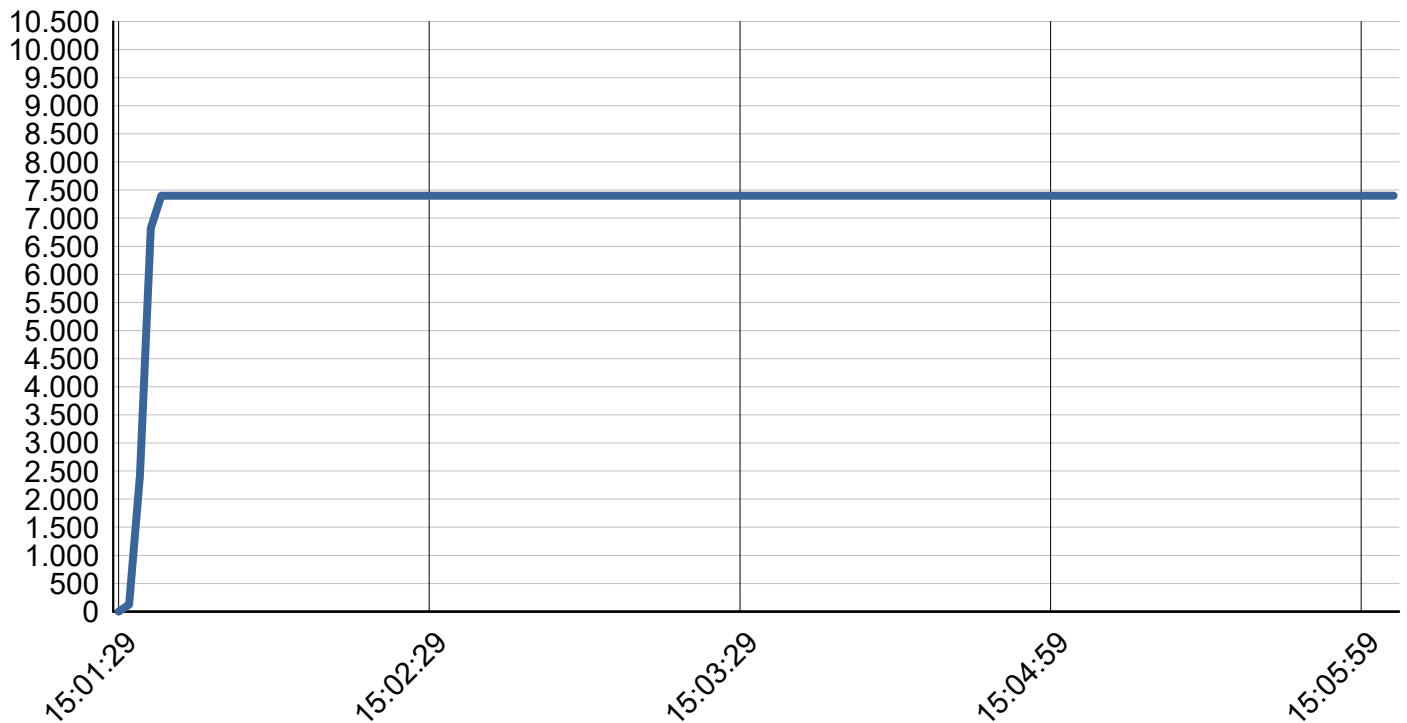
| Nº Anclaje | Orientación | Zona | Dist. Boca de Pozo | Long Inicial | Long Final | Resultado | Tipo |
|---|---|---|---|---|---|---|---|
| 1 | NO | D | 27,00 | 25,00 | 35,00 | Apto | PRUEBA |

HOMOLOGADO

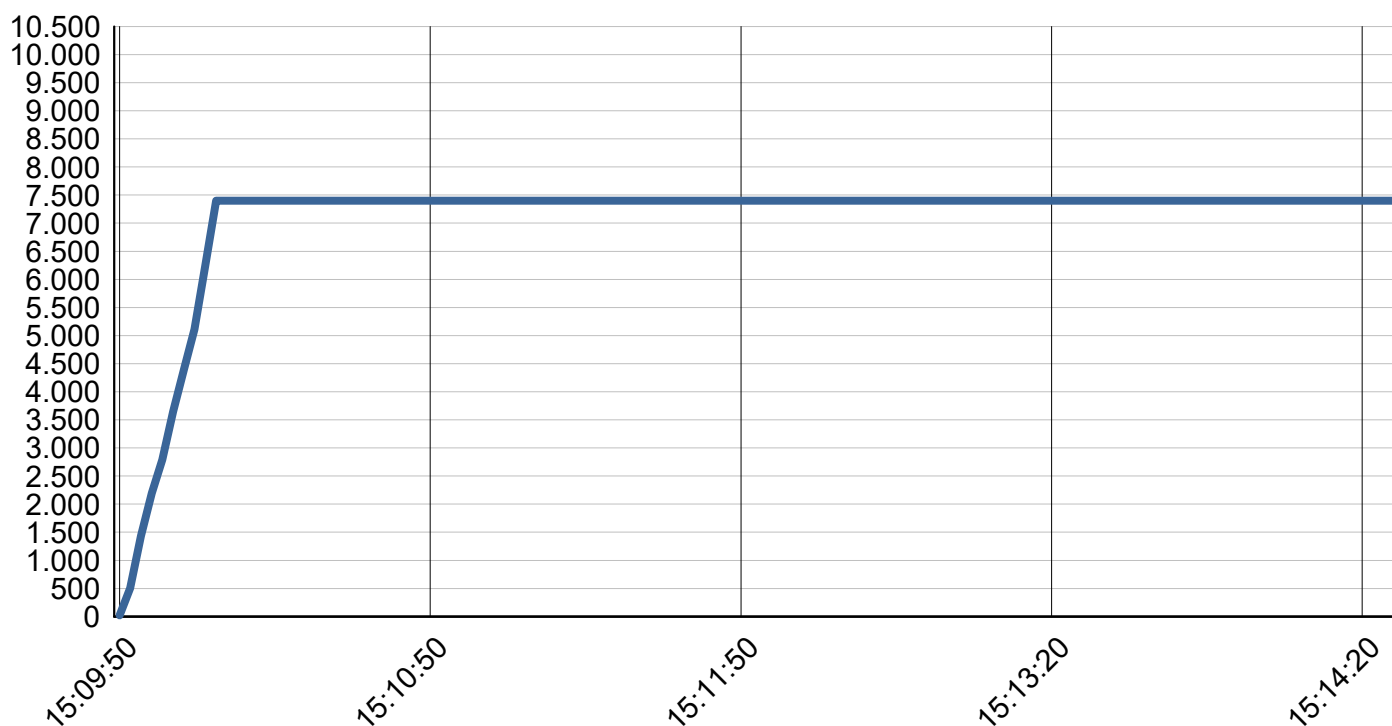
| Nº Anclaje | Orientación | Zona | Dist. Boca de Pozo | Long Inicial | Long Final | Resultado | Tipo |
|---|---|---|---|---|---|---|---|
| 2 | NE | D | 27,00 | 25,00 | 35,00 | Apto | PRUEBA |

HOMOLOGADO

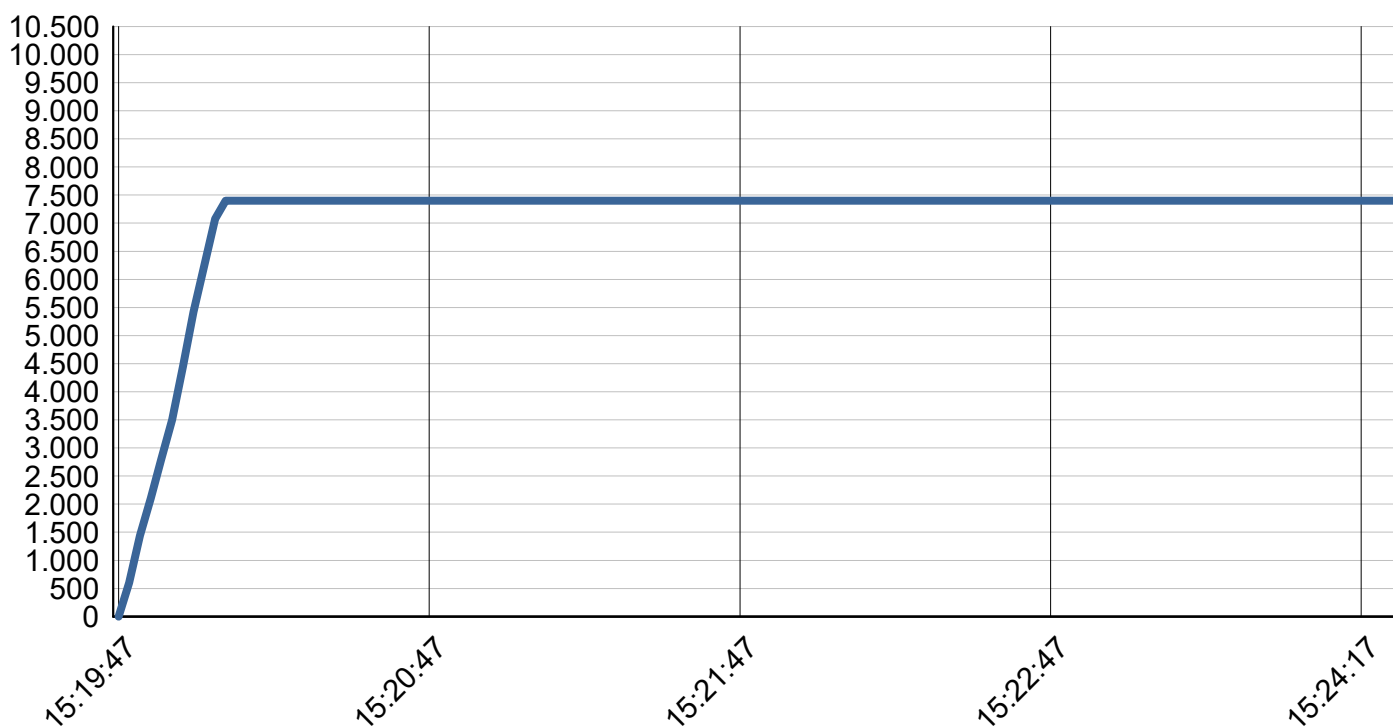
| Nº Anclaje | Orientación | Zona | Dist. Boca de Pozo | Long Inicial | Long Final | Resultado | Tipo |
|---|---|---|---|---|---|---|---|
| 3 | SE | D | 27,00 | 25,00 | 35,00 | Apto | PRUEBA |

HOMOLOGADO

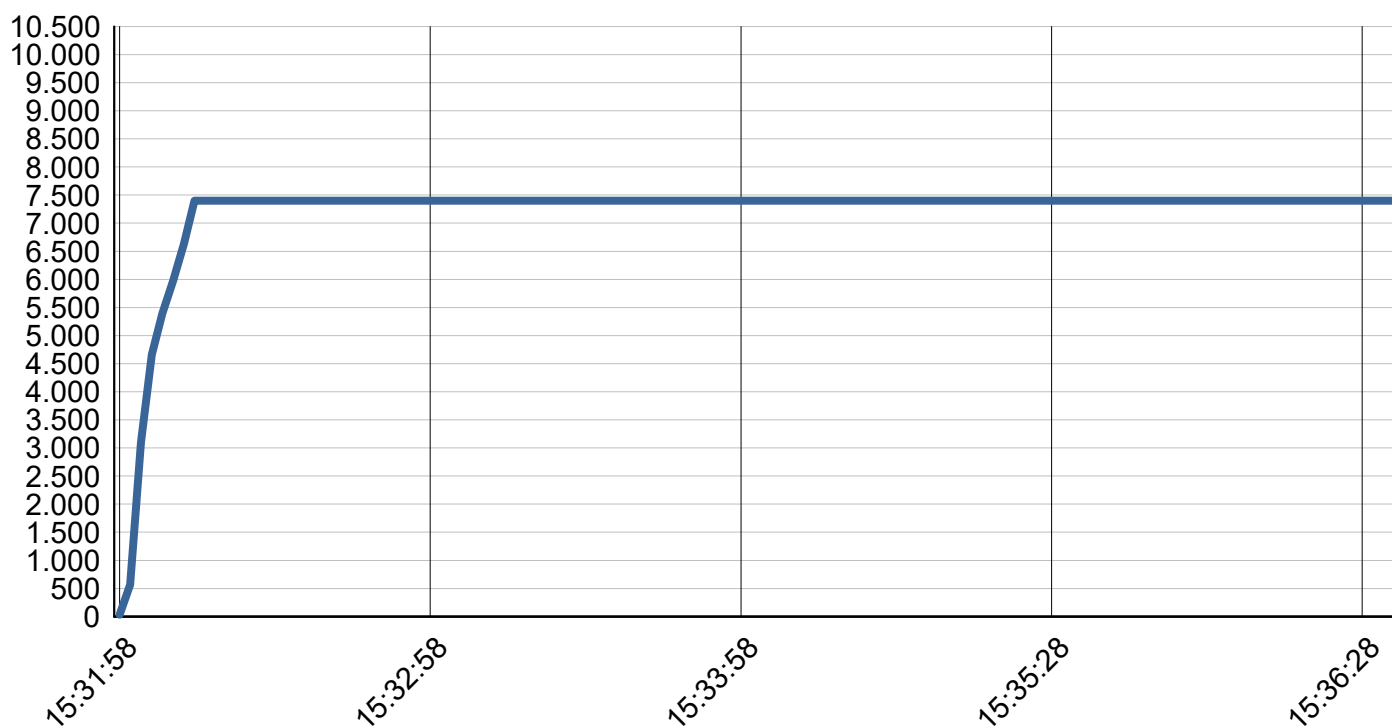
| Nº Anclaje | Orientación | Zona | Dist. Boca de Pozo | Long Inicial | Long Final | Resultado | Tipo |
|---|---|---|---|---|---|---|---|
| 4 | SO | D | 27,00 | 25,00 | 35,00 | Apto | PRUEBA |

HOMOLOGADO
