**INFORME DE VERIFICACIÓN DE ANCLAJES**

ÁREA PRODUCCIÓN	Chihuido Sierra Negra
POZO	CHSN-J17
LATITUD	
LONGITUD	
TENSIÓN MAX APLICADA	7.400,00
TENSIÓN DE REFERENCIA	SEGUN NORMA RP 4G
ANCLAJES VERIFICAODOS	4
FECHA	25/06/2022
HORA	13:38:08
INTERNO	
PATRÓN	
MARCA	
MODELO	
Nº SERIE	
CERT CALIBRACIÓN	
FECHA VTO CAL

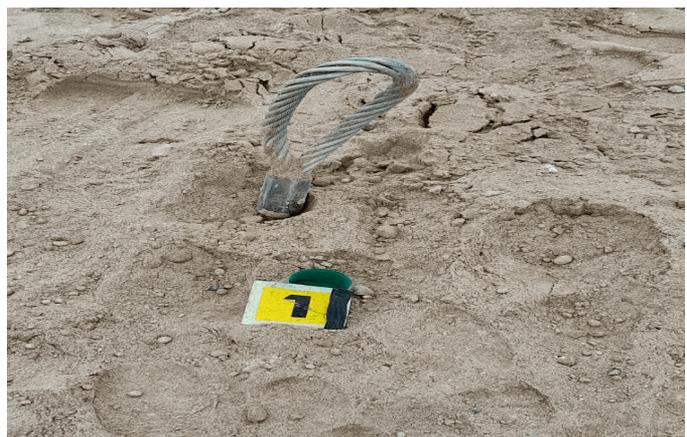
ANTES

Nº Anclaje	Orientación	Zona	Dist. Boca de Pozo	Long Inicial	Long Final	Resultado	Tipo
1	NO	D	27,00	25,00	35,00	Apto	PRUEBA

Deformaciones	S
Desgaste Localizado	N
Rotura Alma	N
Rotura Alambre	N
Corrosión	N

HOMOLOGADO

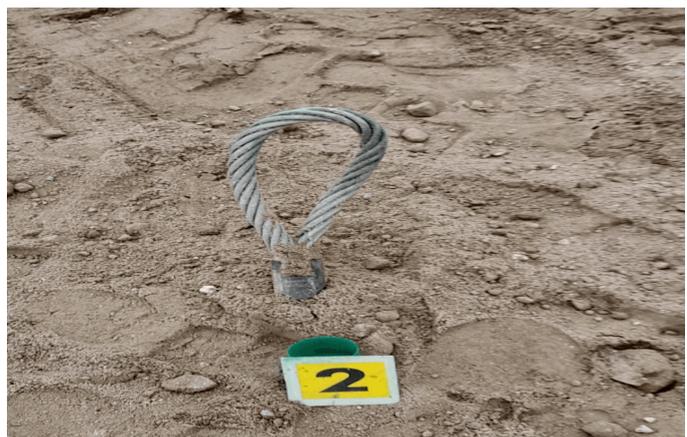
ANTES

Nº Anclaje	Orientación	Zona	Dist. Boca de Pozo	Long Inicial	Long Final	Resultado	Tipo
2	NE	D	27,00	25,00	35,00	Apto	PRUEBA

Deformaciones	N
Desgaste Localizado	N
Rotura Alma	N
Rotura Alambre	N
Corrosión	N

HOMOLOGADO

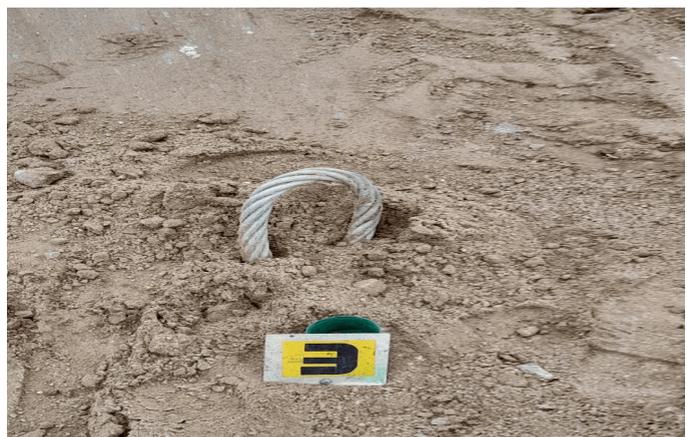
ANTES

Nº Anclaje	Orientación	Zona	Dist. Boca de Pozo	Long Inicial	Long Final	Resultado	Tipo
3	SE	D	27,00	25,00	35,00	Apto	PRUEBA

Deformaciones	N
Desgaste Localizado	N
Rotura Alma	N
Rotura Alambre	N
Corrosión	N

HOMOLOGADO

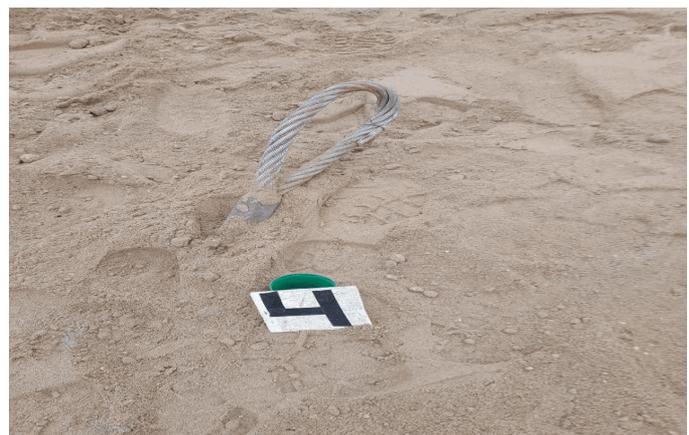
ANTES

Nº Anclaje	Orientación	Zona	Dist. Boca de Pozo	Long Inicial	Long Final	Resultado	Tipo
4						Apto

Deformaciones	N
Desgaste Localizado	N
Rotura Alma	N
Rotura Alambre	N
Corrosión	N

HOMOLOGADO
