| Cliente | YPF | Fecha | 20/2/2022 10:36:19 |
| Pozo | CHUS 12 | Certificación | 182 |

## PARTE DE OPERACIONES

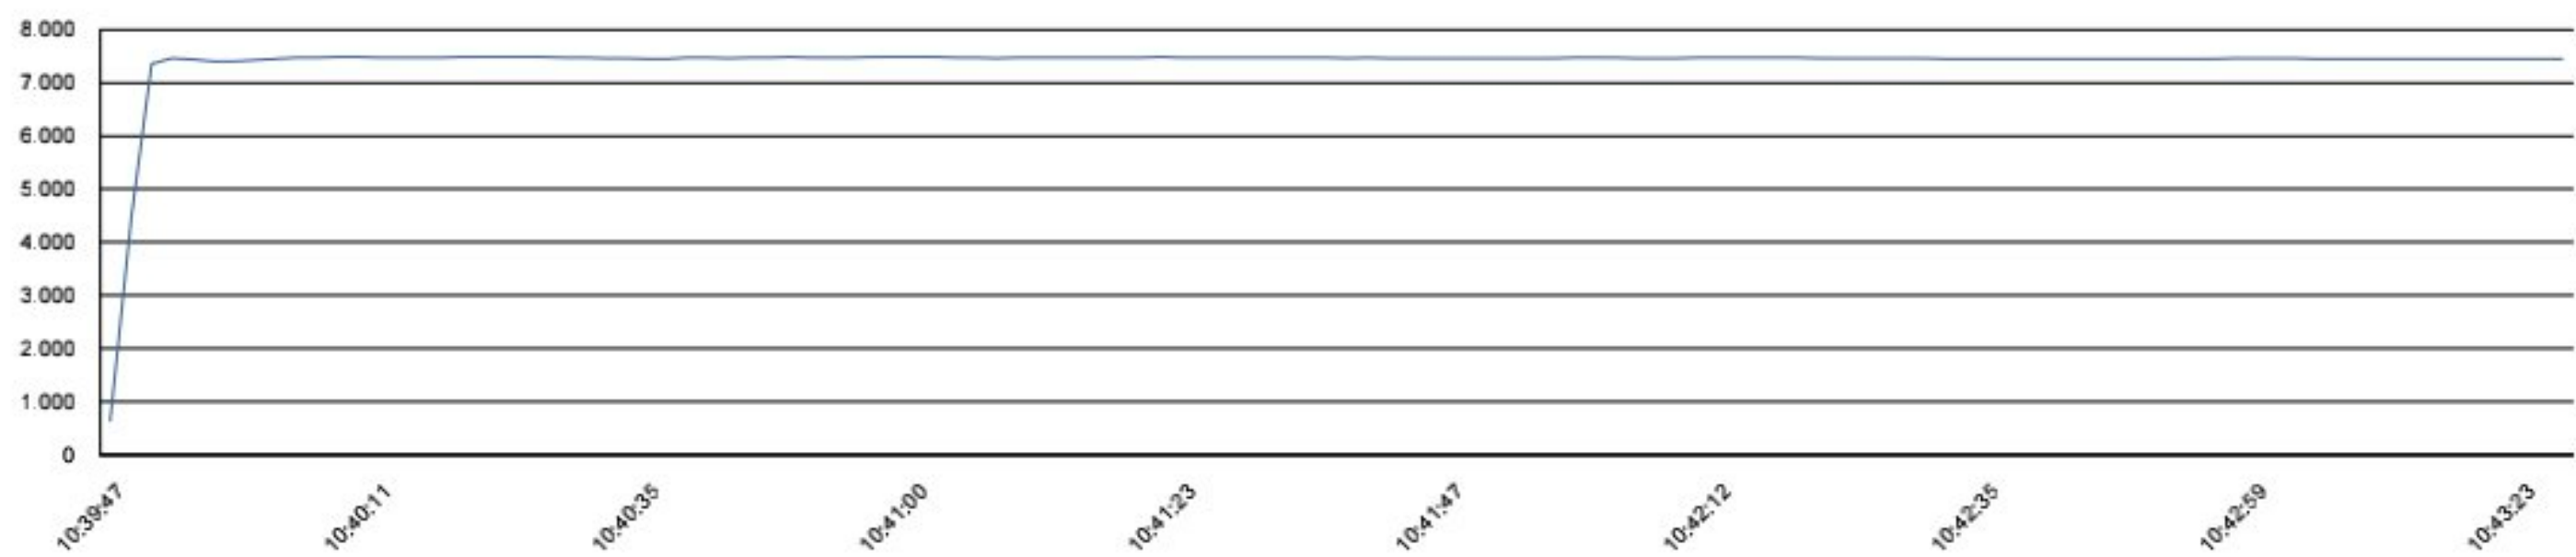
### Anclaje Nro.: 1

Observaciones: NO HOMOLOGADO APROBADO

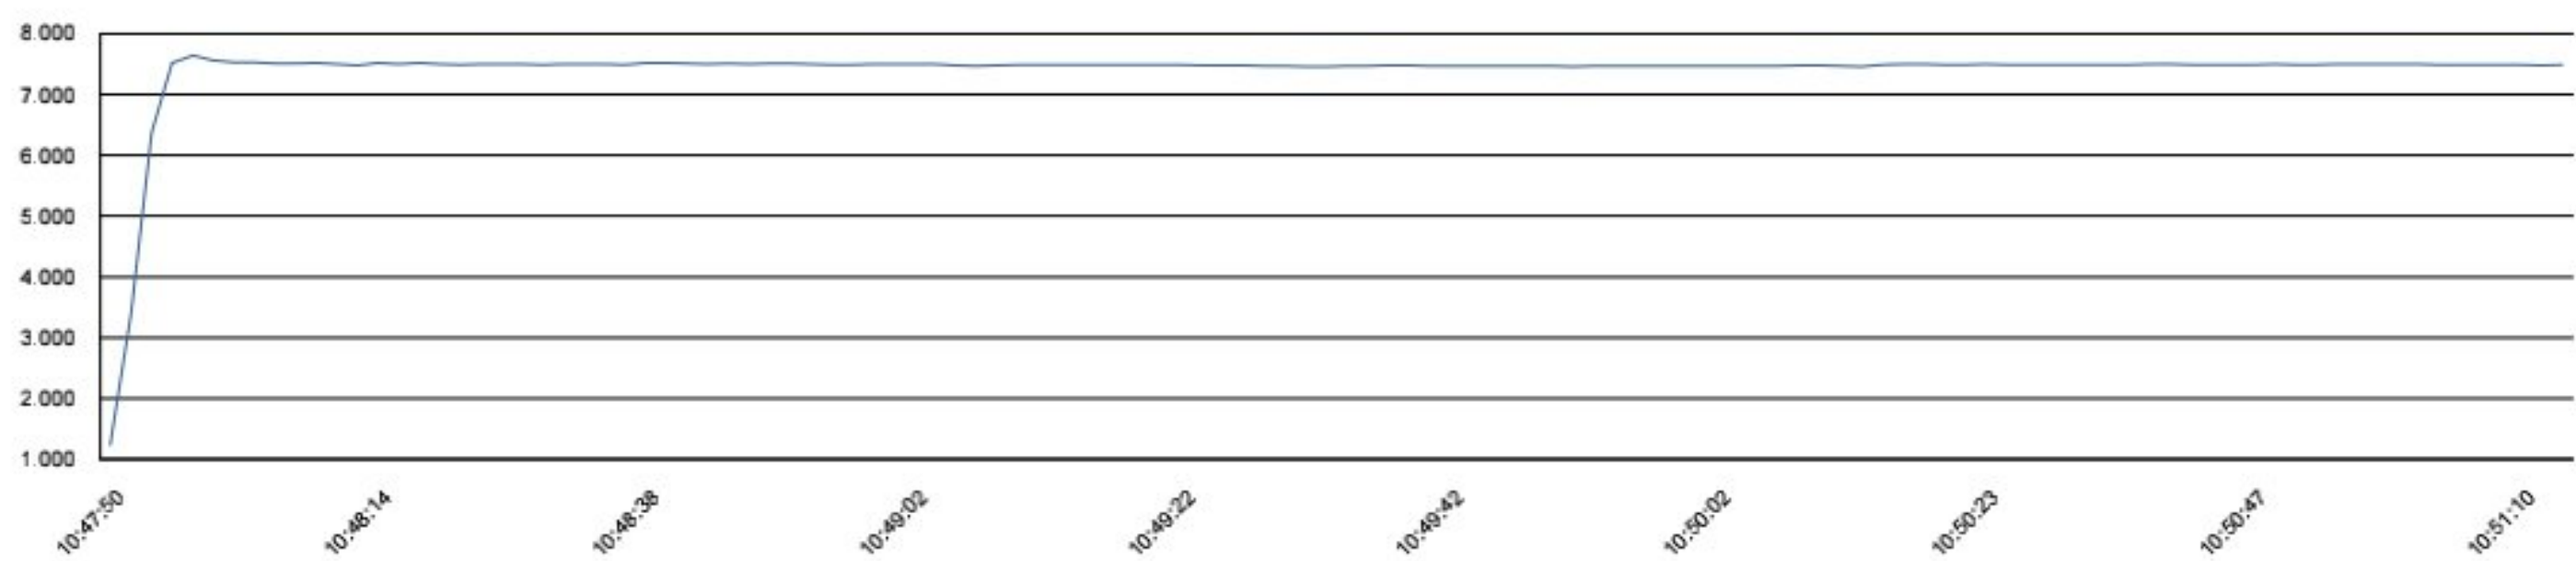
### Anclaje Nro.: 2

Observaciones: NO HOMOLOGADO APROBADO

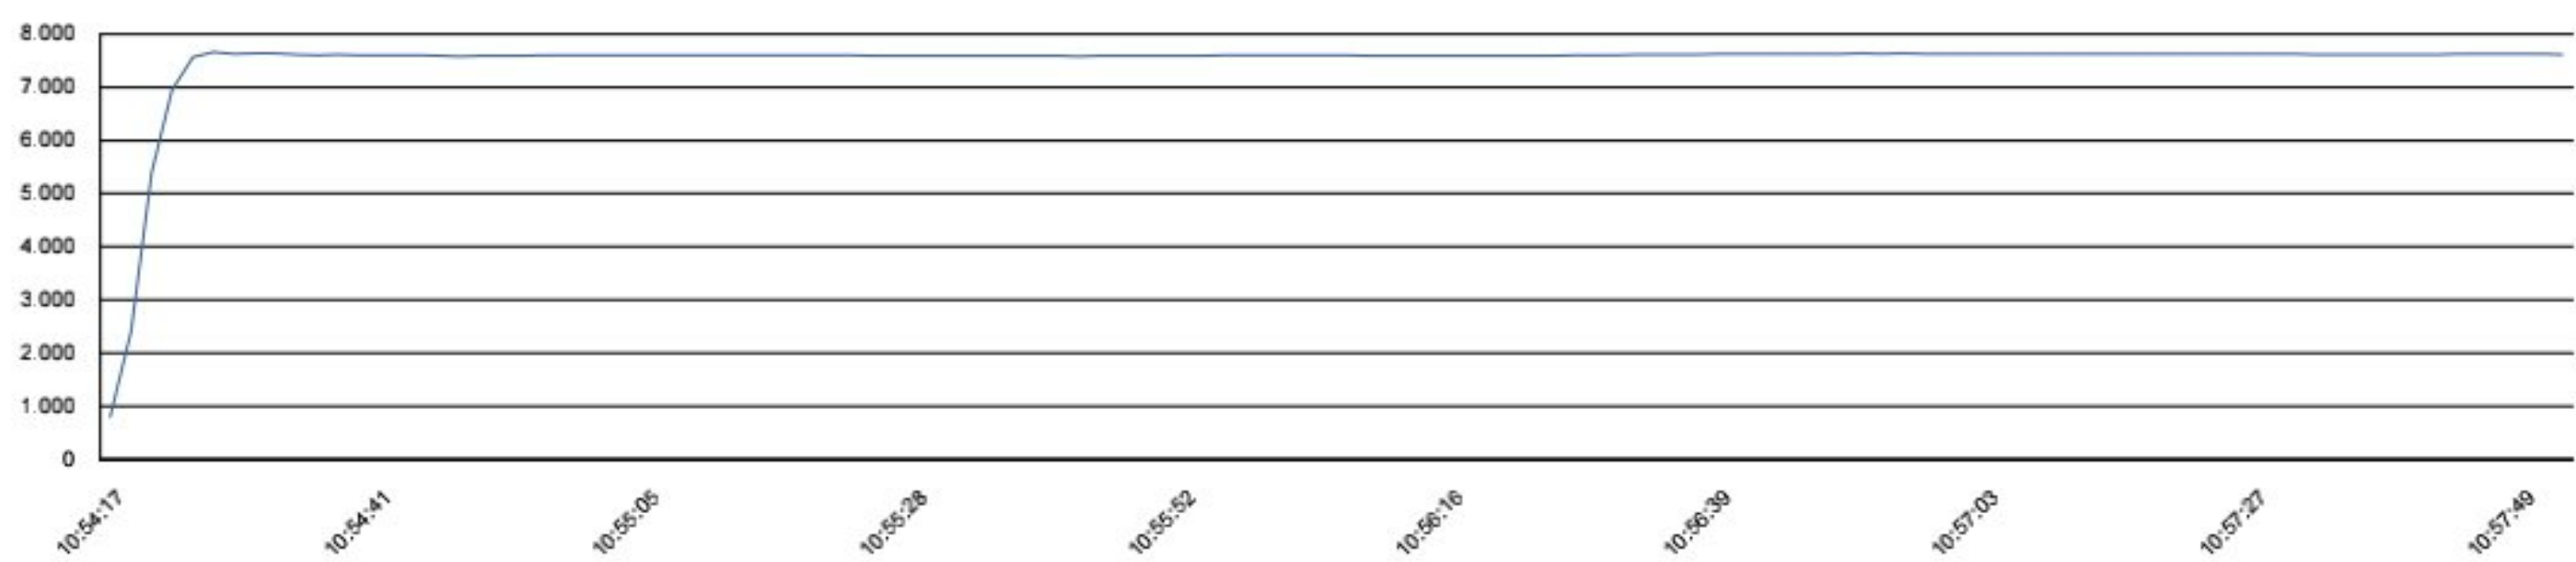
### Anclaje Nro.: 3

Observaciones: NO HOMOLOGADO APROBADO

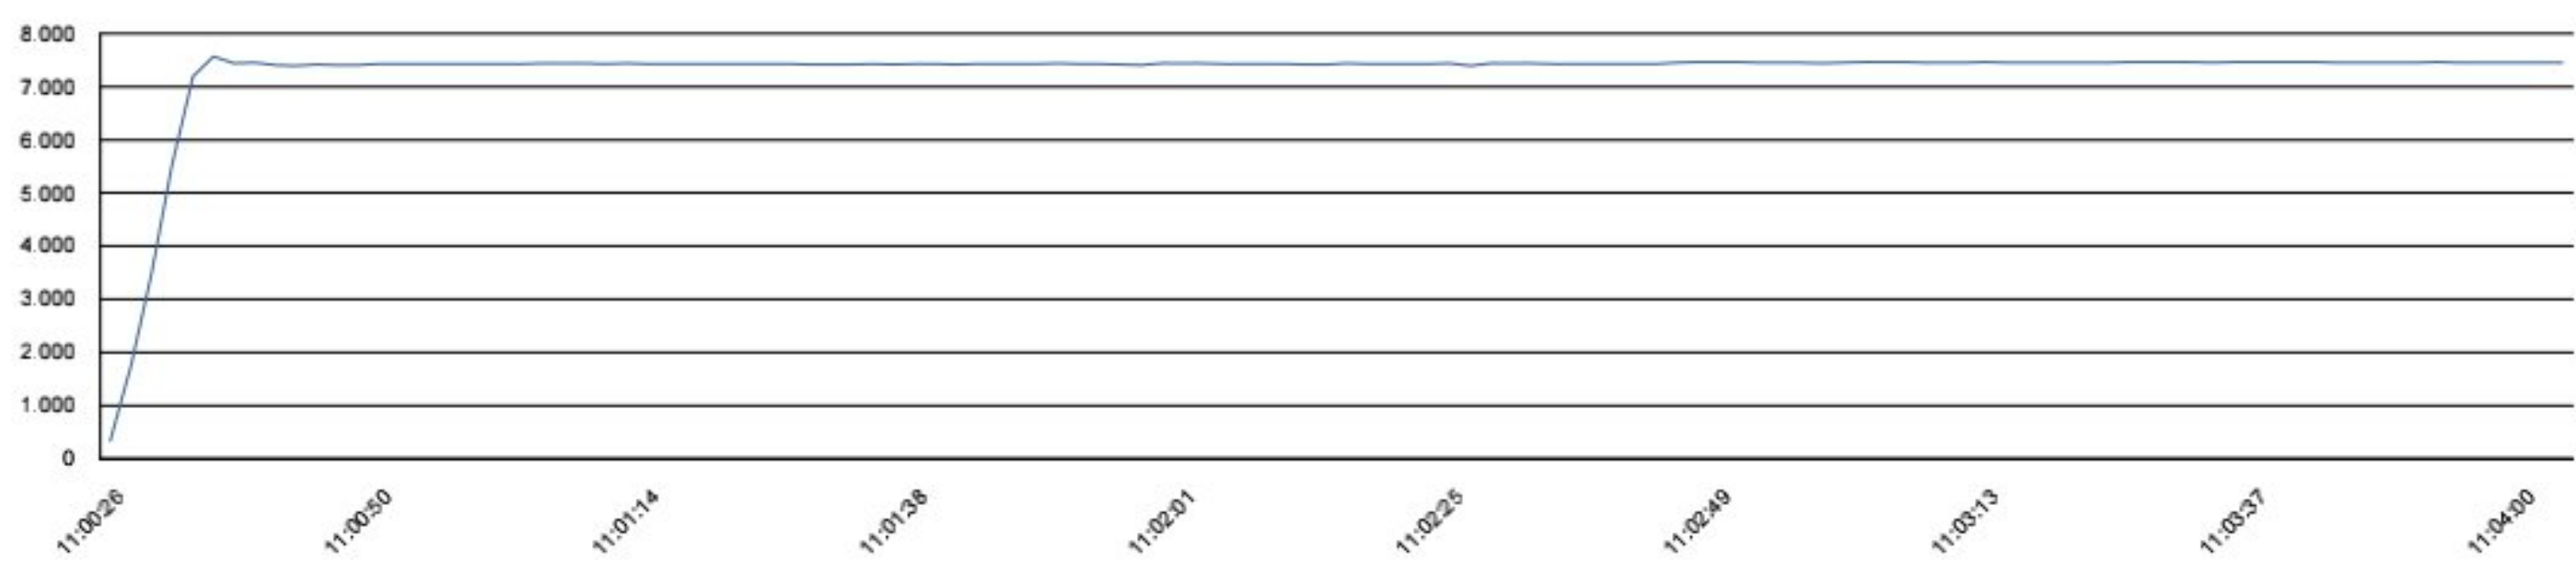
### Anclaje Nro.: 4

Observaciones: NO HOMOLOGADO APROBADO
