| Cliente | YPF | Fecha | 20/10/2021 12:02:38 |
| Pozo | CHUS 39 | Certificación | 1.368 |

PARTE DE OPERACIONES N° 039226

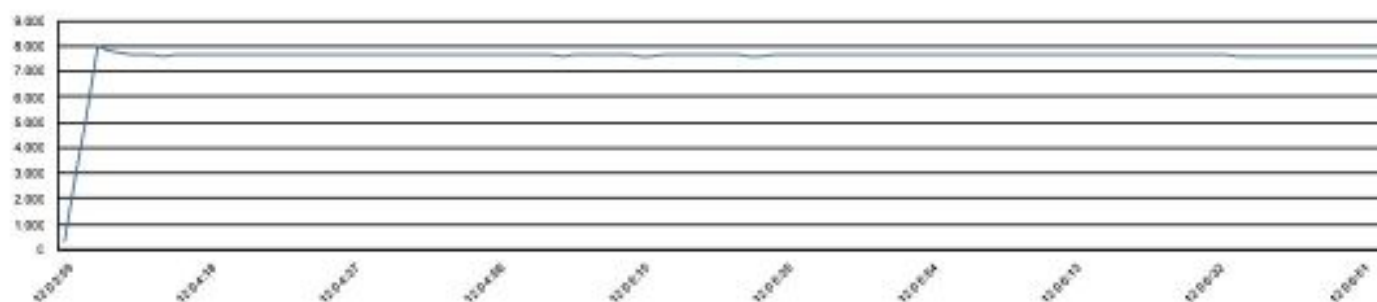
### Anclaje Nro.: 1

Observaciones: ANCLAJE NO HOMOLOGADO APROBADO

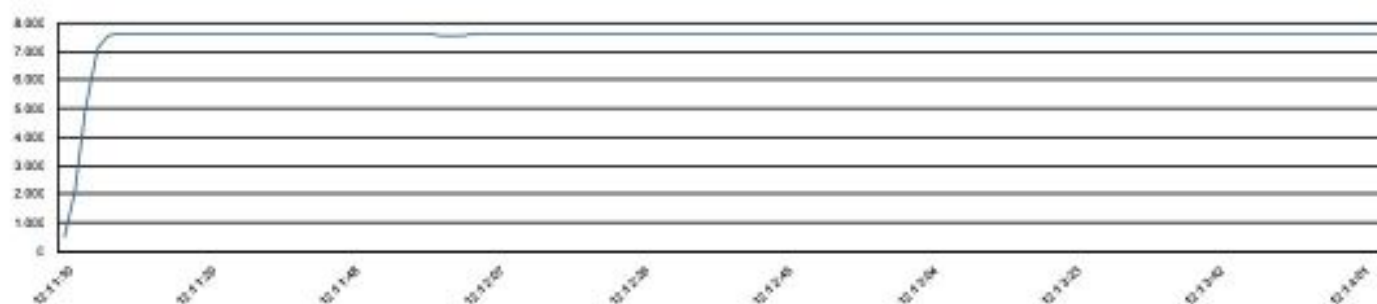
### Anclaje Nro.: 2

Observaciones: ANCLAJE NO HOMOLOGADO APROBADO

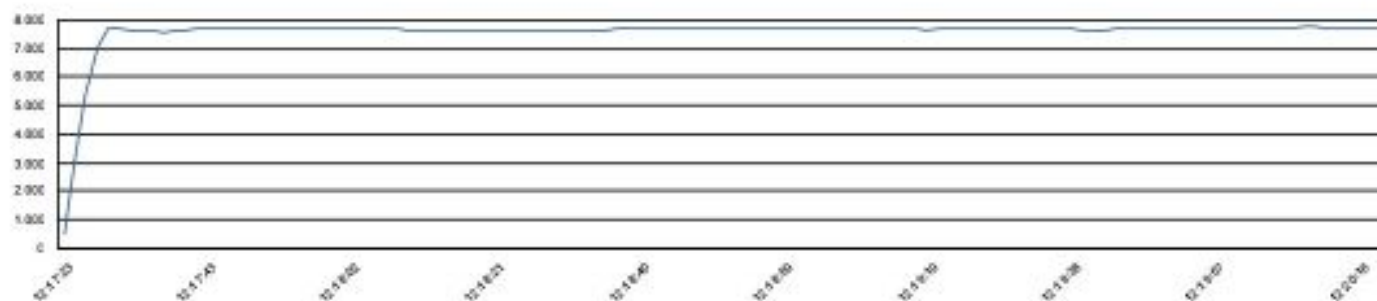
### Anclaje Nro.: 3

Observaciones: ANCLAJE NO HOMOLOGADO APROBADO

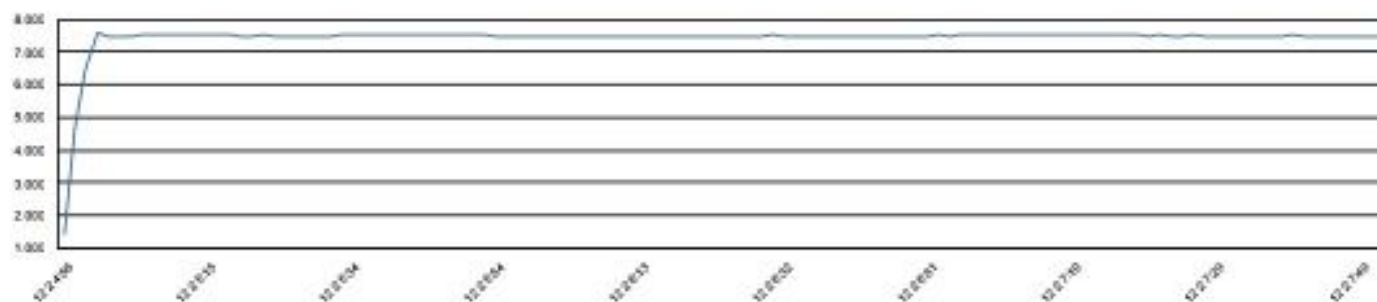
### Anclaje Nro.: 4

Observaciones: ANCLAJE NO HOMOLOGADO APROBADO
