Cliente YPF  
Yacimiento ZONAS VARIAS  
Pozo CHUS 525  
Operario 1 Ordoñez, Jorge  
Operario 2 ESPINOLA, ALDO FEDEERICO  
Vehículo 102

Fecha 17/2/2022 10:41:48

Certificación 1.657

Cant. Anclajes 4

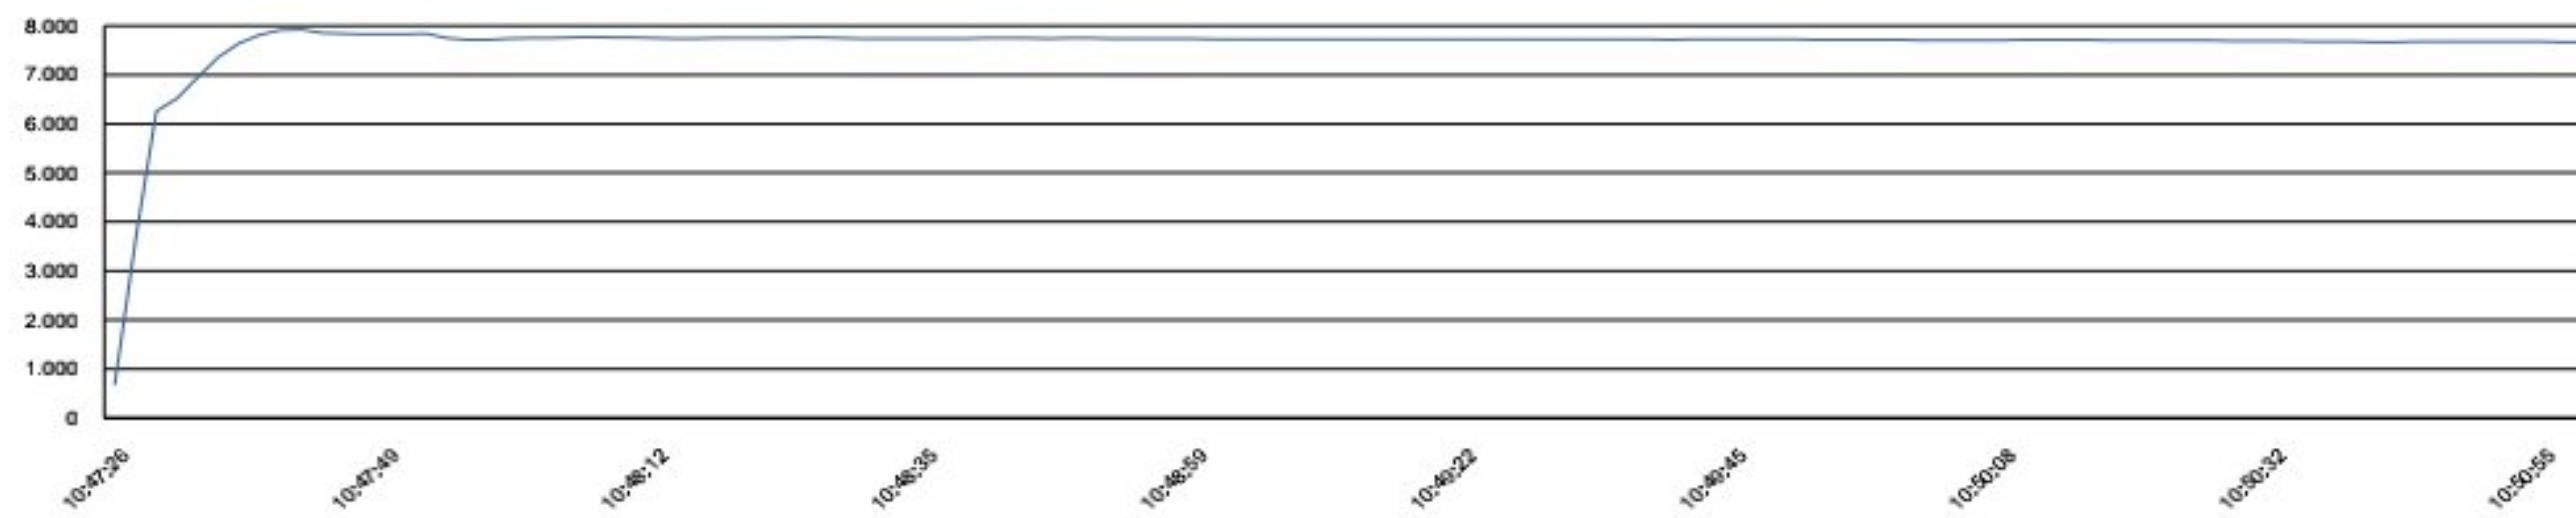
### Anclaje Nro.: 1

Observaciones: APROBADO

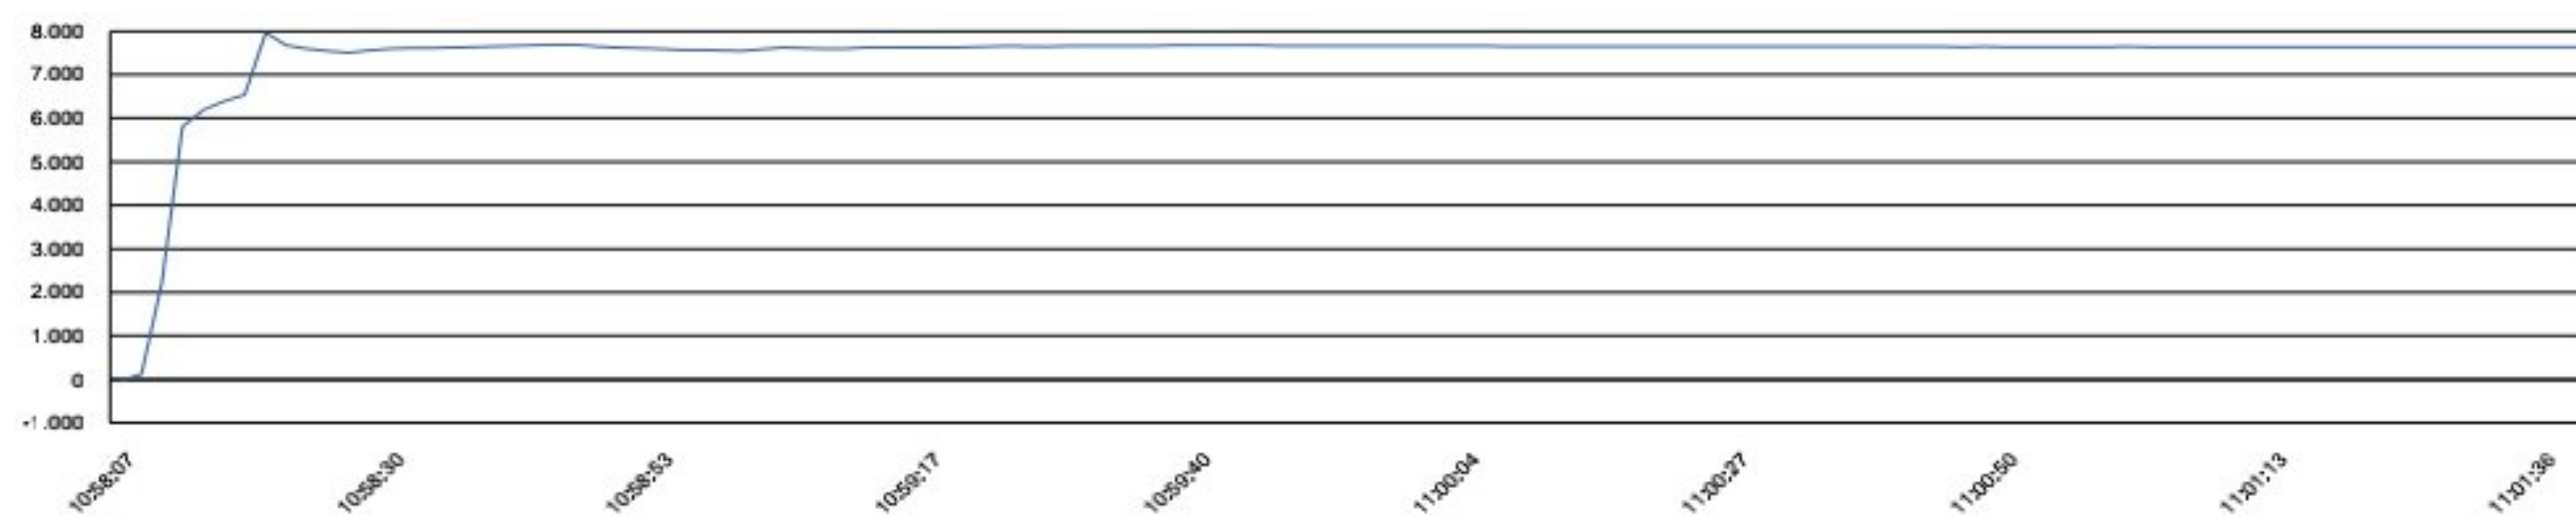
### Anclaje Nro.: 2

Observaciones: APROBADO

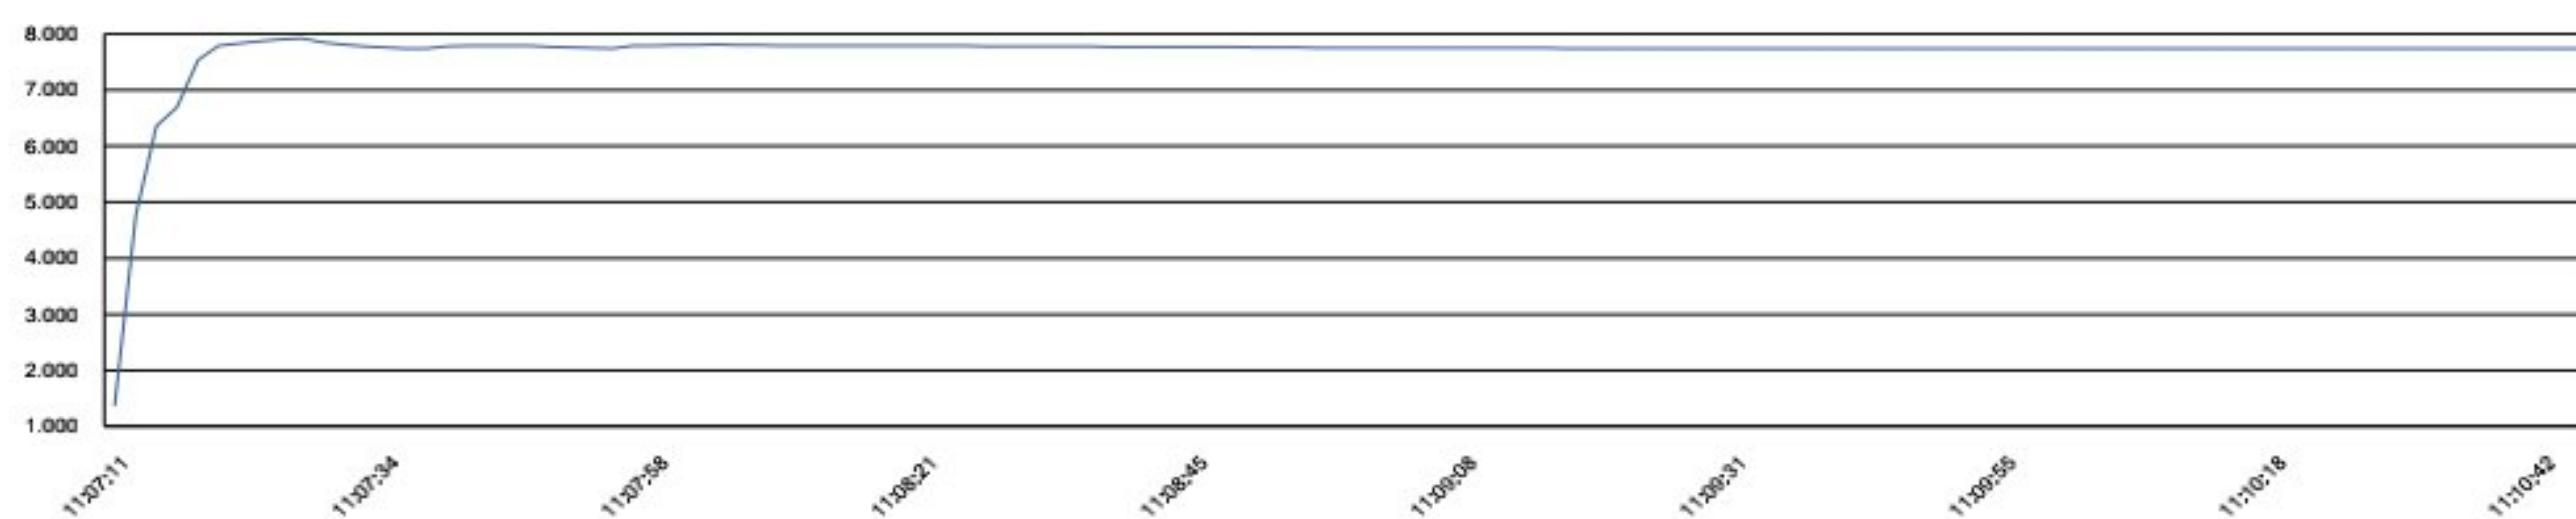
### Anclaje Nro.:

Observaciones: APROBADO

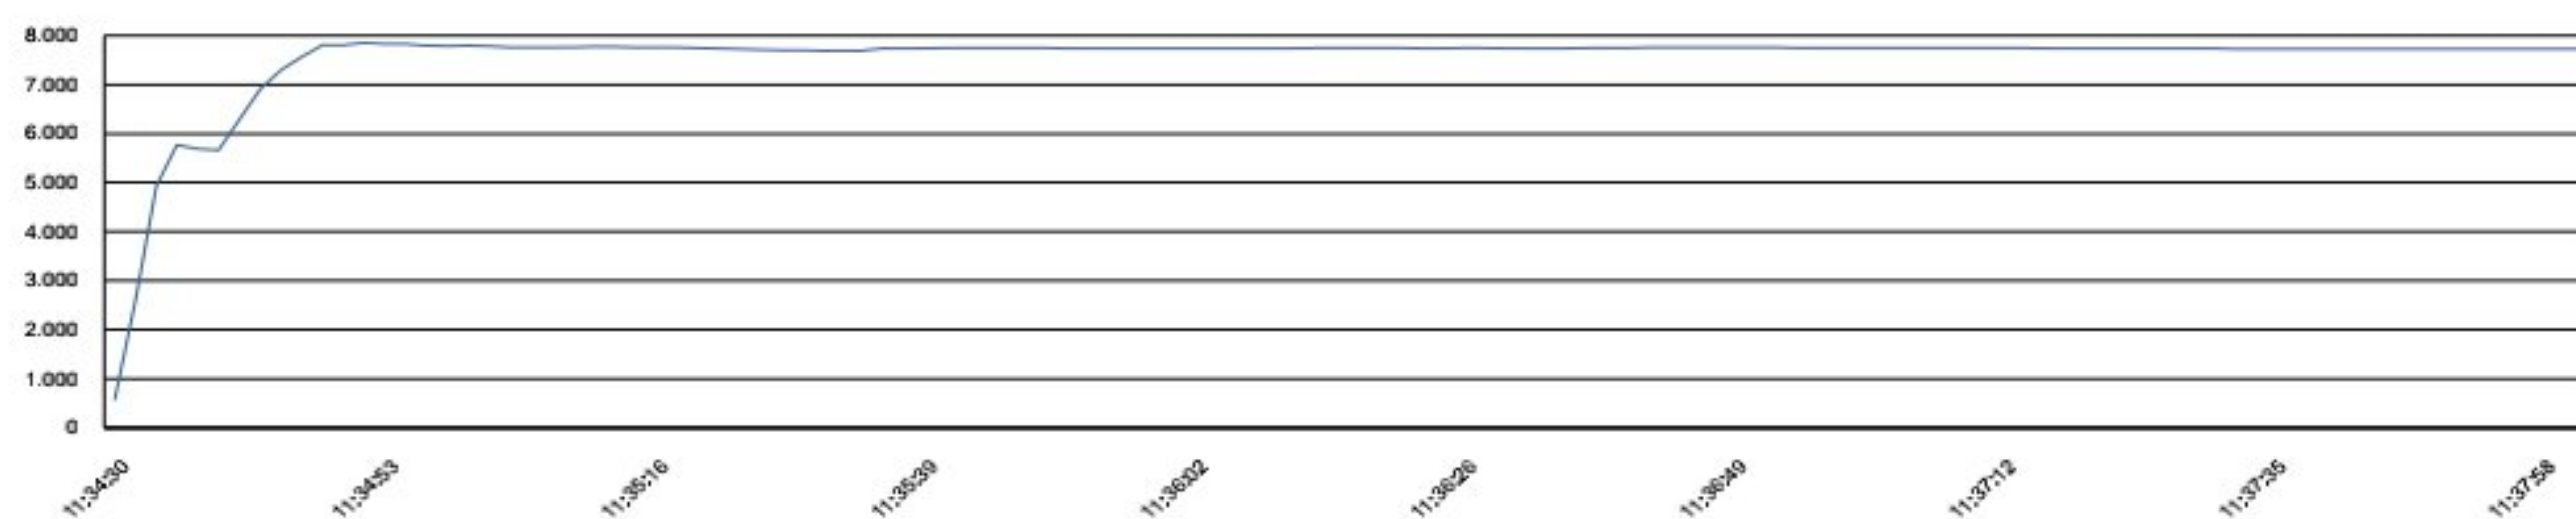
### Anclaje Nro.: 4

Observaciones: APROBADO
