**INFORME DE VERIFICACIÓN DE ANCLAJES**

Cód: 246

Fecha de Emisión: 12/06/2022

| POZO | CHUS-109 |

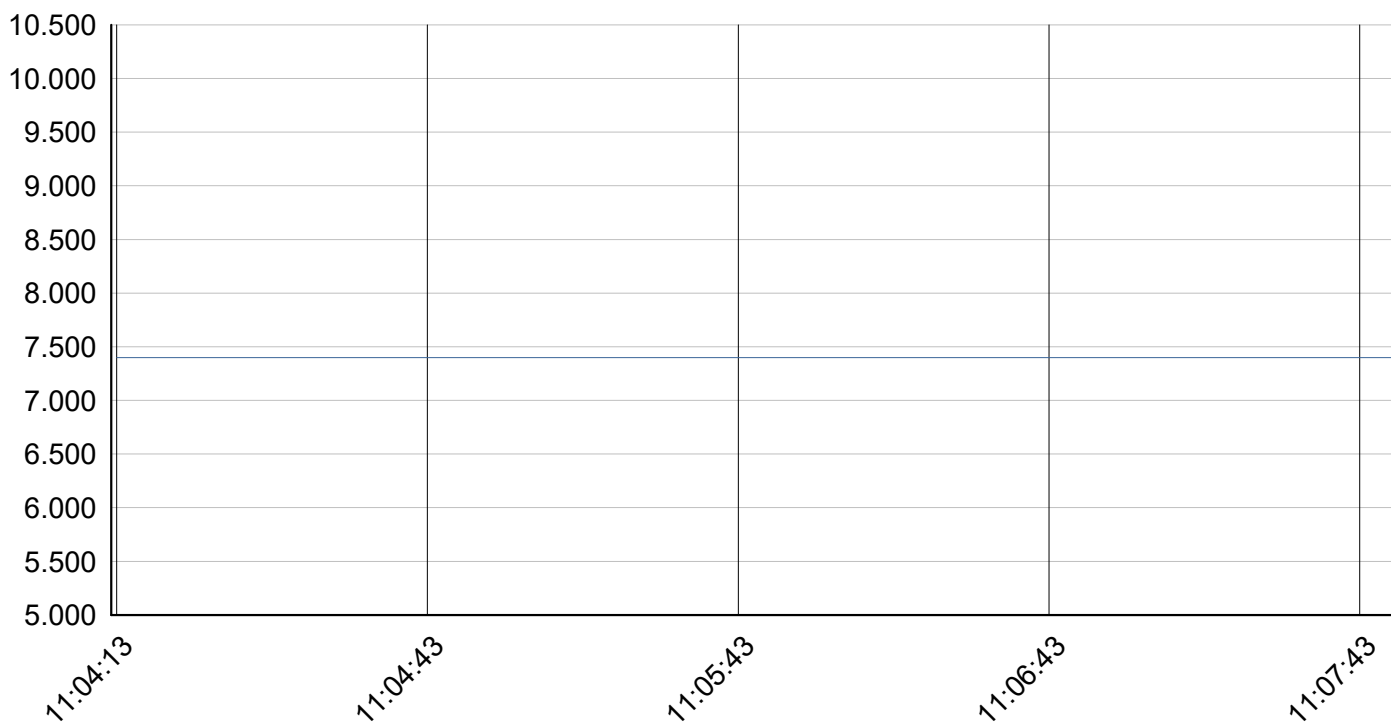
| Nº Anclaje | Orientación | Zona | Dist. Boca de Pozo | Long Inicial | Long Final | Resultado | Tipo |
|---|---|---|---|---|---|---|---|
| 1 | NO | D | 27,00 | 25,00 | 35,00 | Apto | PRUEBA |

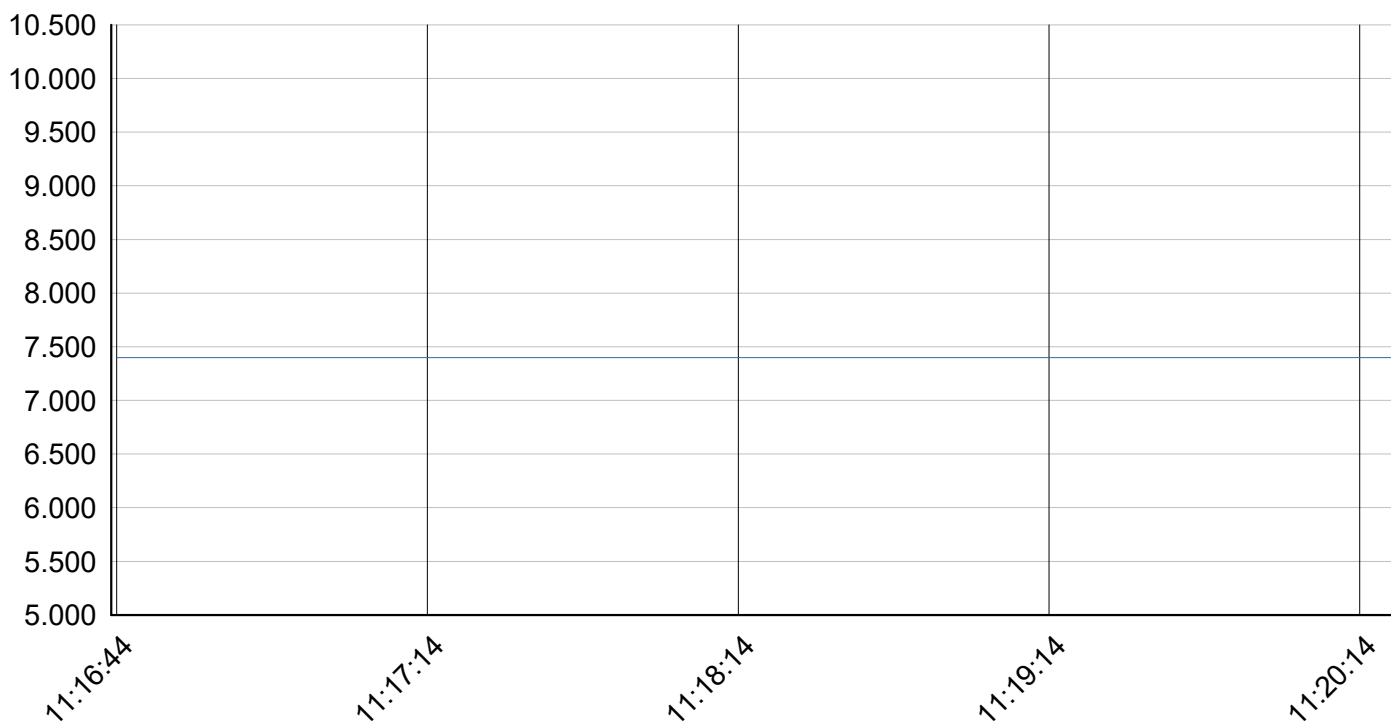
| Nº Anclaje | Orientación | Zona | Dist. Boca de Pozo | Long Inicial | Long Final | Resultado | Tipo |
|---|---|---|---|---|---|---|---|
| 2 | NE | D | 27,00 | 25,00 | 35,00 | Apto | PRUEBA |

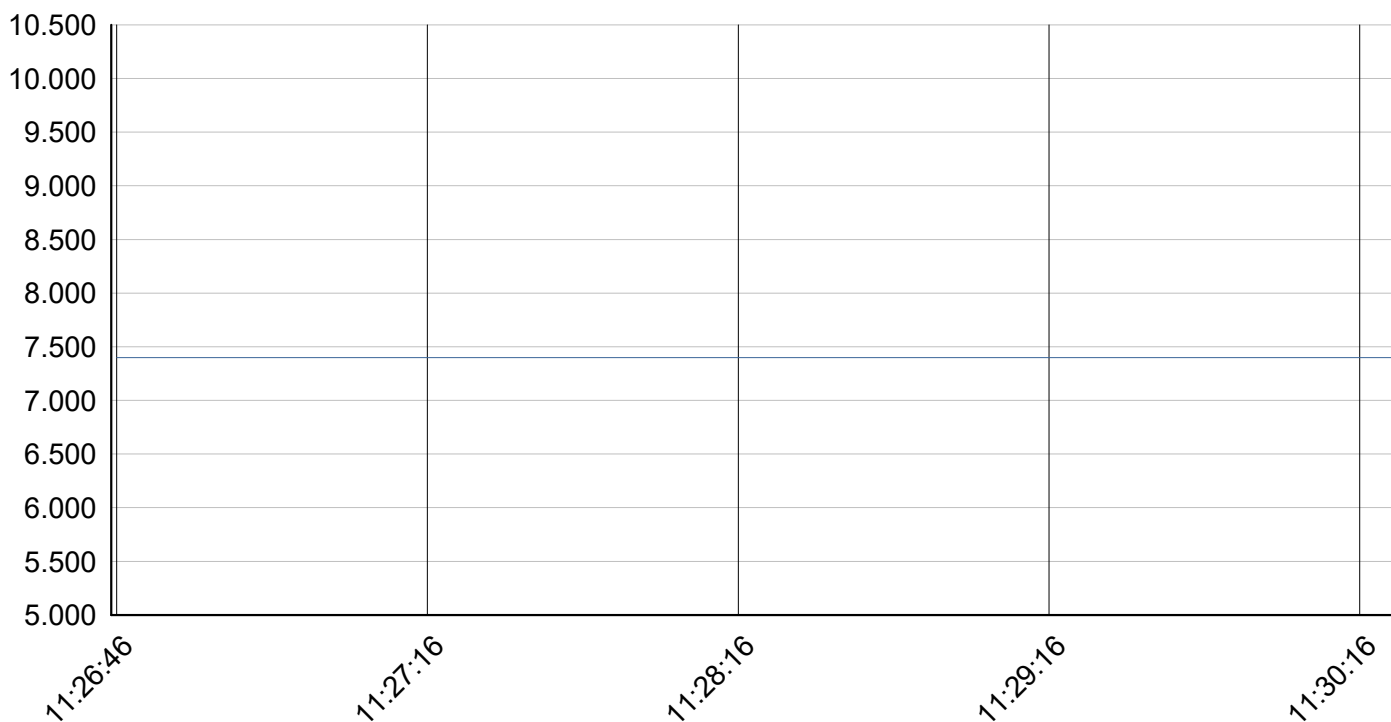
| Nº Anclaje | Orientación | Zona | Dist. Boca de Pozo | Long Inicial | Long Final | Resultado | Tipo |
|---|---|---|---|---|---|---|---|
| 3 | SE | D | 27,00 | 25,00 | 35,00 | Apto | PRUEBA |

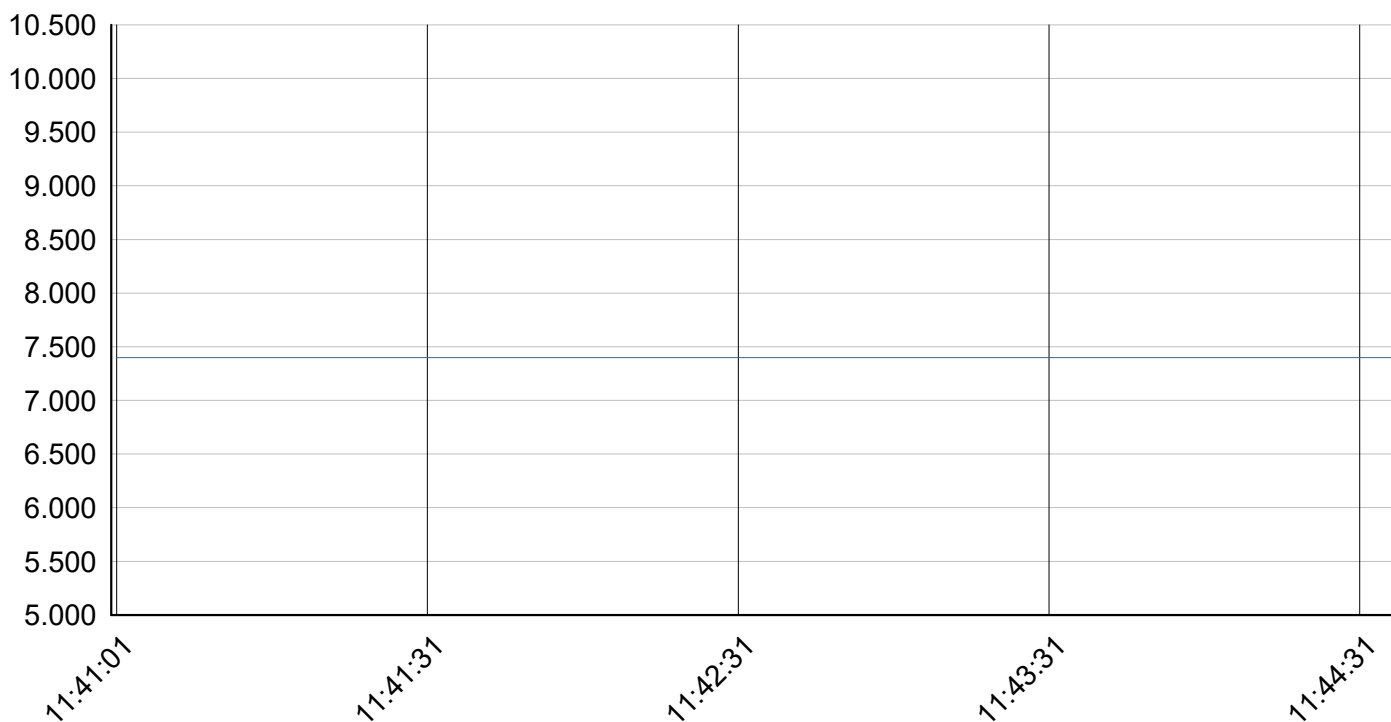
| Nº Anclaje | Orientación | Zona | Dist. Boca de Pozo | Long Inicial | Long Final | Resultado | Tipo |
|---|---|---|---|---|---|---|---|
| 4 | SO | D | 27,00 | 25,00 | 35,00 | Apto | PRUEBA |
