**INFORME DE VERIFICACIÓN DE ANCLAJES**

Fecha de Emisión: 13/04/2022

ÁREA PRODUCCIÓN	CHUS
POZO	CHUS-116
LATITUD	
LONGITUD	
TENSIÓN MAX APLICADA	7.400,00
TENSIÓN DE REFERENCIA	SEGUN NORMAS API RP 4G
ANCLAJES VERIFICAODOS	4
FECHA	13/04/2022
HORA	15:50:14
INTERNO	
PATRÓN	
MARCA	
MODELO	
Nº SERIE	
CERT CALIBRACIÓN	
FECHA VTO CAL

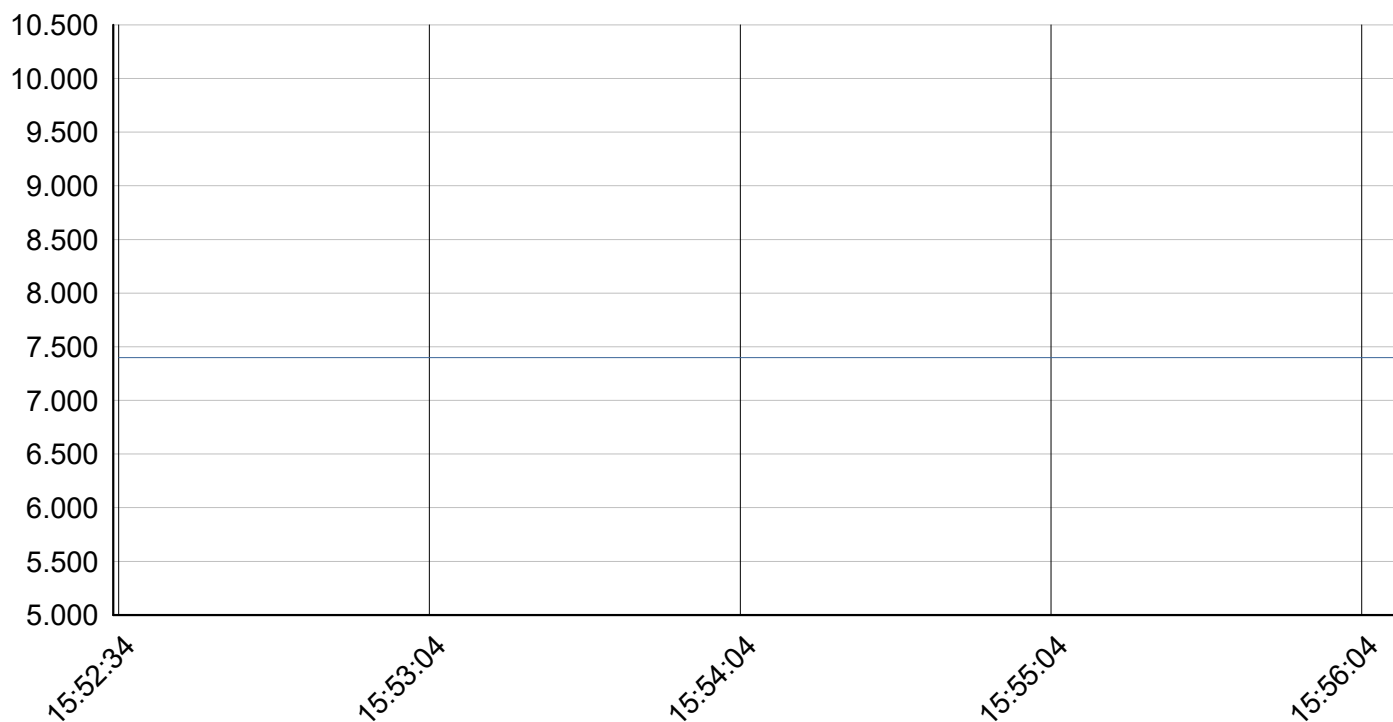
Nº Anclaje	Orientación	Zona	Dist. Boca de Pozo	Long Inicial	Long Final	Resultado	Tipo
1	NO	D	27,00	25,00	35,00	Apto	PRUEBA

Deformaciones	N
Desgaste Localizado	S
Rotura Alma	N
Rotura Alambre	N
Corrosión	S

NO HOMOLOGADO

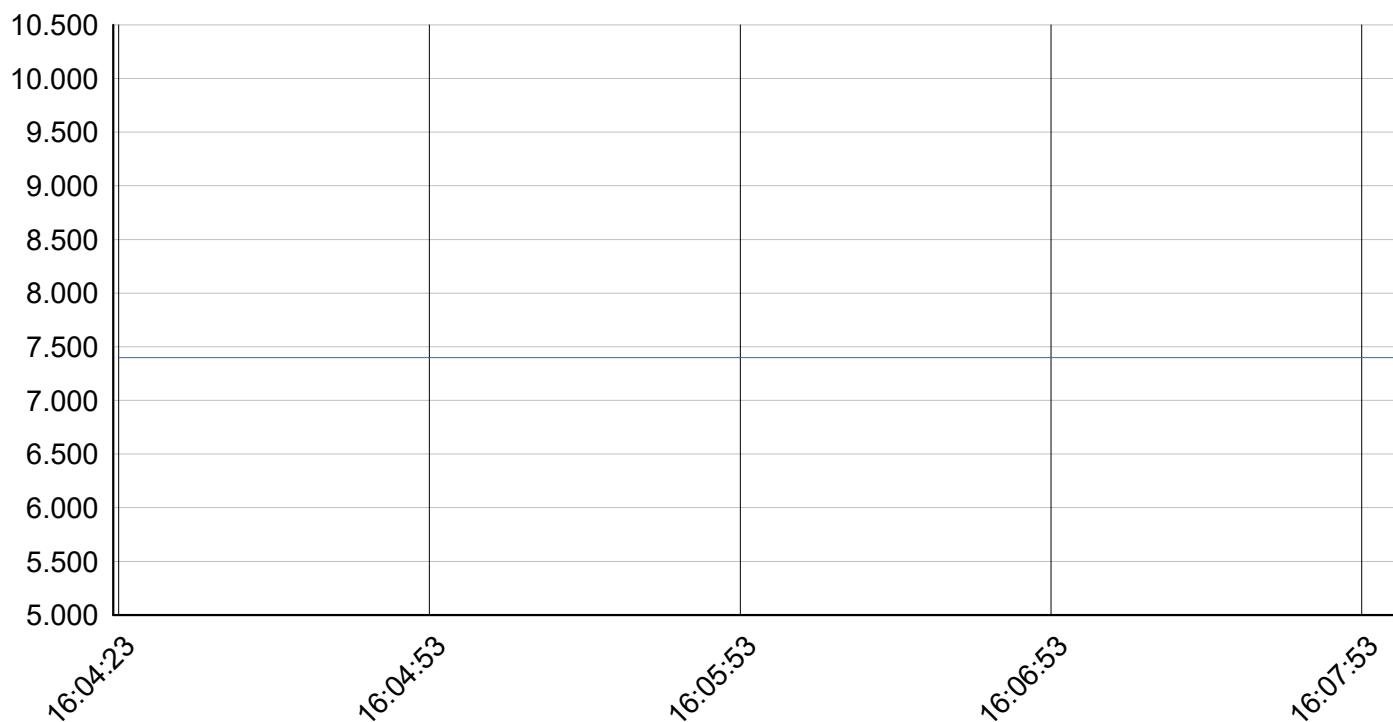
Nº Anclaje	Orientación	Zona	Dist. Boca de Pozo	Long Inicial	Long Final	Resultado	Tipo
2	NE	D	27,00	25,00	35,00	Apto	PRUEBA

Deformaciones	N
Desgaste Localizado	S
Rotura Alma	N
Rotura Alambre	N
Corrosión	S

NO HOMOLOGADO

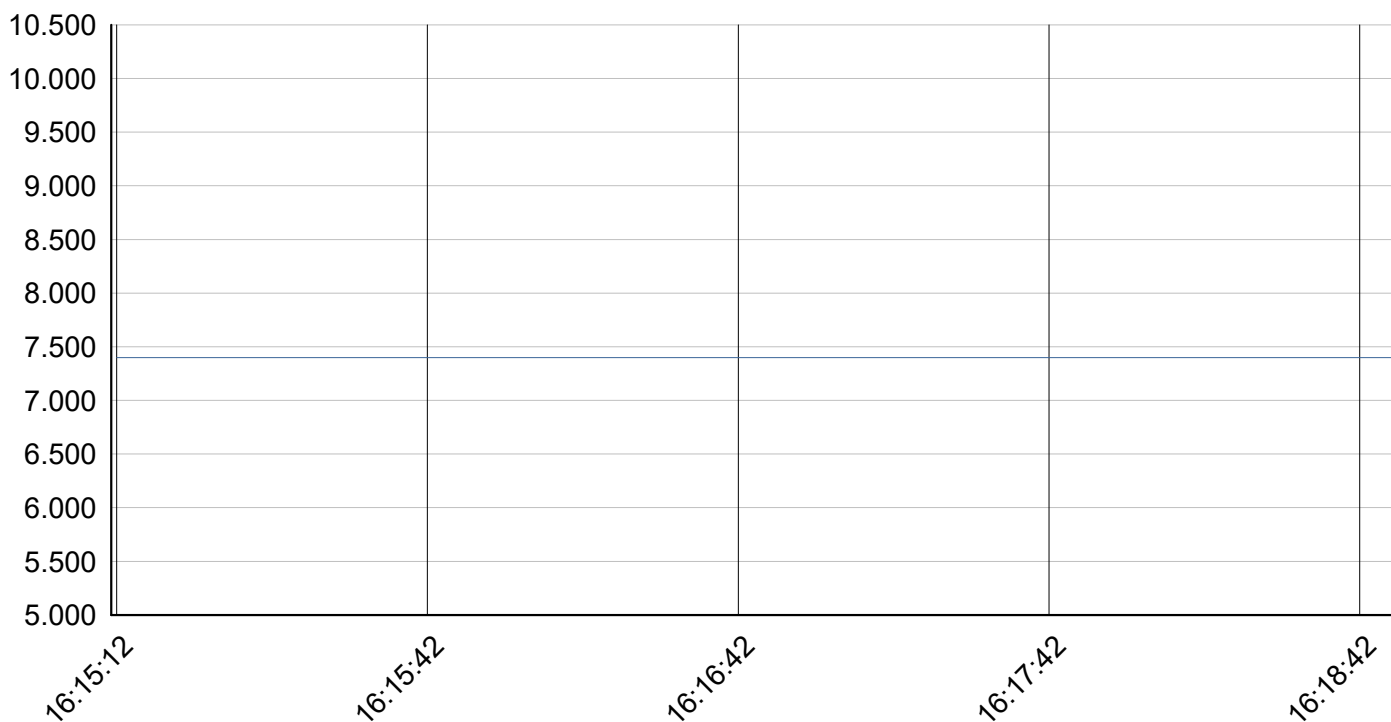
Nº Anclaje	Orientación	Zona	Dist. Boca de Pozo	Long Inicial	Long Final	Resultado	Tipo
3	SE	D	27,00	25,00	35,00	Apto	PRUEBA

Deformaciones	N
Desgaste Localizado	S
Rotura Alma	N
Rotura Alambre	N
Corrosión	S

NO HOMOLOGADO

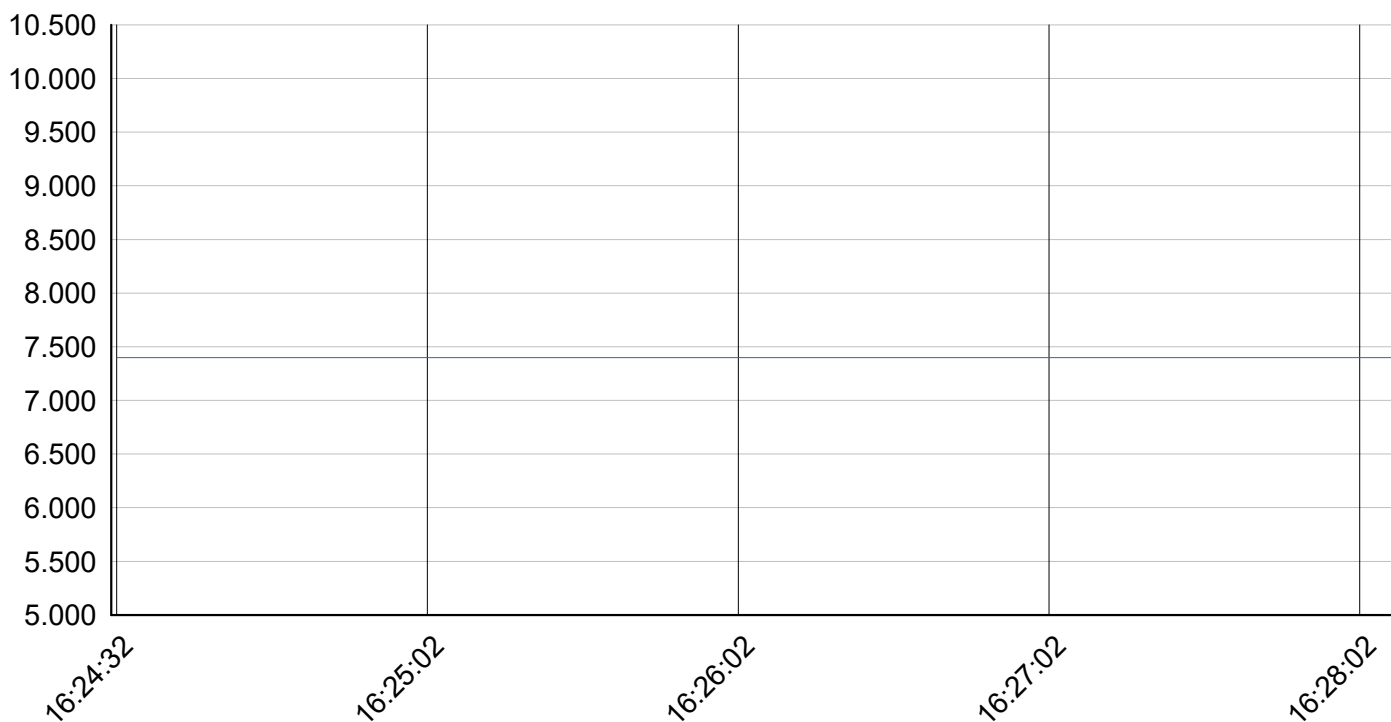
Nº Anclaje	Orientación	Zona	Dist. Boca de Pozo	Long Inicial	Long Final	Resultado	Tipo
4	SO	D	27,00	25,00	35,00	Apto	PRUEBA

Deformaciones	N
Desgaste Localizado	S
Rotura Alma	N
Rotura Alambre	N
Corrosión	S

NO HOMOLOGADO
