**INFORME DE VERIFICACIÓN DE ANCLAJES**

Cód: 135

Fecha de Emisión: 30/07/2022

| POZO | CHUS-265 |

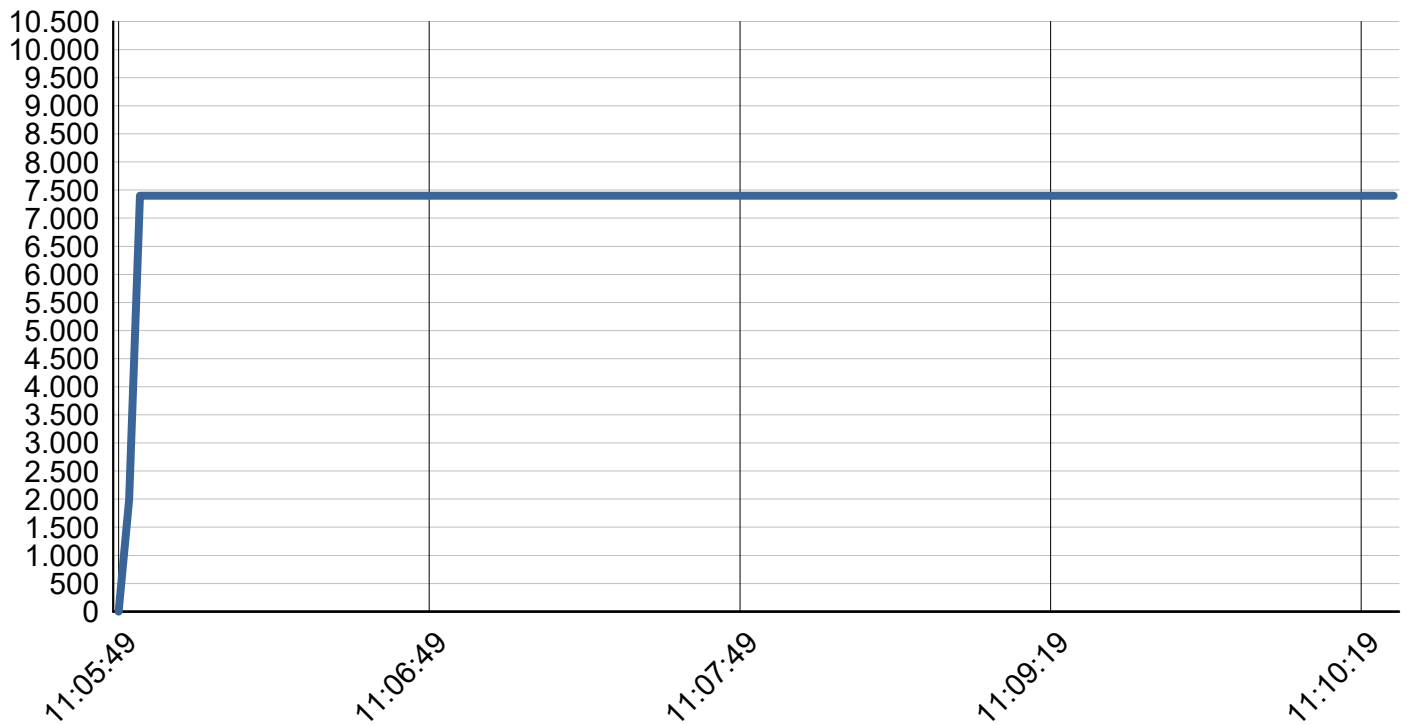
| Nº Anclaje | Orientación | Zona | Dist. Boca de Pozo | Long Inicial | Long Final | Resultado | Tipo |
|---|---|---|---|---|---|---|---|
| 1 | NO | D | 27,00 | 25,00 | 35,00 | Apto | PRUEBA |

HOMOLOGADO

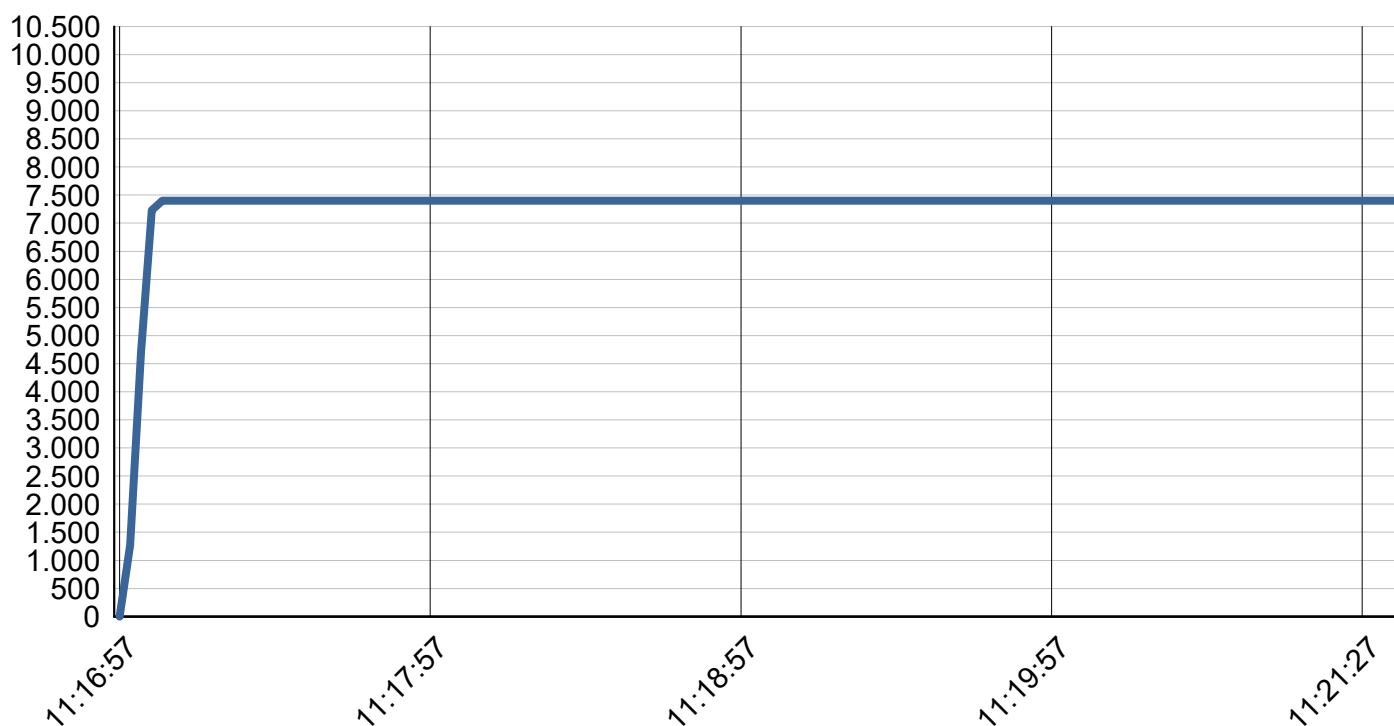
| Nº Anclaje | Orientación | Zona | Dist. Boca de Pozo | Long Inicial | Long Final | Resultado | Tipo |
|---|---|---|---|---|---|---|---|
| 2 | NE | D | 27,00 | 25,00 | 35,00 | Apto | PRUEBA |

HOMOLOGADO

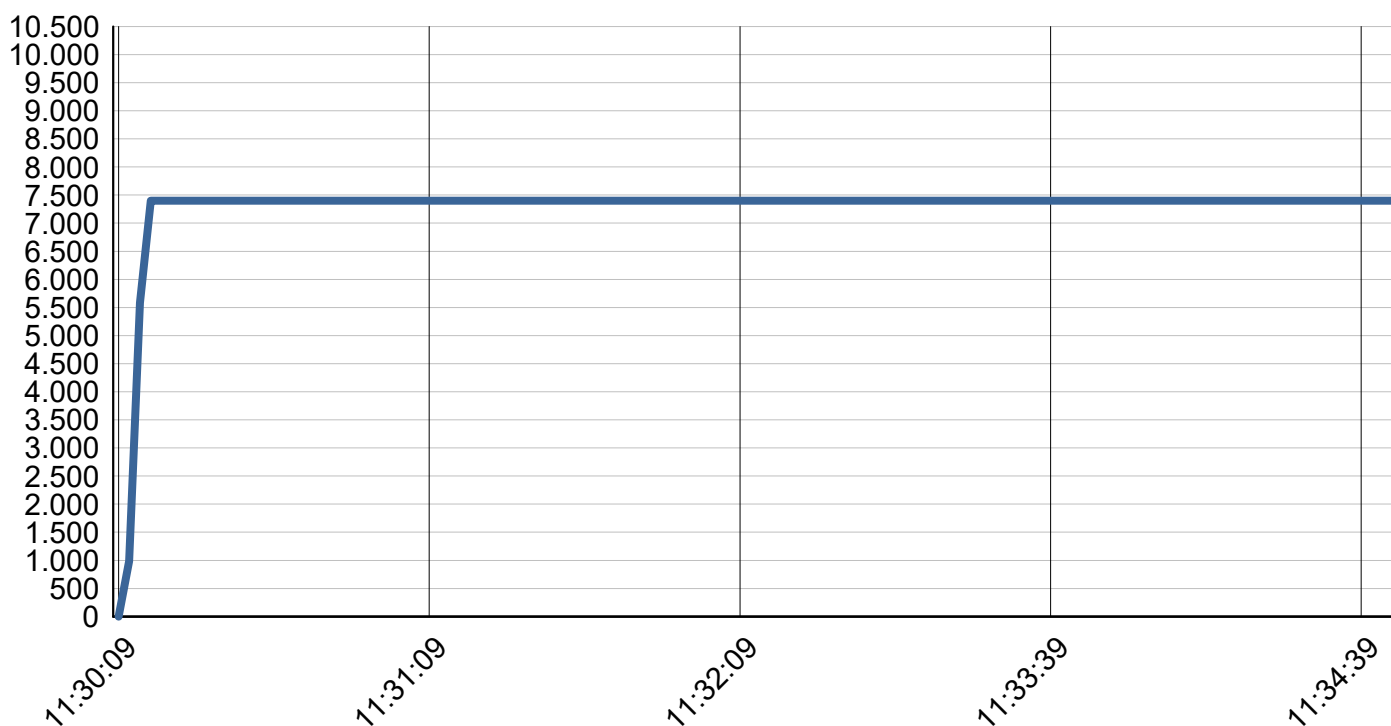
| Nº Anclaje | Orientación | Zona | Dist. Boca de Pozo | Long Inicial | Long Final | Resultado | Tipo |
|---|---|---|---|---|---|---|---|
| 3 | SE | D | 27,00 | 25,00 | 35,00 | Apto | PRUEBA |

HOMOLOGADO

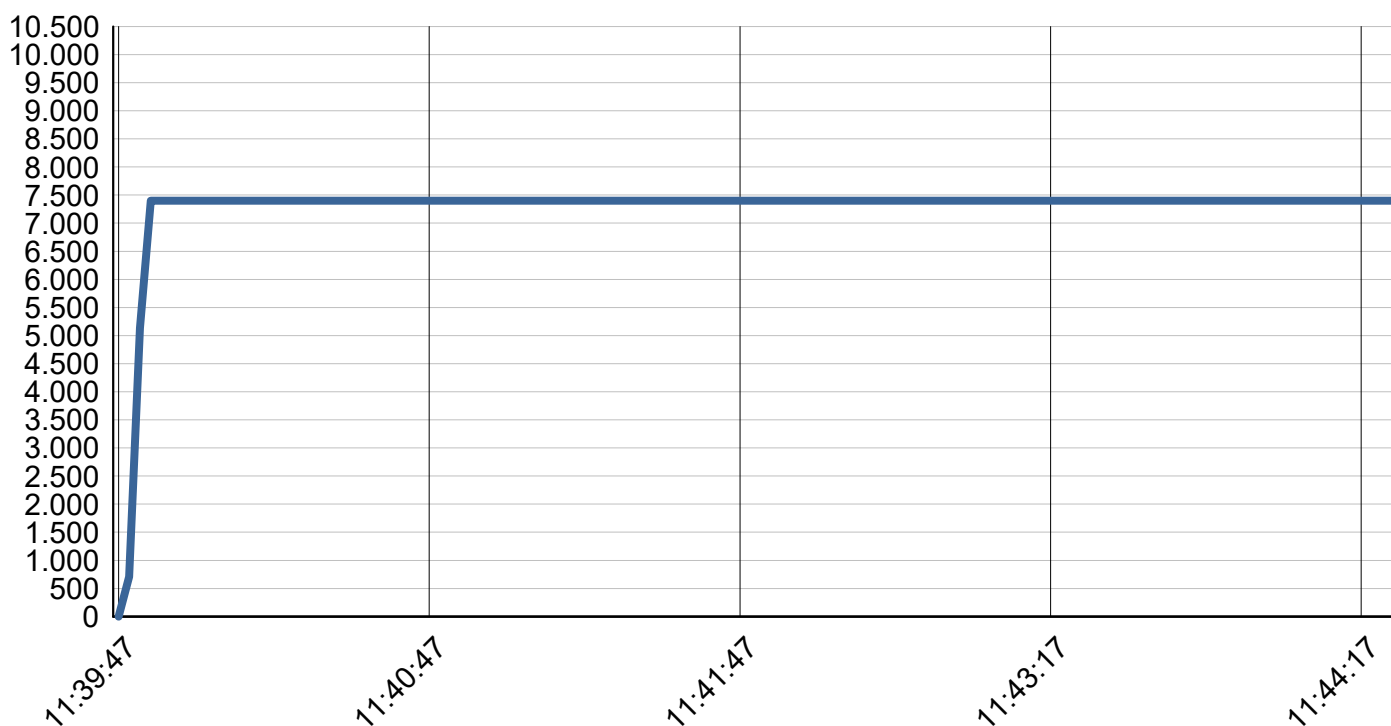
| Nº Anclaje | Orientación | Zona | Dist. Boca de Pozo | Long Inicial | Long Final | Resultado | Tipo |
|---|---|---|---|---|---|---|---|
| 4 | SO | D | 27,00 | 25,00 | 35,00 | Apto | PRUEBA |

HOMOLOGADO
