**INFORME DE VERIFICACIÓN DE ANCLAJES**

Cód: 223

Fecha de Emisión: 02/06/2022

ÁREA PRODUCCIÓN	CHUS
POZO	CHUS-273
LATITUD	
LONGITUD	
TENSIÓN MAX APLICADA	7.400,00
TENSIÓN DE REFERENCIA	SEGUN NORMA API RP4G
ANCLAJES VERIFICAODOS	4
FECHA	02/06/2022
HORA	17:21:34
INTERNO	
PATRÓN	
MARCA	
MODELO	
Nº SERIE	
CERT CALIBRACIÓN	
FECHA VTO CAL

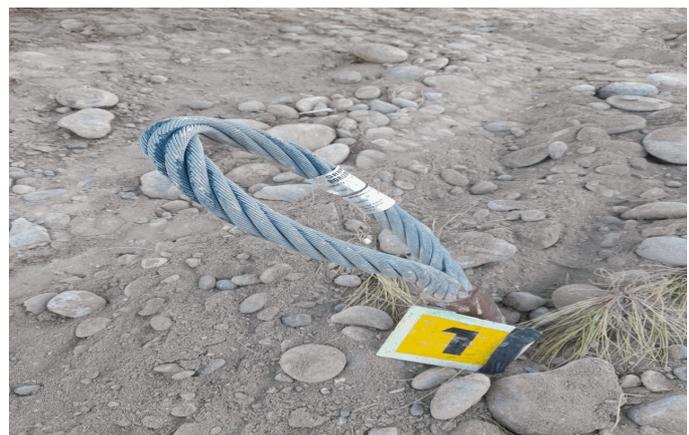
ANTES

Nº Anclaje	Orientación	Zona	Dist. Boca de Pozo	Long Inicial	Long Final	Resultado	Tipo
1	NO	D	27,00	25,00	35,00	Apto	PRUEBA

Deformaciones	S
Desgaste Localizado	N
Rotura Alma	N
Rotura Alambre	N
Corrosión	S

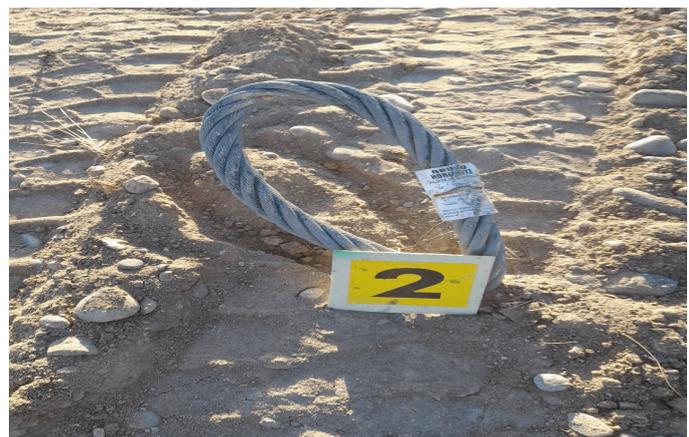
ANTES

Nº Anclaje	Orientación	Zona	Dist. Boca de Pozo	Long Inicial	Long Final	Resultado	Tipo
2	NE	D	27,00	25,00	35,00	Apto	PRUEBA

Deformaciones	N
Desgaste Localizado	N
Rotura Alma	N
Rotura Alambre	N
Corrosión	S

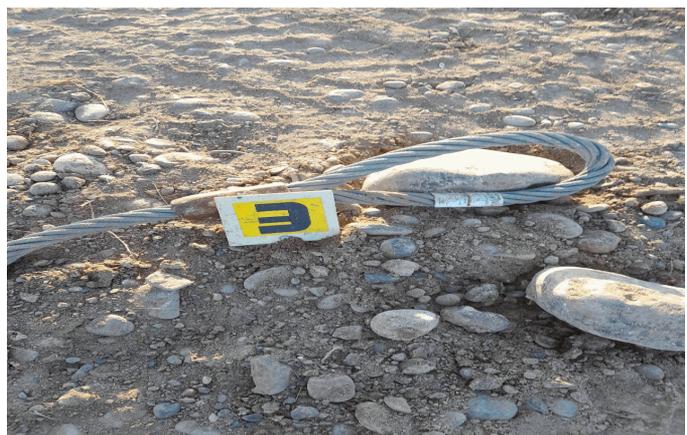
ANTES

Nº Anclaje	Orientación	Zona	Dist. Boca de Pozo	Long Inicial	Long Final	Resultado	Tipo
3	SE	D	27,00	25,00	35,00	Apto	PRUEBA

Deformaciones	N
Desgaste Localizado	N
Rotura Alma	N
Rotura Alambre	N
Corrosión	S

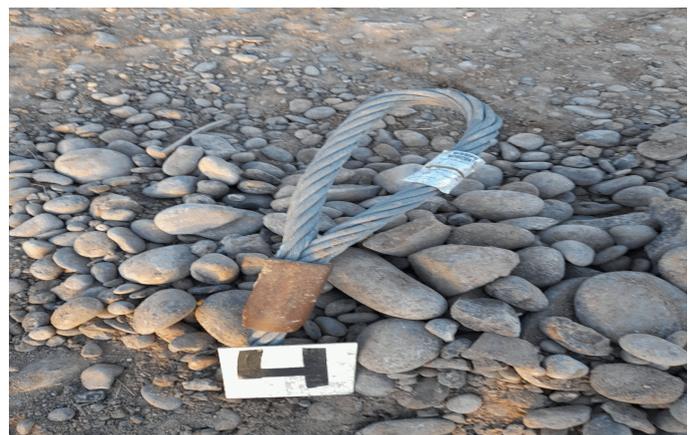
ANTES

Nº Anclaje	Orientación	Zona	Dist. Boca de Pozo	Long Inicial	Long Final	Resultado	Tipo
4	SO	D	27,00	25,00	35,00	Apto	PRUEBA

Deformaciones	N
Desgaste Localizado	N
Rotura Alma	N
Rotura Alambre	N
Corrosión	S
