**INFORME DE VERIFICACIÓN DE ANCLAJES**

Cód: 159

Fecha de Emisión: 03/05/2022

ÁREA PRODUCCIÓN	CHUS
POZO	CHUS-369
LATITUD	
LONGITUD	
TENSIÓN MAX APLICADA	7.400,00
TENSIÓN DE REFERENCIA	SEGUN NORMAS API RP 4G
ANCLAJES VERIFICADOS	4
FECHA	03/05/2022
HORA	16:43:13
INTERNO	
PATRÓN	
MARCA	
MODELO	
Nº SERIE	
CERT CALIBRACIÓN	
FECHA VTO CAL

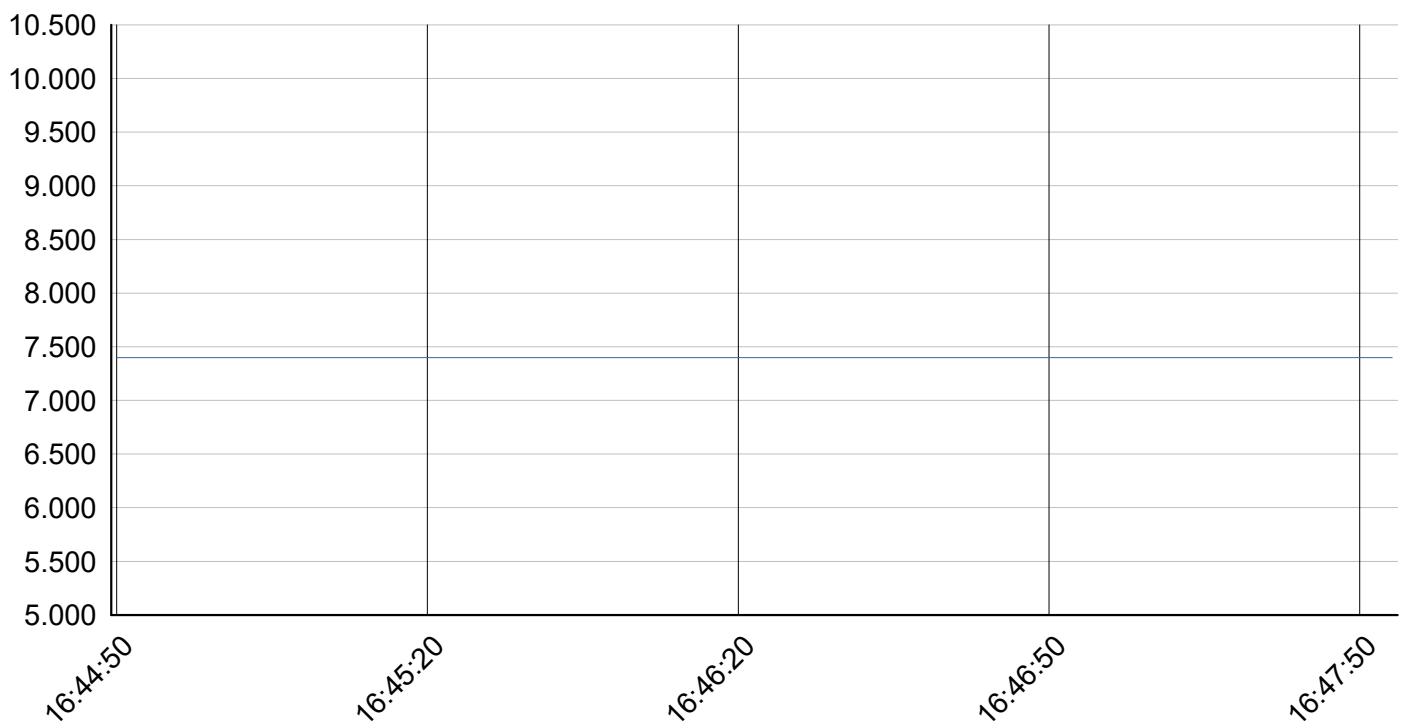
Nº Anclaje	Orientación	Zona	Dist. Boca de Pozo	Long Inicial	Long Final	Resultado	Tipo
1	NO	D	27,00	25,00	35,00	Apto	PRUEBA

Deformaciones	S
Desgaste Localizado	S
Rotura Alma	N
Rotura Alambre	N
Corrosión	S

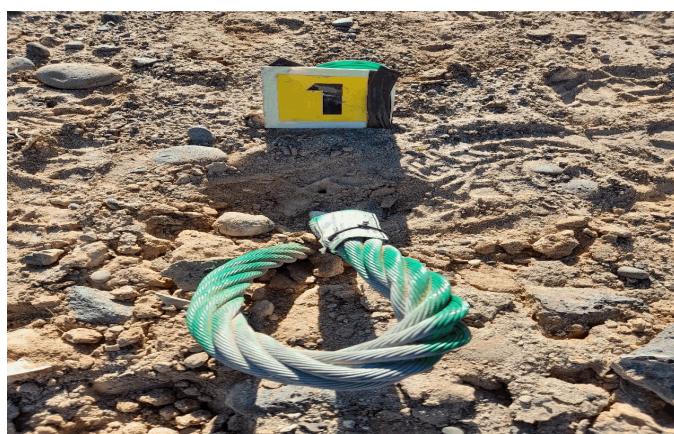
DESPUÉS

HOMOLOGADO

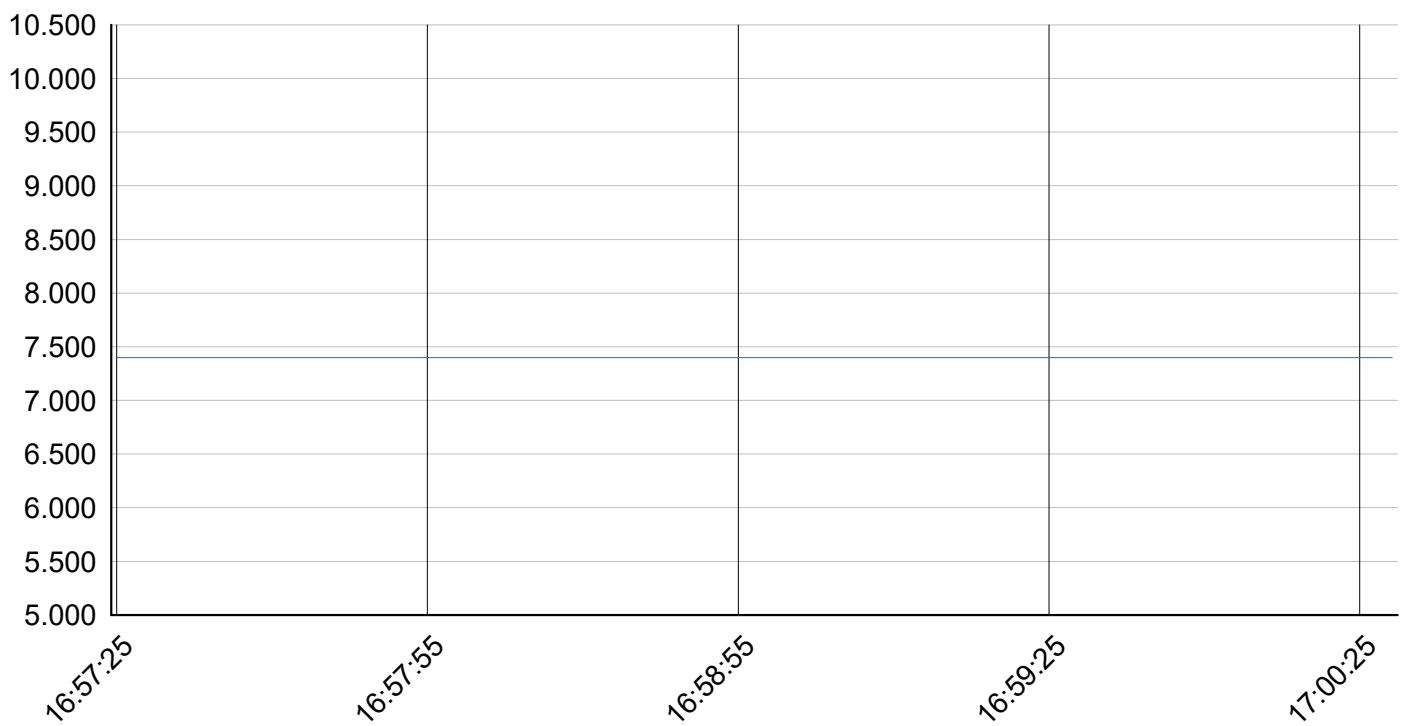
Nº Anclaje	Orientación	Zona	Dist. Boca de Pozo	Long Inicial	Long Final	Resultado	Tipo
2	NE	D	27,00	25,00	35,00	Apto	PRUEBA

Deformaciones	N
Desgaste Localizado	N
Rotura Alma	N
Rotura Alambre	N
Corrosión	S

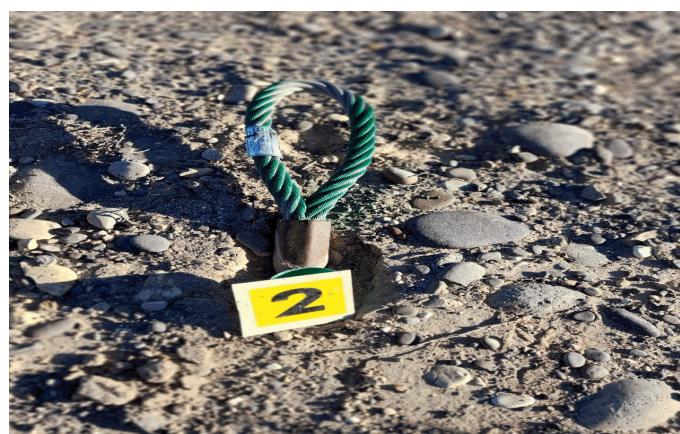
DESPUÉS

HOMOLOGADO

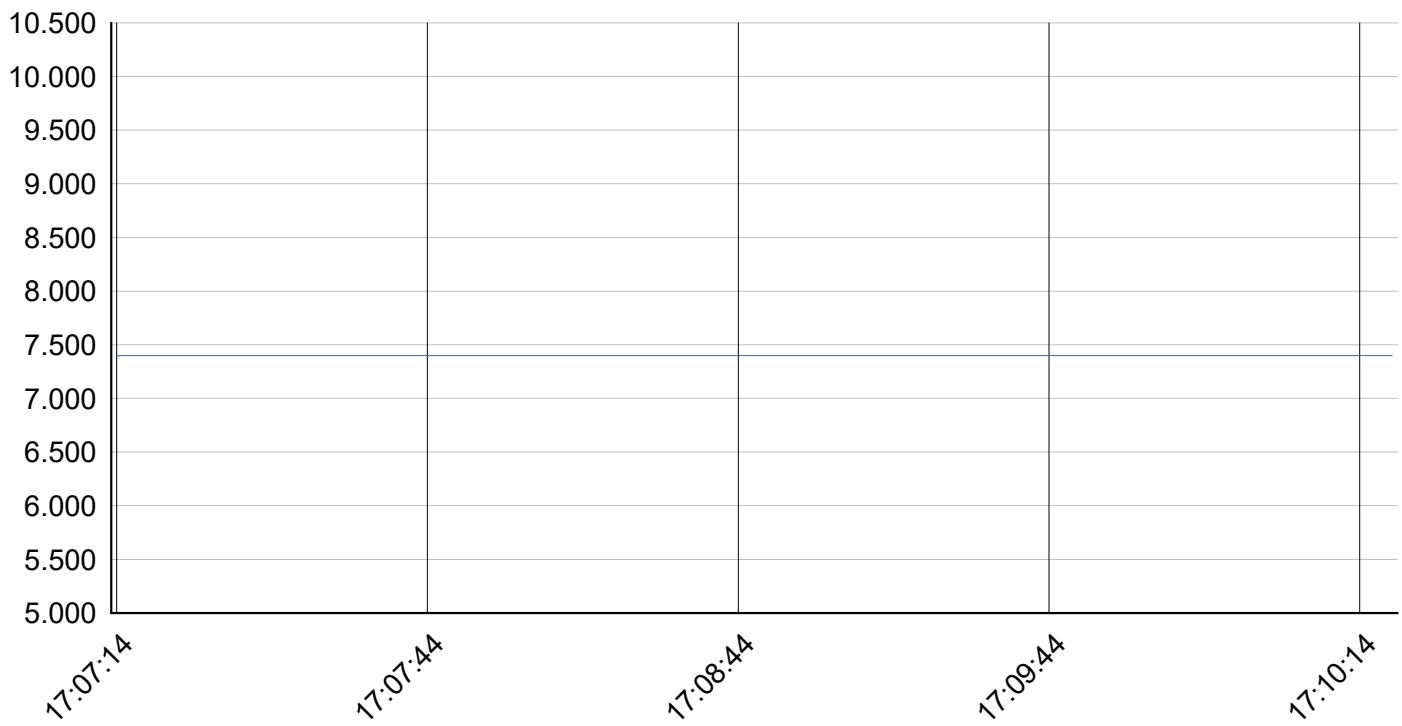
Nº Anclaje	Orientación	Zona	Dist. Boca de Pozo	Long Inicial	Long Final	Resultado	Tipo
3	SE	D	27,00	25,00	35,00	Apto	PRUEBA

Deformaciones	N
Desgaste Localizado	N
Rotura Alma	N
Rotura Alambre	N
Corrosión	S

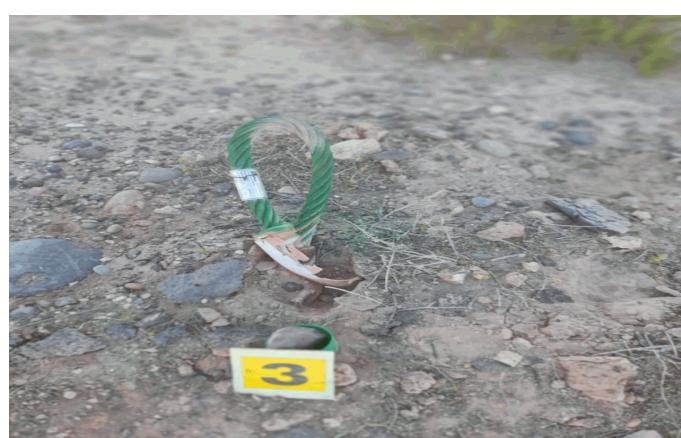
DESPUÉS

HOMOLOGADO

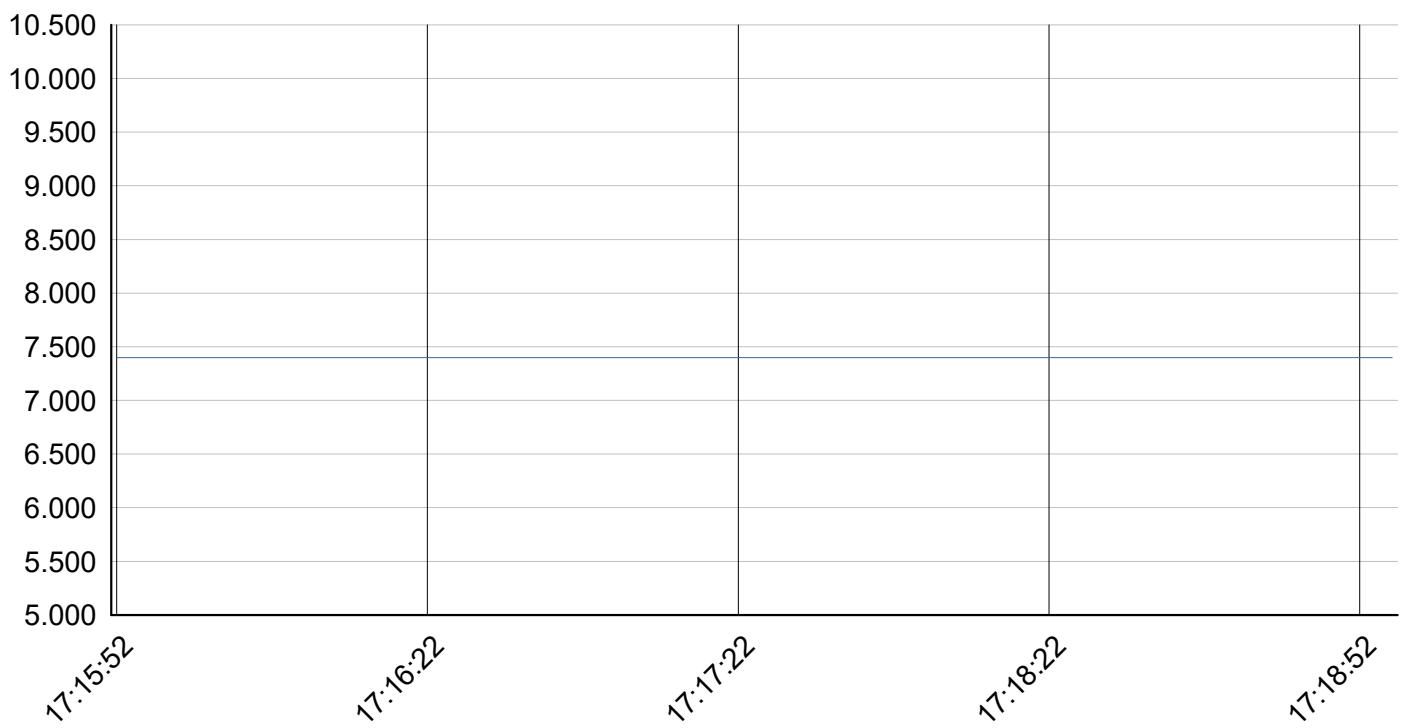
Nº Anclaje	Orientación	Zona	Dist. Boca de Pozo	Long Inicial	Long Final	Resultado	Tipo
4	SO	D	27,00	25,00	35,00	Apto	PRUEBA

Deformaciones	N
Desgaste Localizado	N
Rotura Alma	N
Rotura Alambre	N
Corrosión	S
