**INFORME DE VERIFICACIÓN DE ANCLAJES**

Cód: 121

Fecha de Emisión: 13/04/2022

ÁREA PRODUCCIÓN	CHUS
POZO	CHUS-38
LATITUD	
LONGITUD	
TENSIÓN MAX APLICADA	7.400,00
TENSIÓN DE REFERENCIA	SEGUN NORMA APIRP4G
ANCLAJES VERIFICAODOS	4
FECHA	13/04/2022
HORA	14:34:34
INTERNO	
PATRÓN	
MARCA	
MODELO	
Nº SERIE	
CERT CALIBRACIÓN	
FECHA VTO CAL

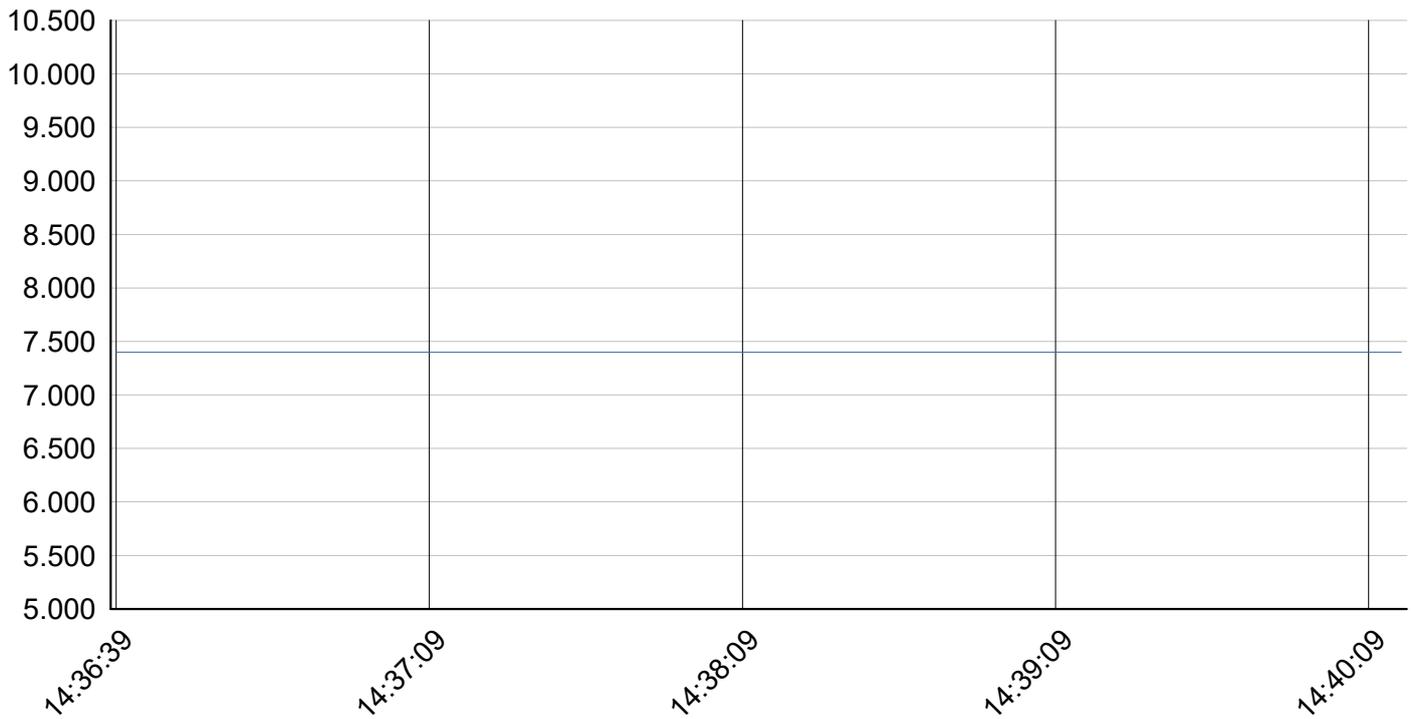
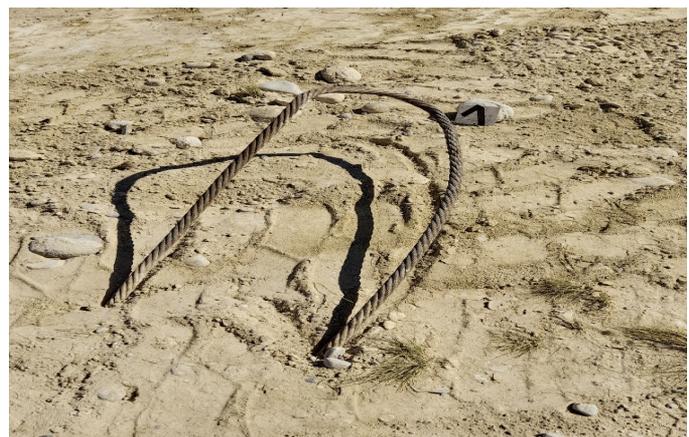
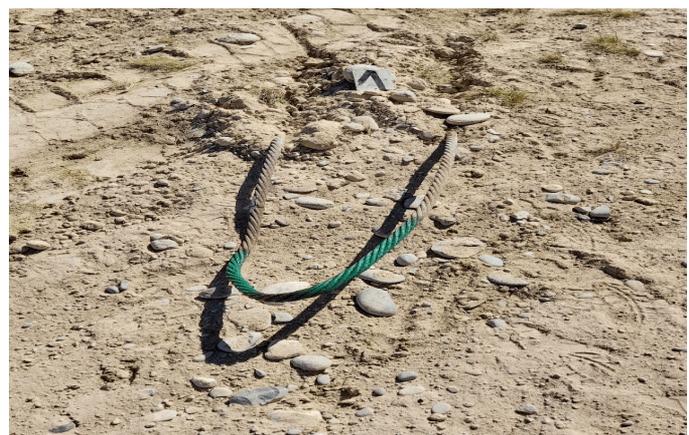
Nº Anclaje	Orientación	Zona	Dist. Boca de Pozo	Long Inicial	Long Final	Resultado	Tipo
1	NO	D	27,00	25,00	35,00	Apto	PRUEBA

Deformaciones	S
Desgaste Localizado	S
Rotura Alma	N
Rotura Alambre	N
Corrosión	S

NO HOMOLOGADO

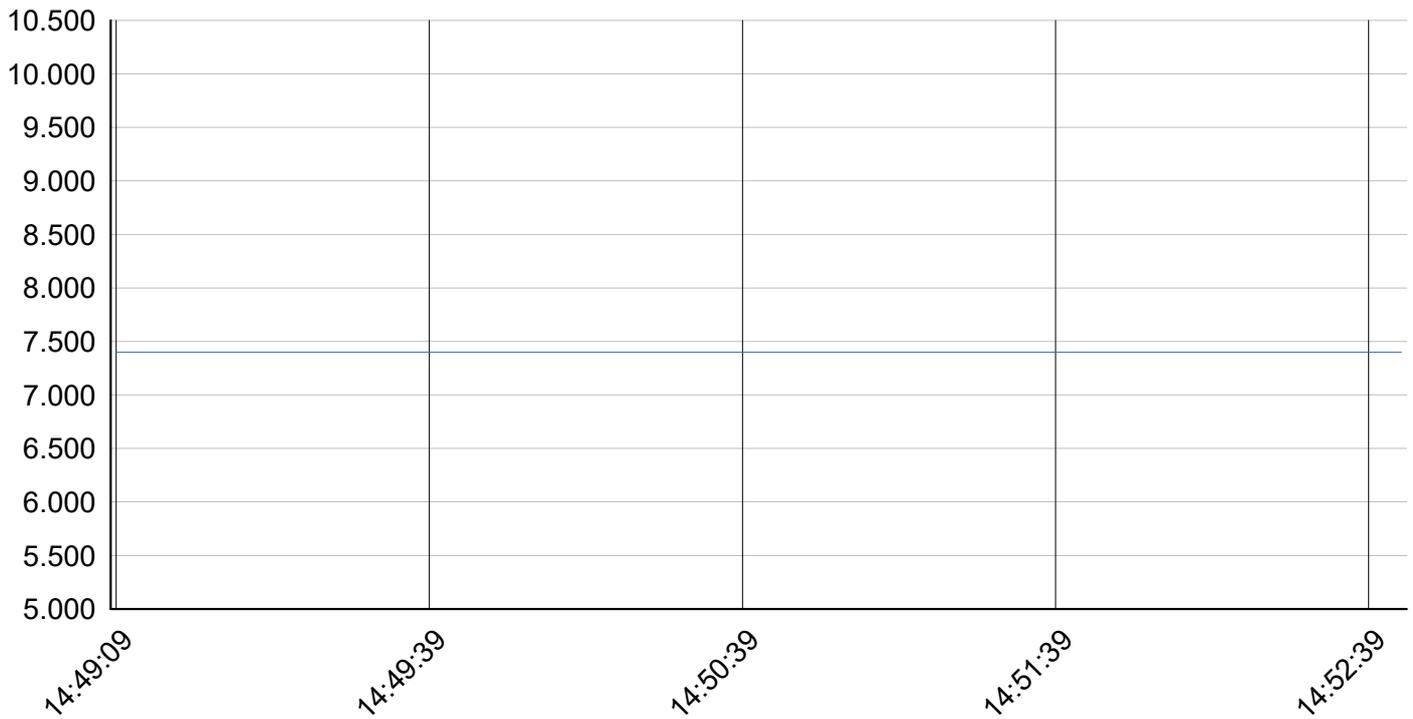
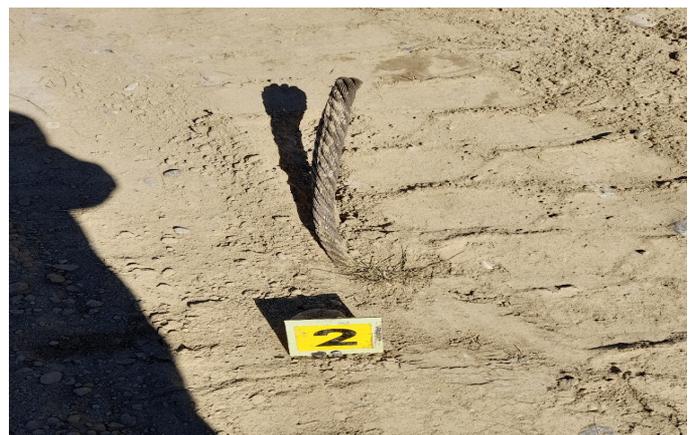
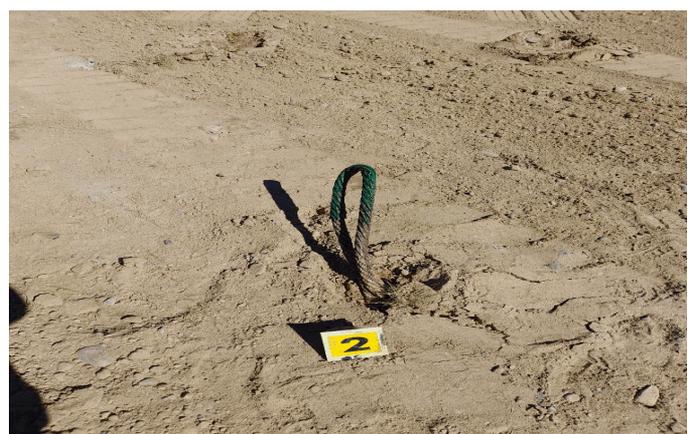
Nº Anclaje	Orientación	Zona	Dist. Boca de Pozo	Long Inicial	Long Final	Resultado	Tipo
2	NE	D	27,00	25,00	35,00	Apto	PRUEBA

Deformaciones	N
Desgaste Localizado	S
Rotura Alma	N
Rotura Alambre	N
Corrosión	S

NO HOMOLOGADO

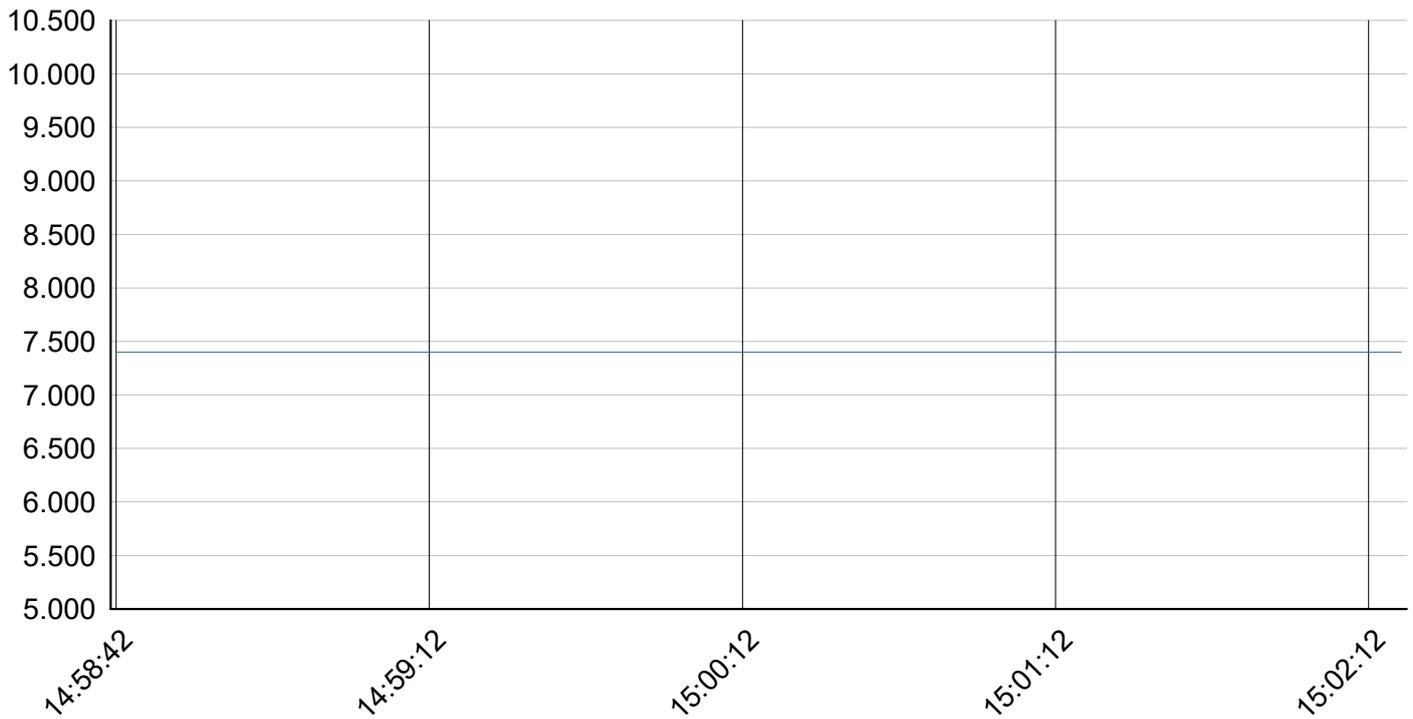
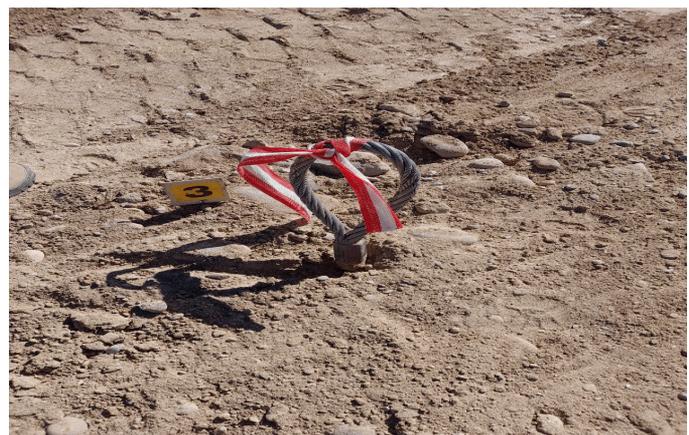
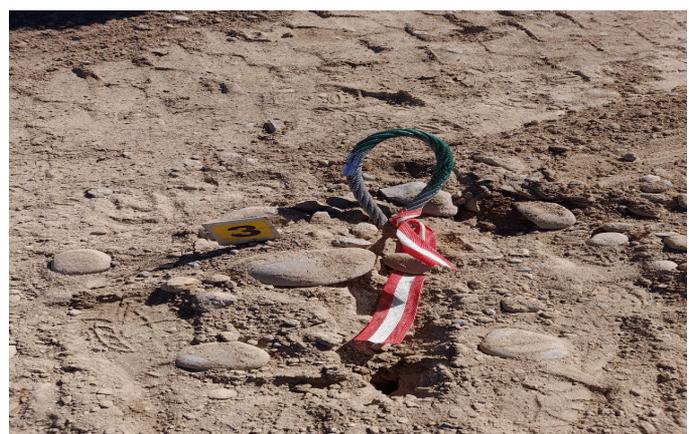
Nº Anclaje	Orientación	Zona	Dist. Boca de Pozo	Long Inicial	Long Final	Resultado	Tipo
3	SE	D	27,00	25,00	35,00	Apto	PRUEBA

Deformaciones	N
Desgaste Localizado	N
Rotura Alma	N
Rotura Alambre	N
Corrosión	N

Emplomado	N
Encasquillado	S

HOMOLOGADO

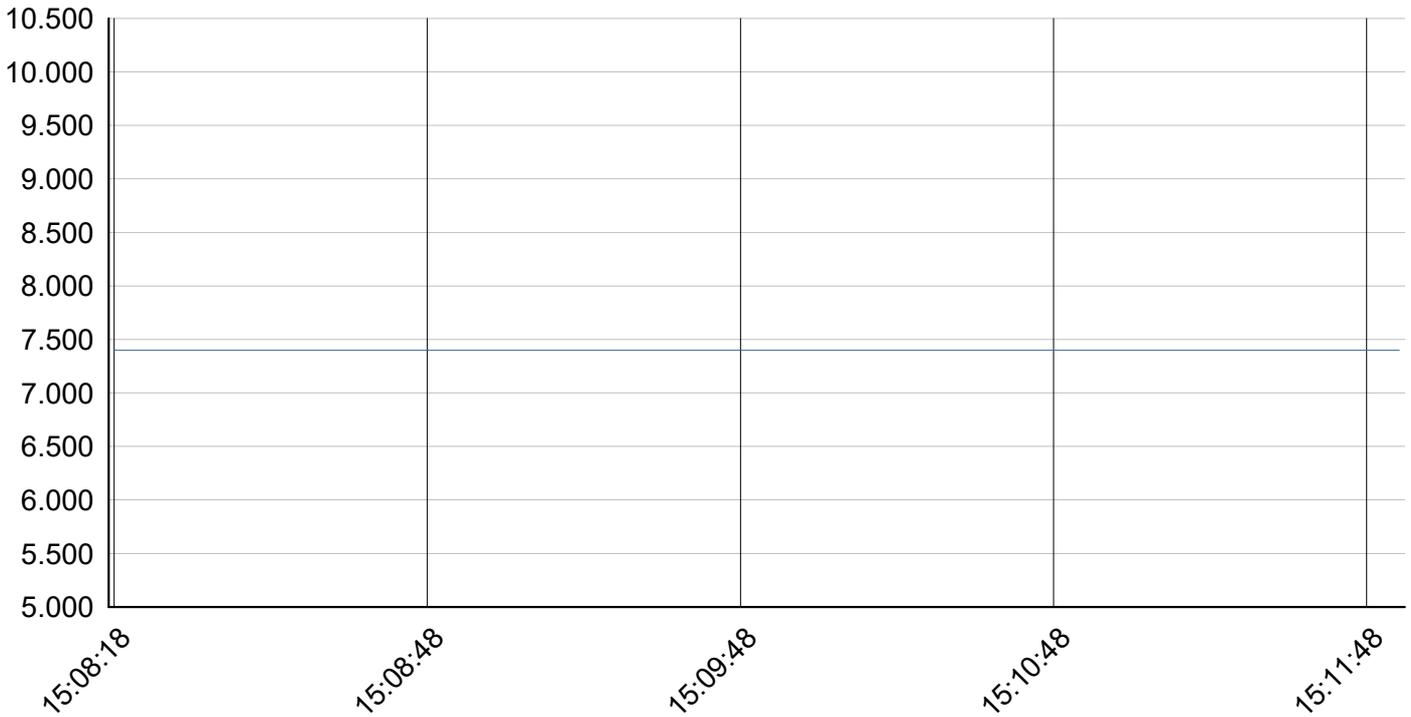
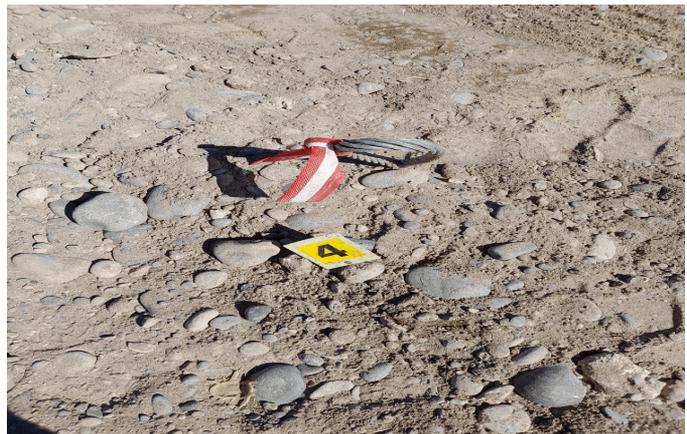
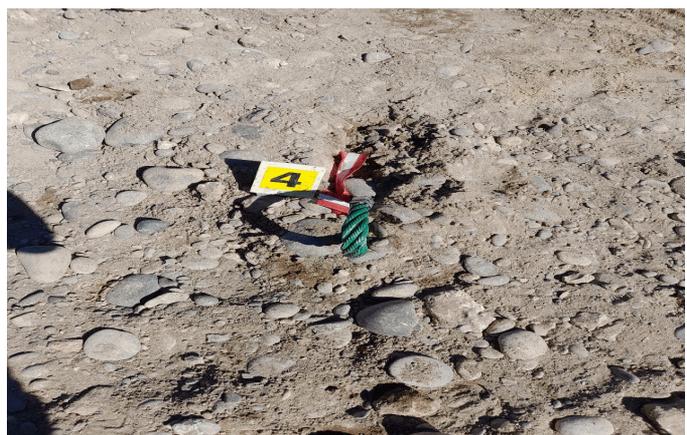
Nº Anclaje	Orientación	Zona	Dist. Boca de Pozo	Long Inicial	Long Final	Resultado	Tipo
4	SO	D	27,00	25,00	35,00	Apto	PRUEBA

Deformaciones	N
Desgaste Localizado	N
Rotura Alma	N
Rotura Alambre	N
Corrosión	N

Emplomado	N
Encasquillado	S

HOMOLOGADO
