**INFORME DE VERIFICACIÓN DE ANCLAJES**

Cód: 233

Fecha de Emisión: 05/06/2022

| POZO | CHUS-538 |

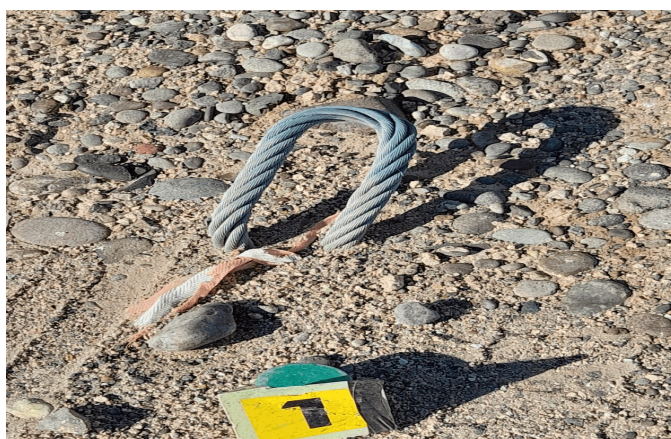
ANTES

| Nº Anclaje | Orientación | Zona | Dist. Boca de Pozo | Long Inicial | Long Final | Resultado | Tipo |
|---|---|---|---|---|---|---|---|
| 1 | NO | D | 27,00 | 25,00 | 35,00 | Apto | PRUEBA |

| Deformaciones | S |

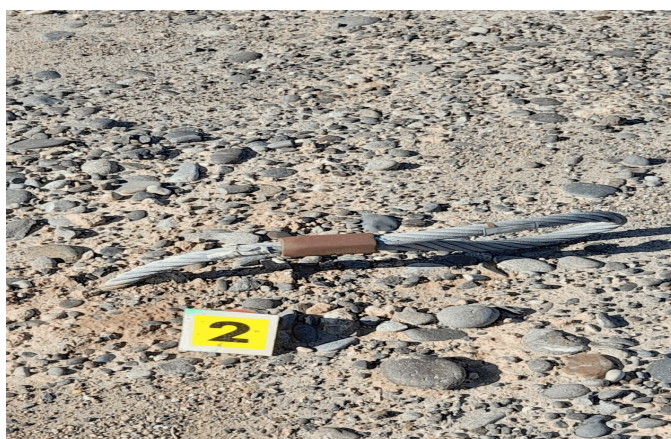
ANTES

| Nº Anclaje | Orientación | Zona | Dist. Boca de Pozo | Long Inicial | Long Final | Resultado | Tipo |
|---|---|---|---|---|---|---|---|
| 2 | NE | D | 27,00 | 25,00 | 35,00 | Apto | PRUEBA |

HOMOLOGADO

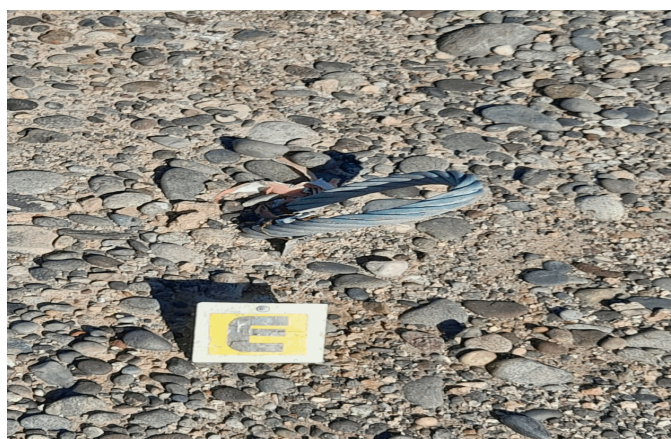
ANTES

| Nº Anclaje | Orientación | Zona | Dist. Boca de Pozo | Long Inicial | Long Final | Resultado | Tipo |
|---|---|---|---|---|---|---|---|
| 3 | SE | D | 27,00 | 25,00 | 35,00 | Apto | PRUEBA |

HOMOLOGADO

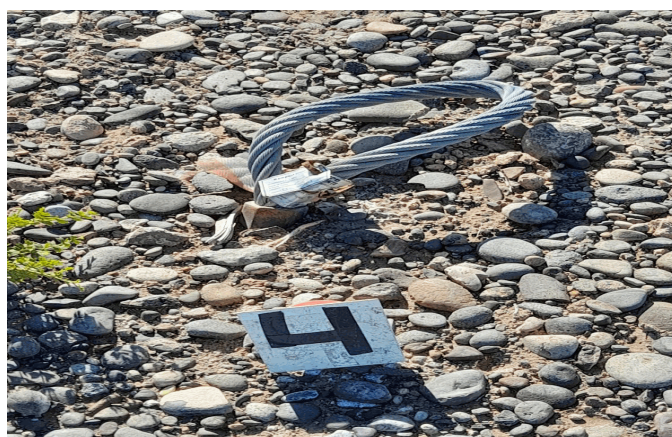
ANTES

| Nº Anclaje | Orientación | Zona | Dist. Boca de Pozo | Long Inicial | Long Final | Resultado | Tipo |
|---|---|---|---|---|---|---|---|
| 4 | SO | D | 27,00 | 25,00 | 35,00 | Apto | PRUEBA |
