**INFORME DE VERIFICACIÓN DE ANCLAJES**

74

Fecha de Emisión: 05/07/2022

| POZO | CHUS-540 | |

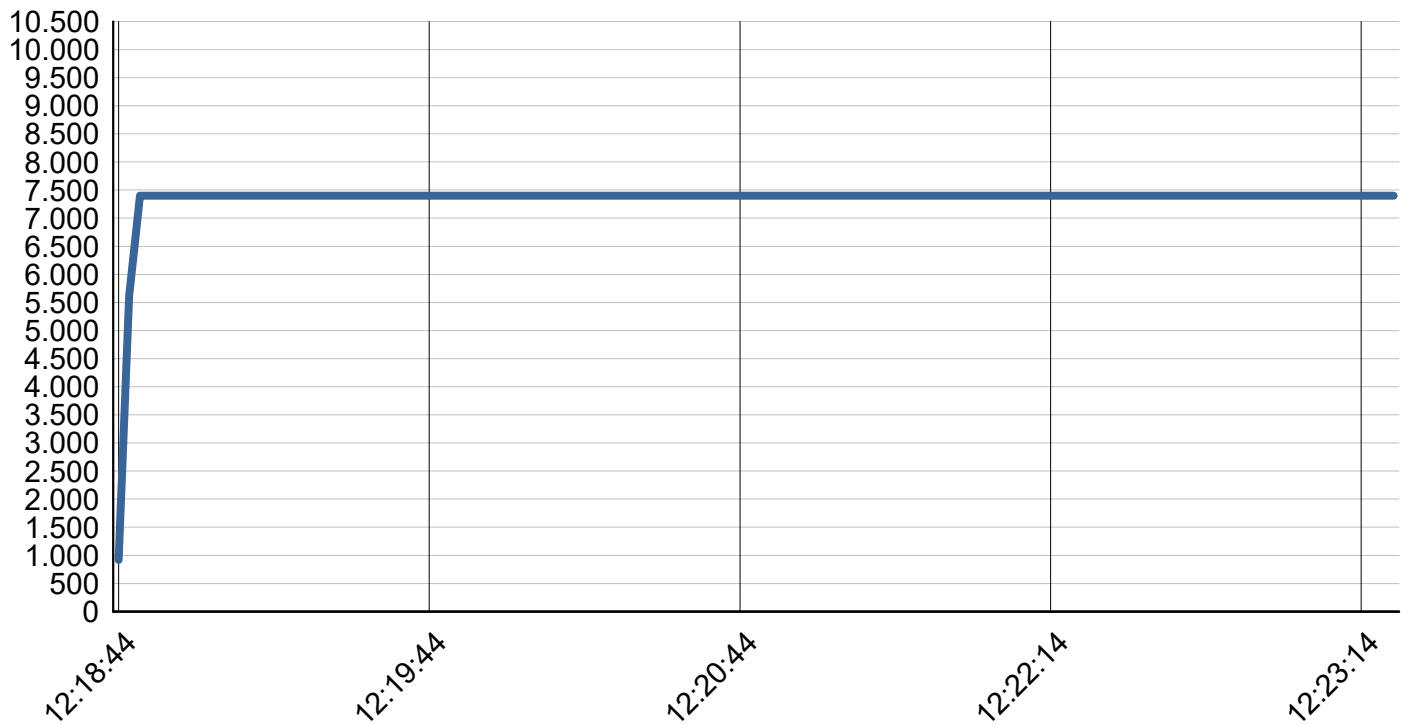
| Nº Anclaje | Orientación | Zona | Dist. Boca de Pozo | Long Inicial | Long Final | Resultado | Tipo |
|---|---|---|---|---|---|---|---|
| 1 | NO | D | 27,00 | 25,00 | 35,00 | Apto | PRUEBA |

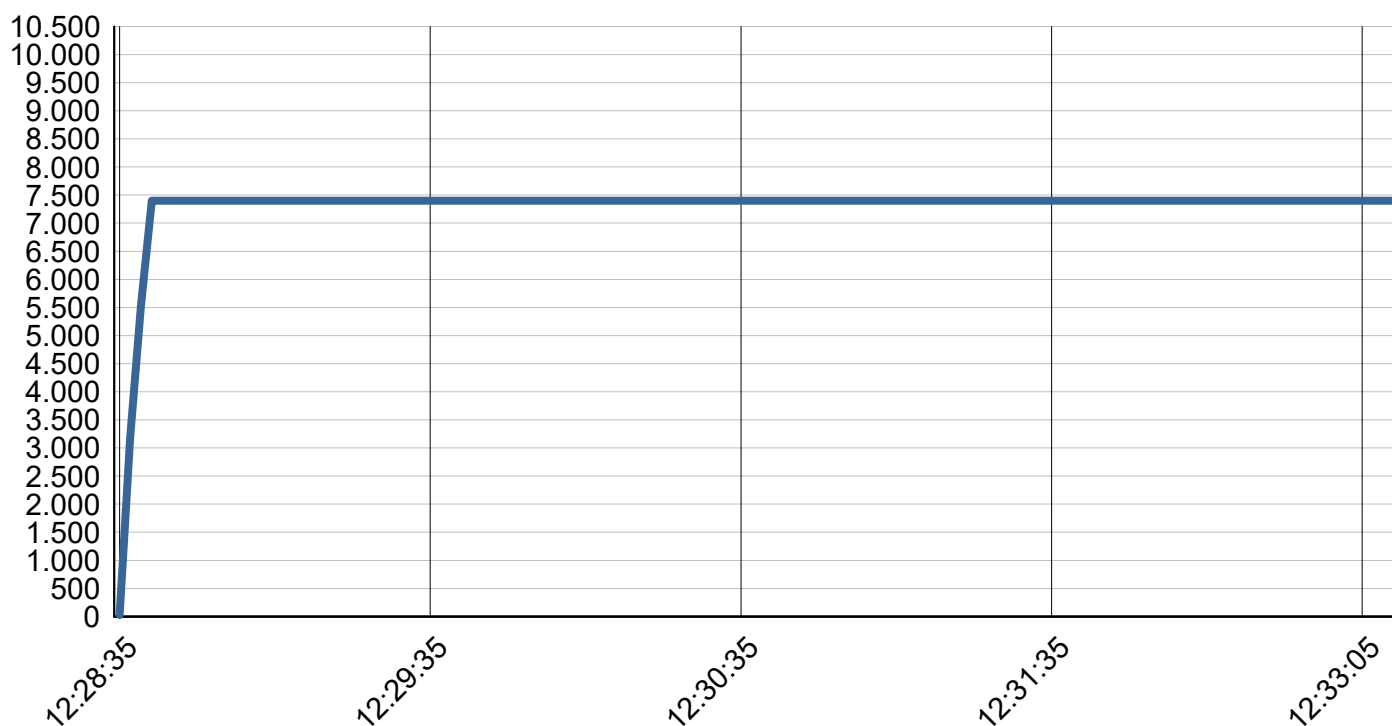
| Nº Anclaje | Orientación | Zona | Dist. Boca de Pozo | Long Inicial | Long Final | Resultado | Tipo |
|---|---|---|---|---|---|---|---|
| 2 | NE | D | 27,00 | 25,00 | 35,00 | Apto | PRUEBA |

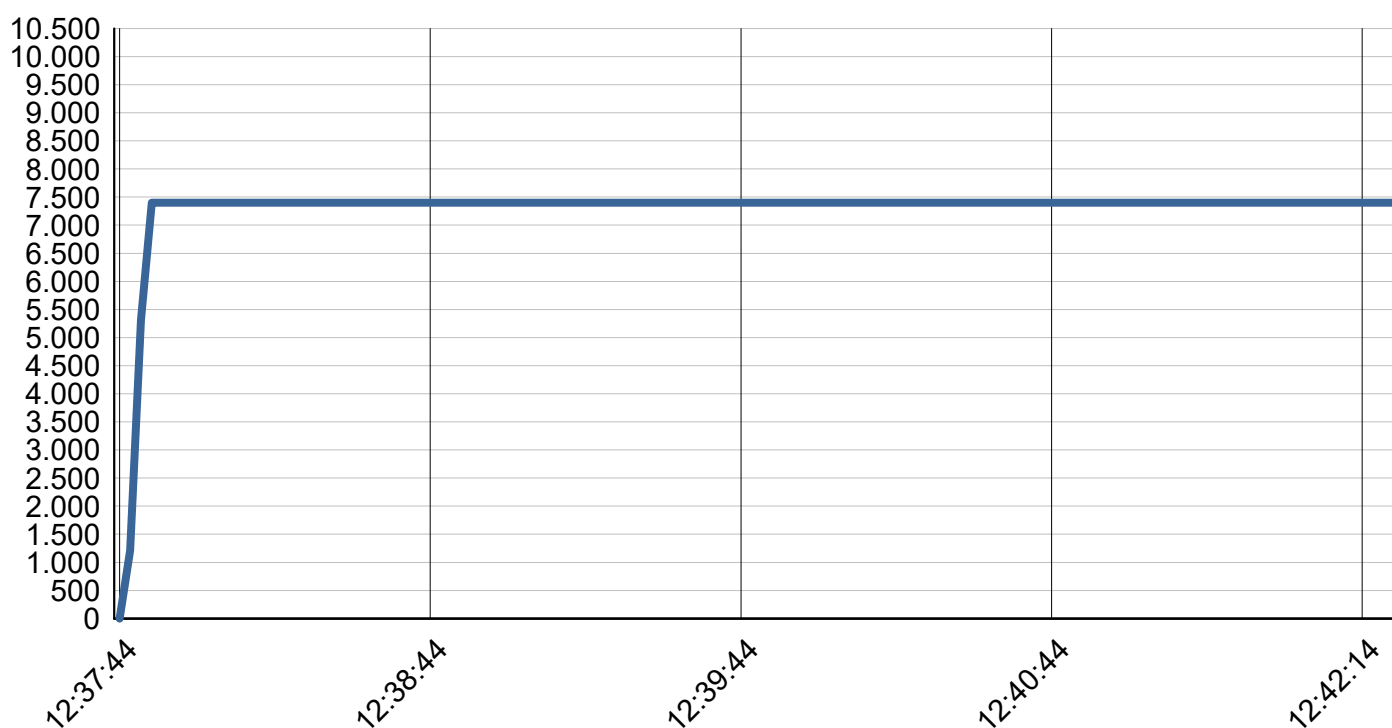
| Nº Anclaje | Orientación | Zona | Dist. Boca de Pozo | Long Inicial | Long Final | Resultado | Tipo |
|---|---|---|---|---|---|---|---|
| 3 | SE | D | 27,00 | 25,00 | 35,00 | Apto | PRUEBA |

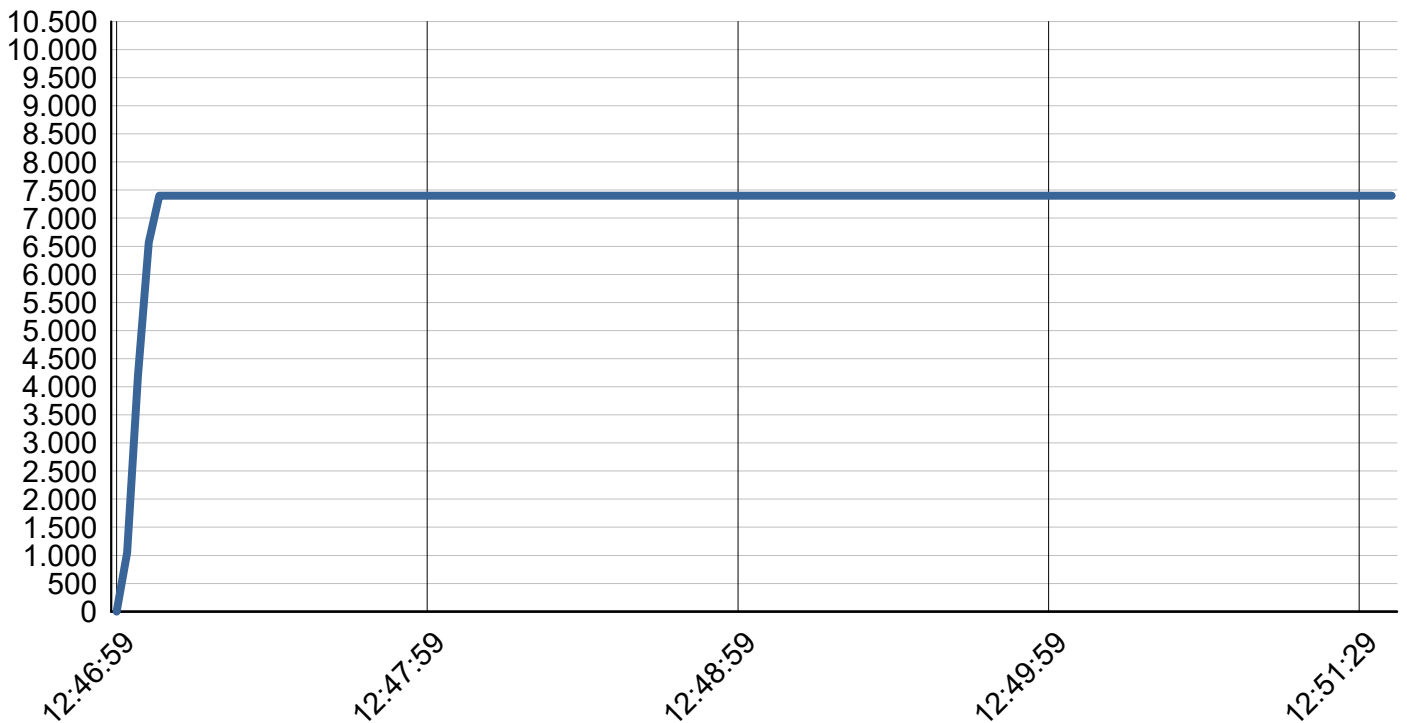
| Nº Anclaje | Orientación | Zona | Dist. Boca de Pozo | Long Inicial | Long Final | Resultado | Tipo |
|---|---|---|---|---|---|---|---|
| 4 | SO | D | 27,00 | 25,00 | 35,00 | Apto | PRUEBA |

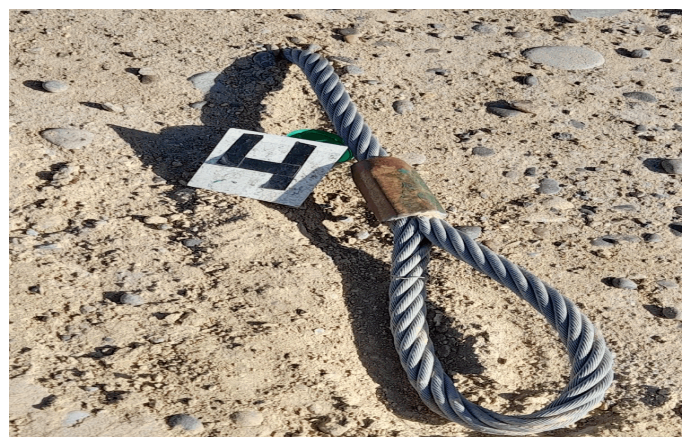
ANTES

HOMOLOGADO
