| Cliente | YPF | Fecha | 15/3/2022 12:41:51 |
| Pozo | CHUS-608 | Certificación | 244 |

## PARTE DE OPERACIONES

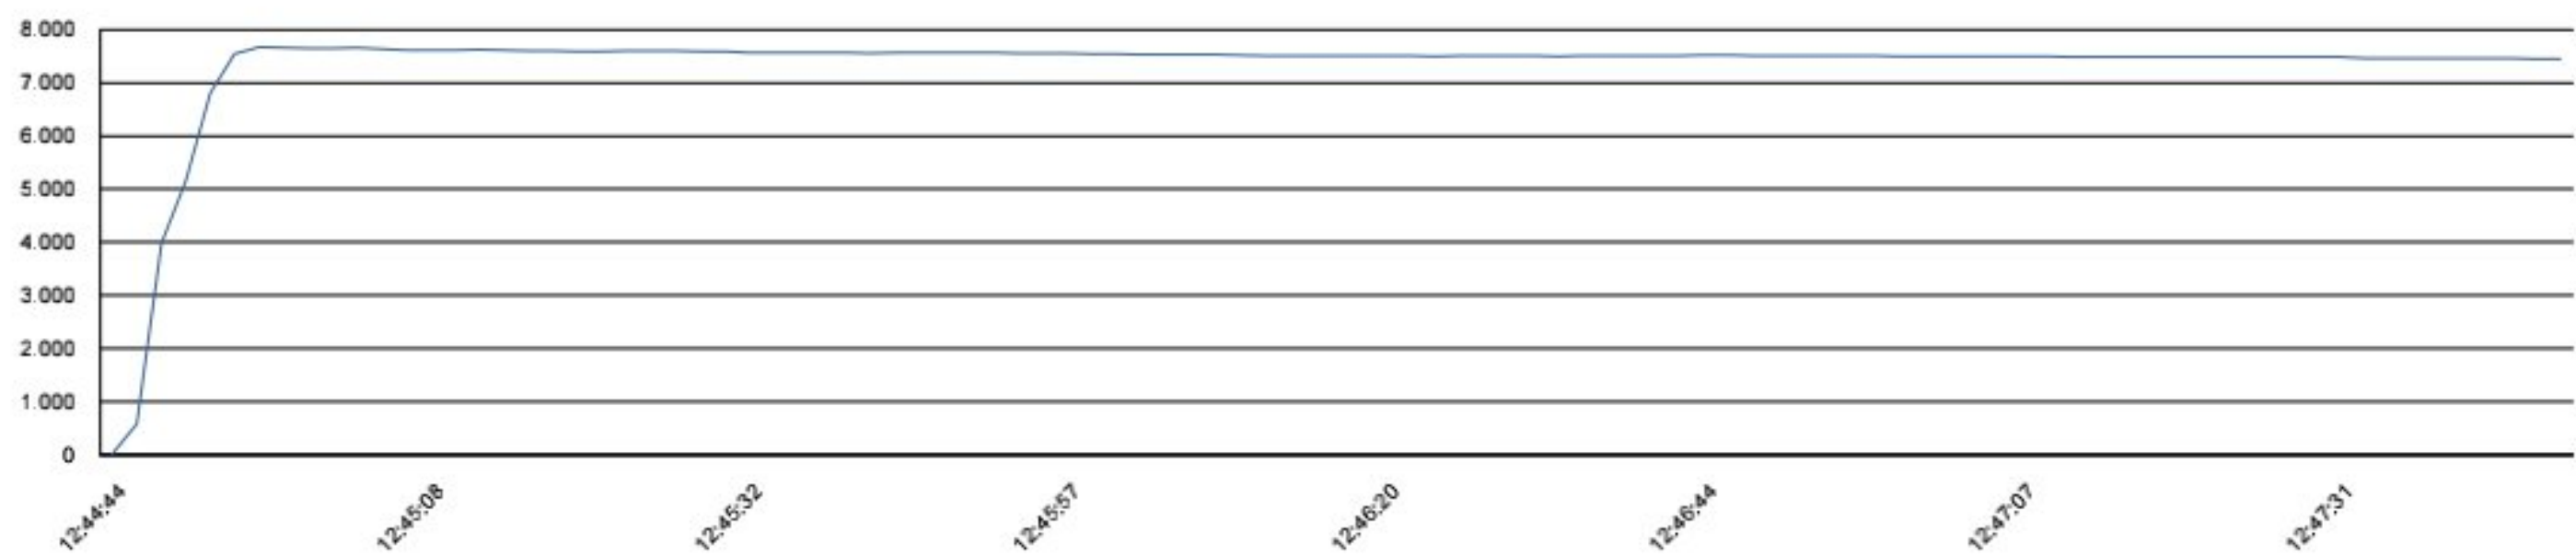
### Anclaje Nro.: 1

Observaciones: APLASTADO APROBADO

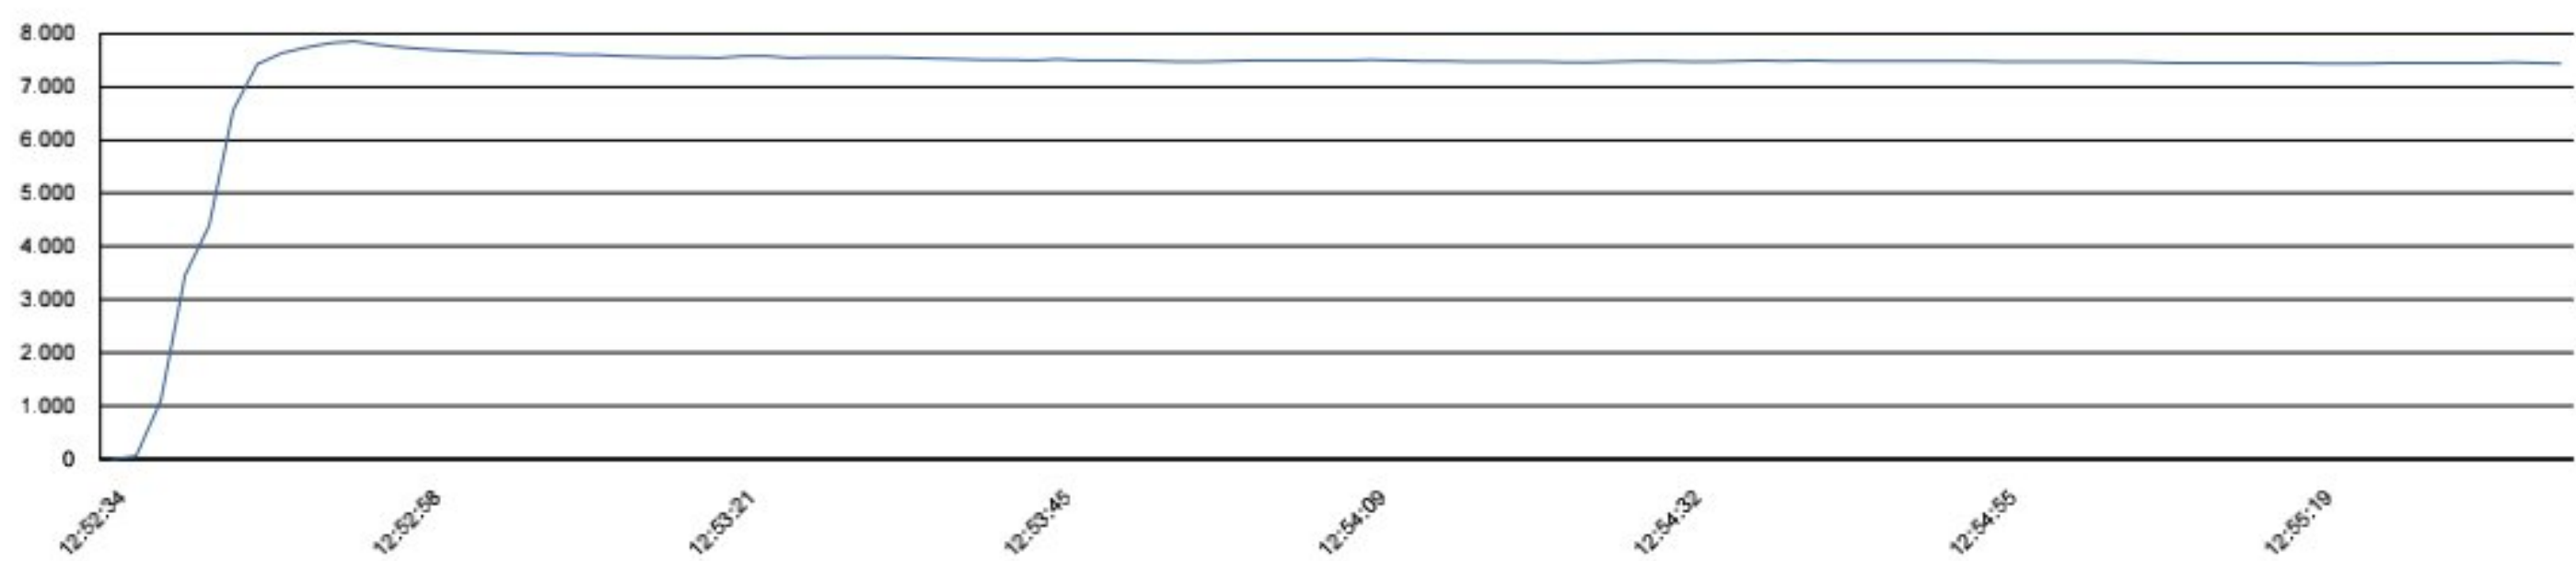
### Anclaje Nro.: 2

Observaciones: APROBADO

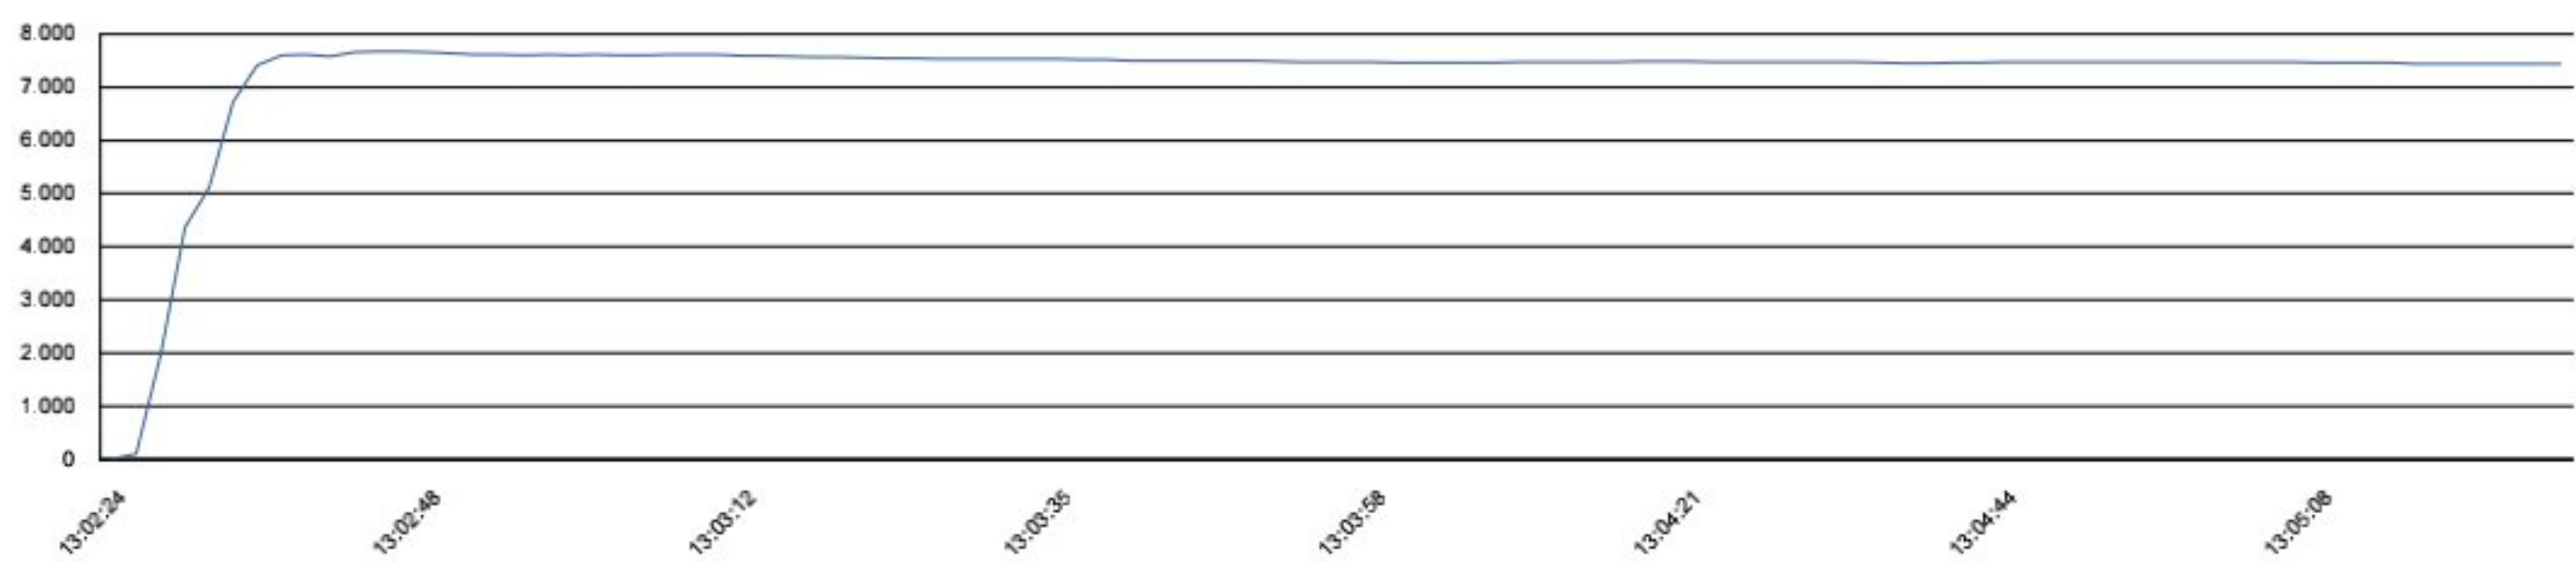
### Anclaje Nro.: 3

Observaciones: APROBADO

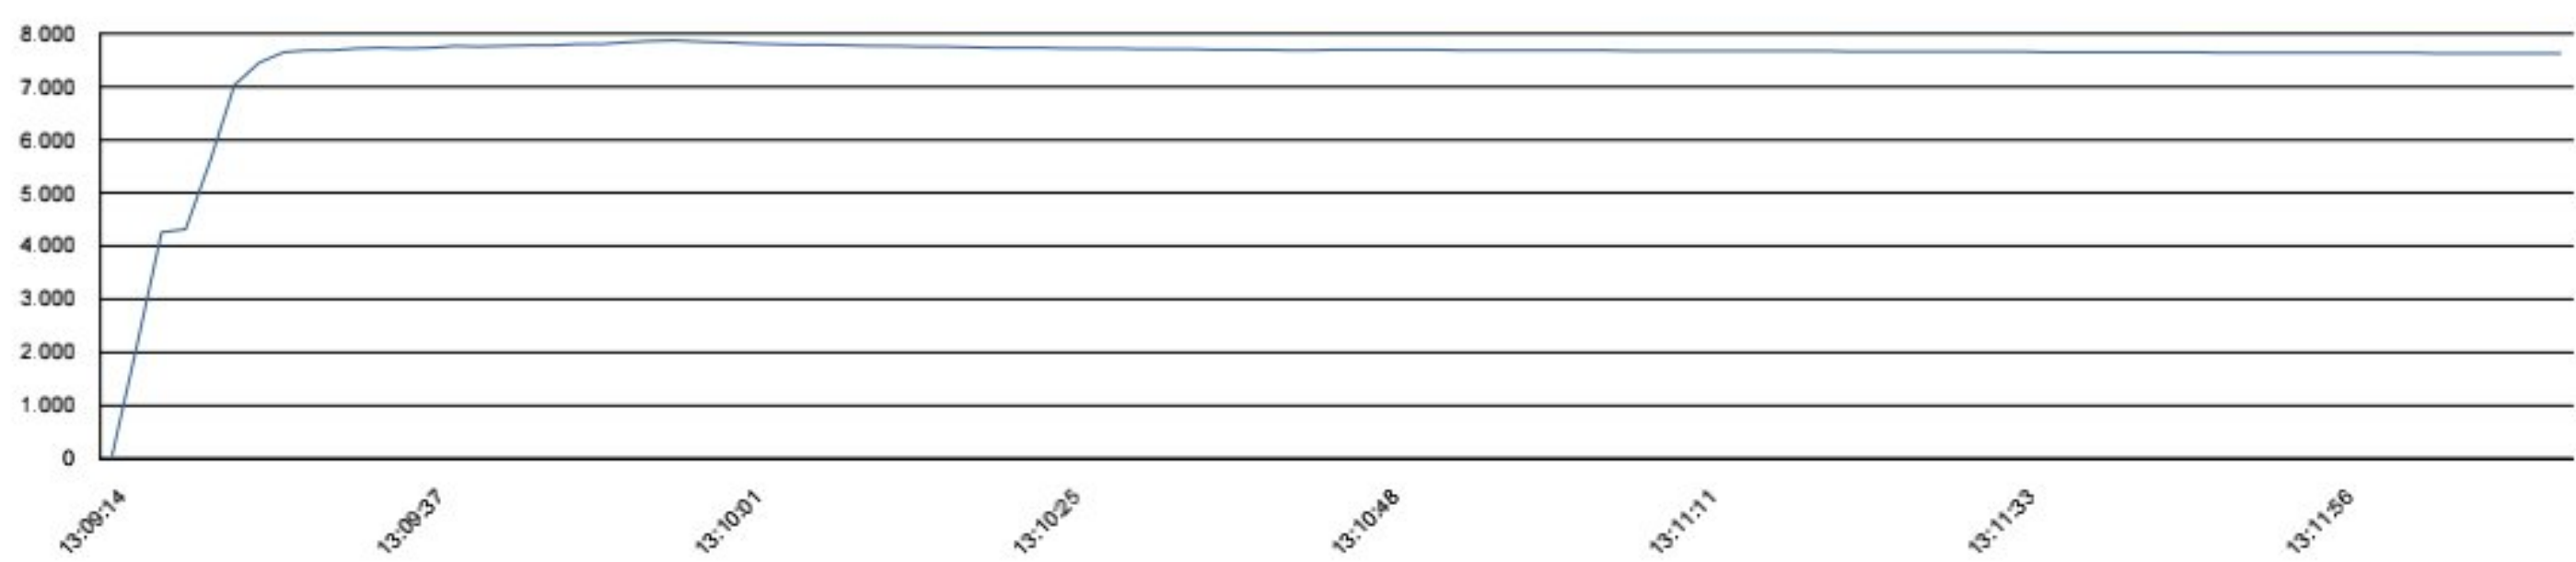
### Anclaje Nro.: 4

Observaciones: APROBADO
