Cliente YPF  
 Yacimiento ZONAS VARIAS  
 Pozo CMO E46  
 Operario 1 Ordoñez, Jorge  
 Operario 2 MOYANO, MARCELO  
 Vehículo 102

Fecha 30/08/2021 13:06:58  
 Certificación 1.252  
 Cant. Anclajes 5

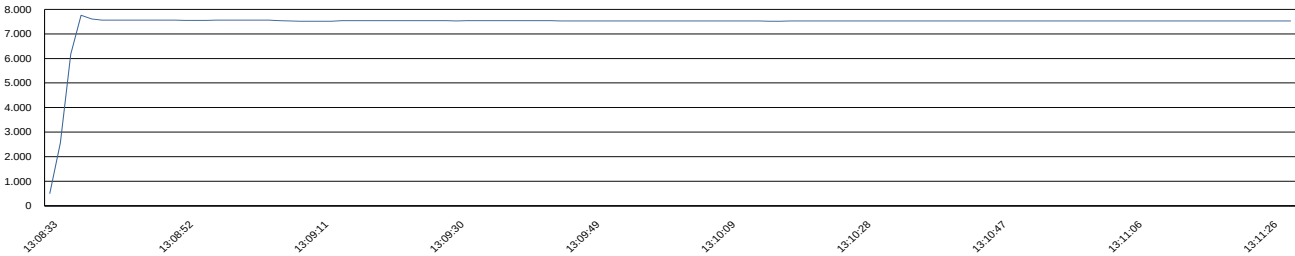
Anclaje Nro.:

Observaciones: APROBADO

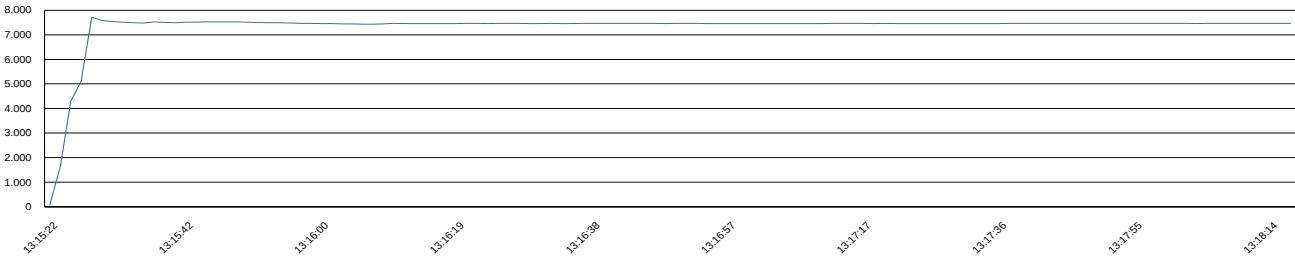
Anclaje Nro.: 2

Observaciones: APROBADO

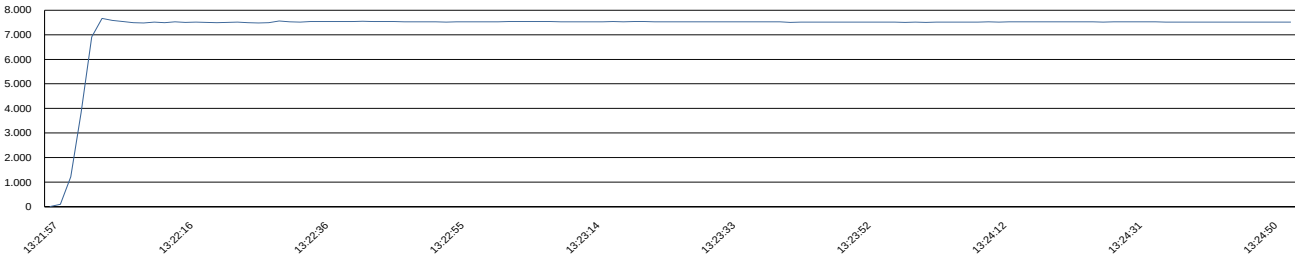
Anclaje Nro.: 3

Observaciones: APROBADO

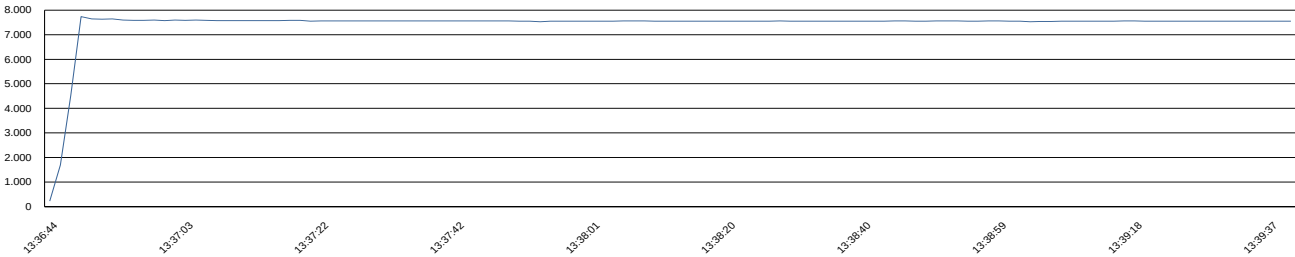
Anclaje Nro.: 4

Observaciones: APROBADO

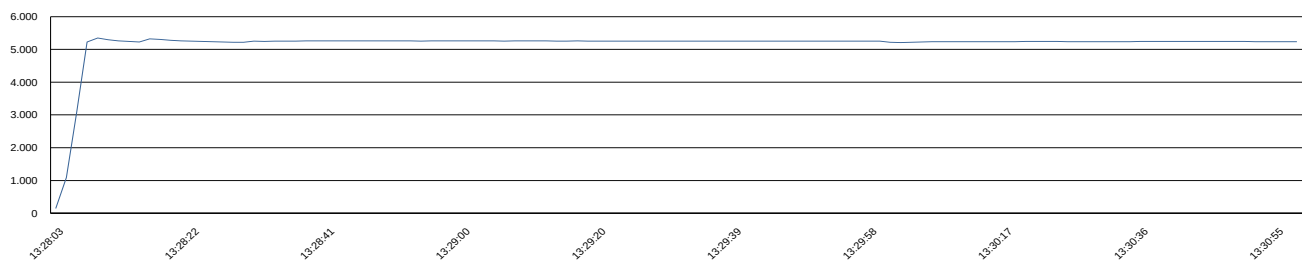
Anclaje Nro.: 5

Observaciones: APROBADO
