Cliente YPF  
Yacimiento ZONA VARIAS  
Pozo CMO 50  
Operario 1 Ordoñez, Jorge  
Operario 2 MOYANO, MARCELO  
Vehículo 102

Fecha 15/02/2022 12:30:34

Certificación 1.653

Cant. Anclajes 5

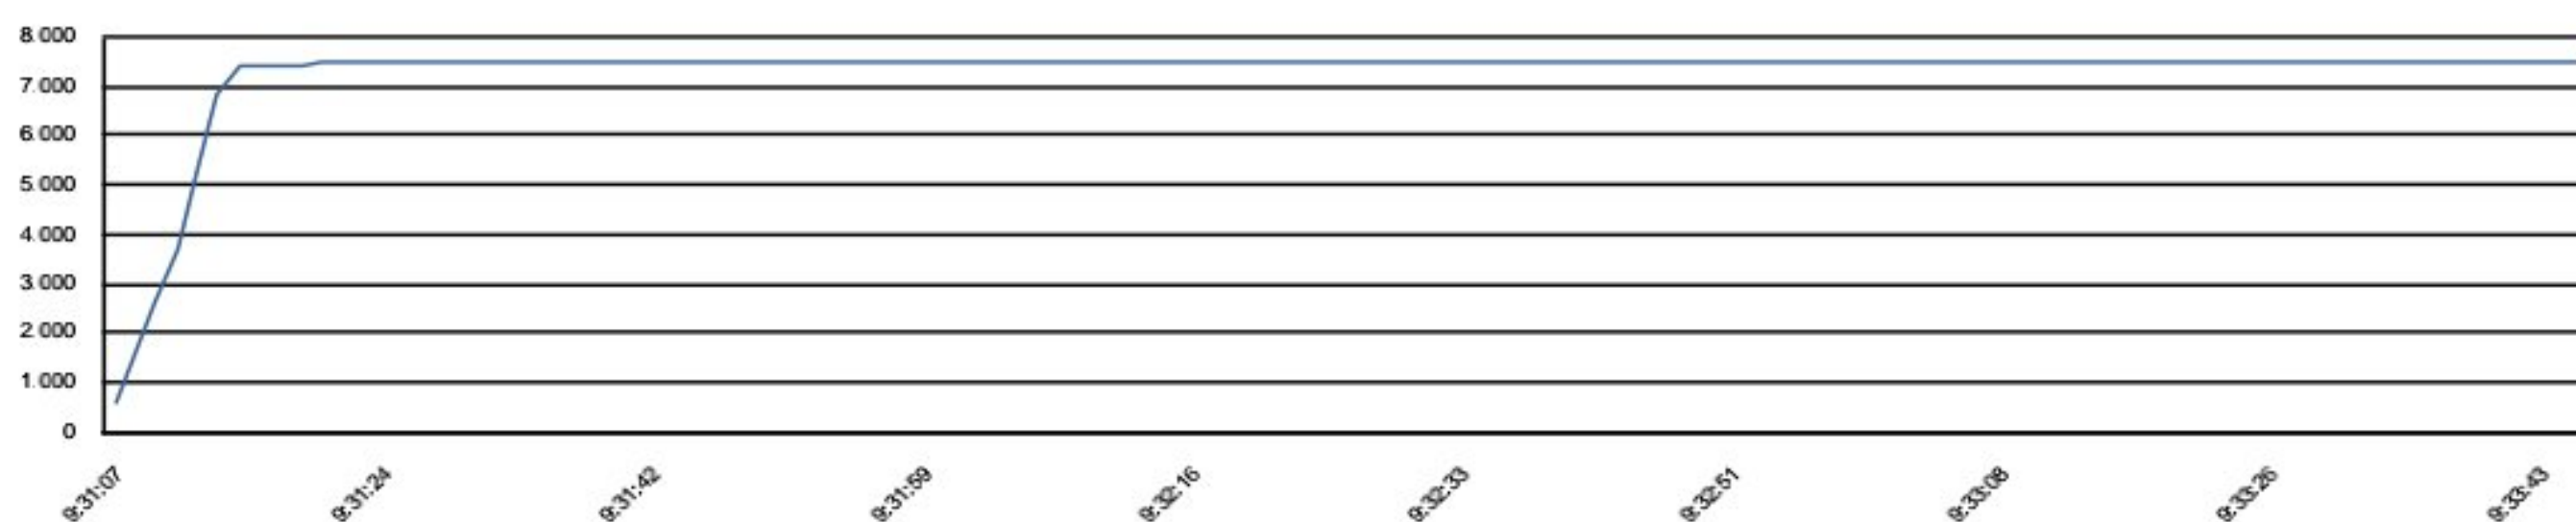
### Anclaje Nro.: 1

Observaciones: APROBADO

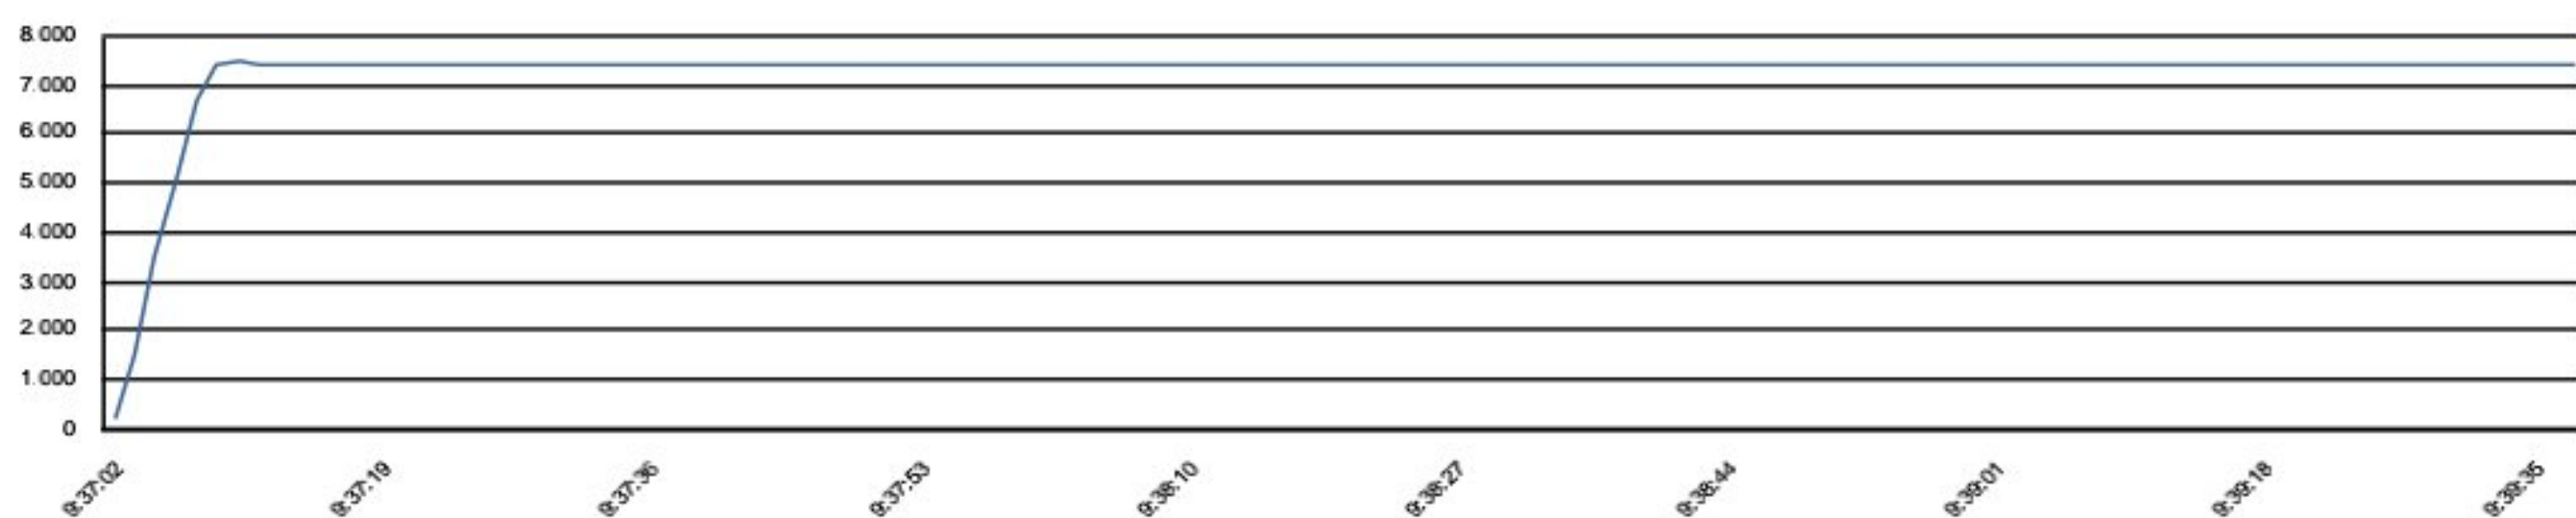
### Anclaje Nro.: 2

Observaciones: APROBADO

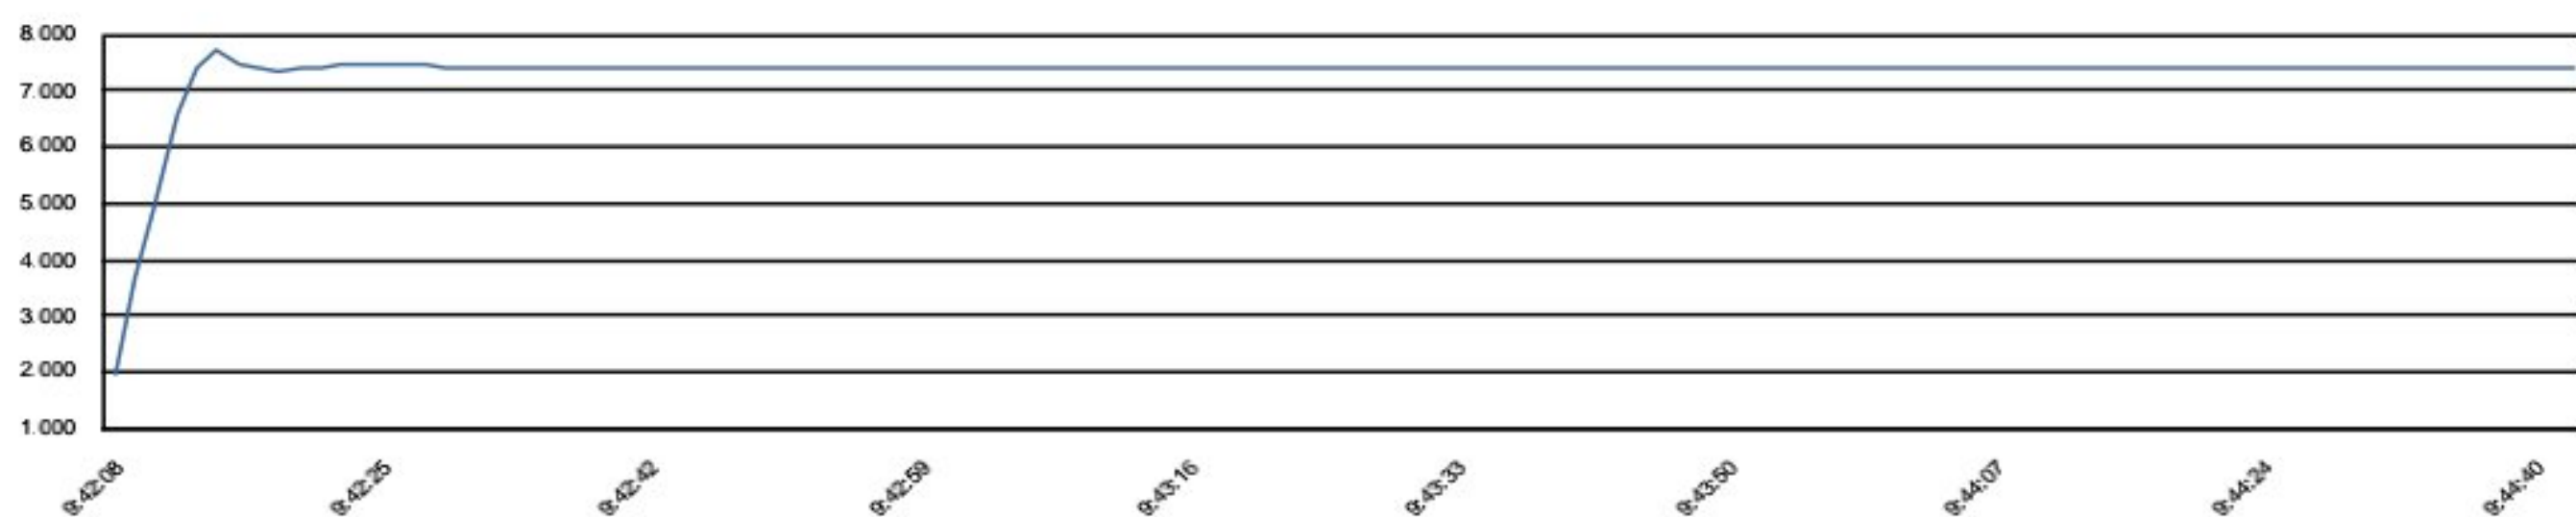
### Anclaje Nro.: 3

Observaciones: APROBADO

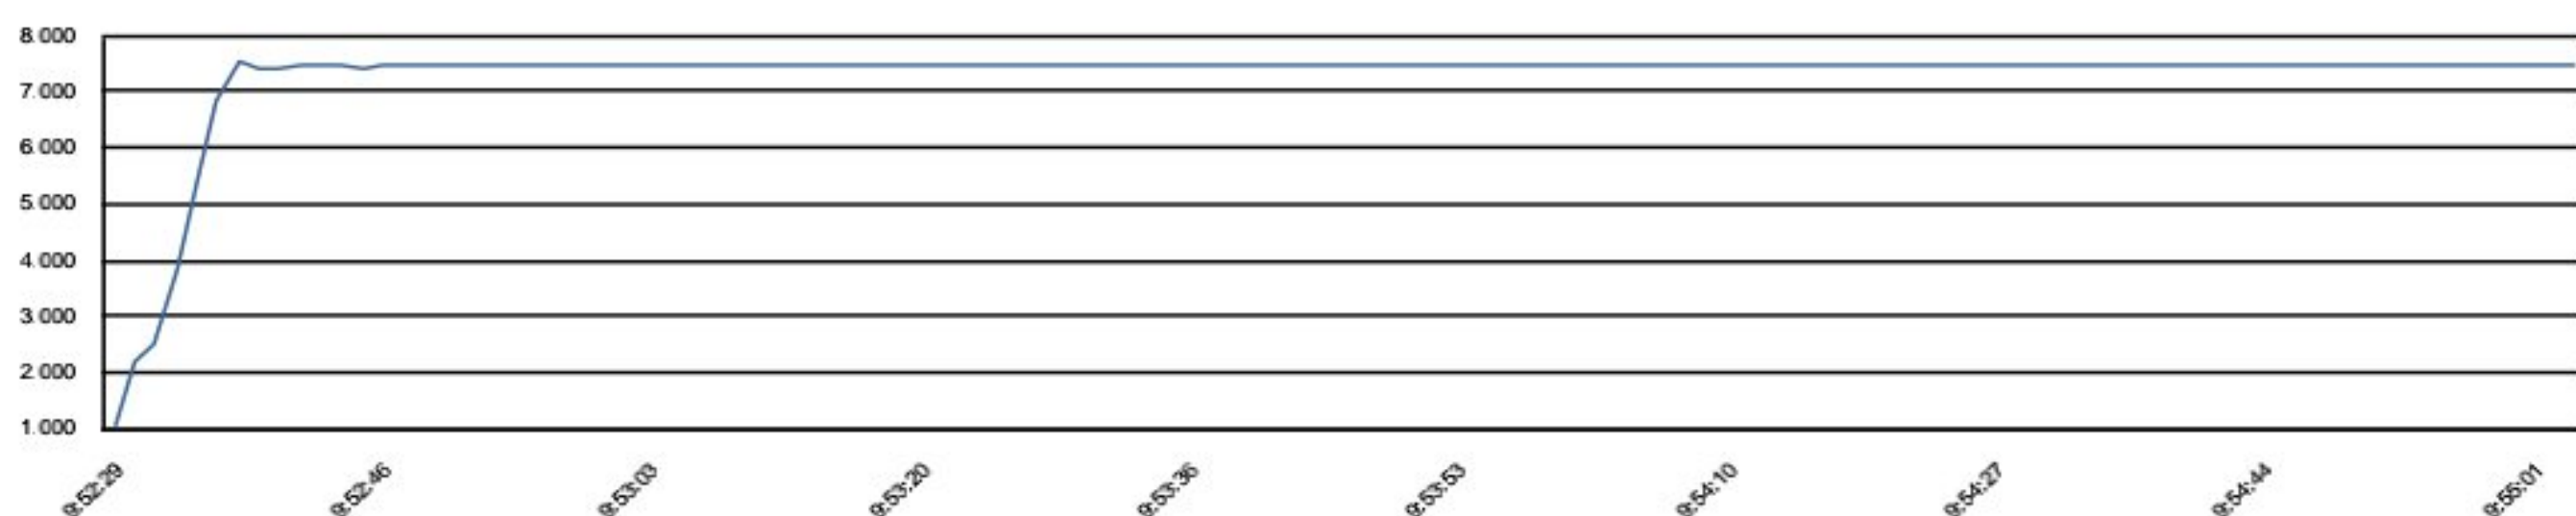
### Anclaje Nro.: 4

Observaciones: APROBADO

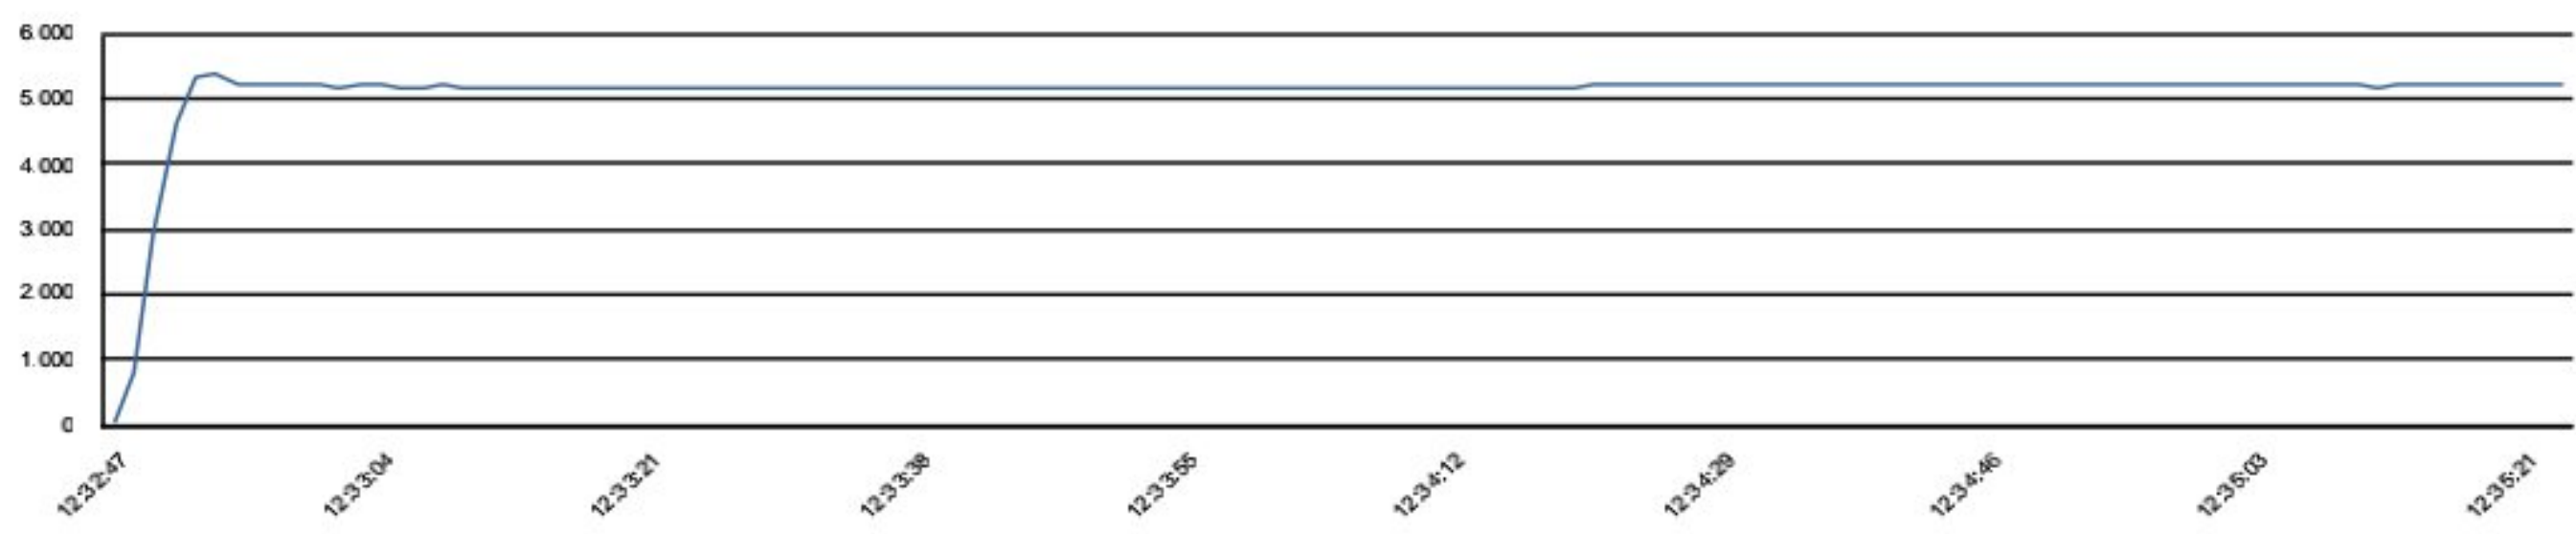
### Anclaje Nro.: 5

Observaciones: APROBADO
