| Cliente | YPF | Fecha | 20/09/2021 12:04:19 |
| Pozo | CMOE A76 | Certificación | 1.303 |

# PARTE DE OPERACIONES N° 038846

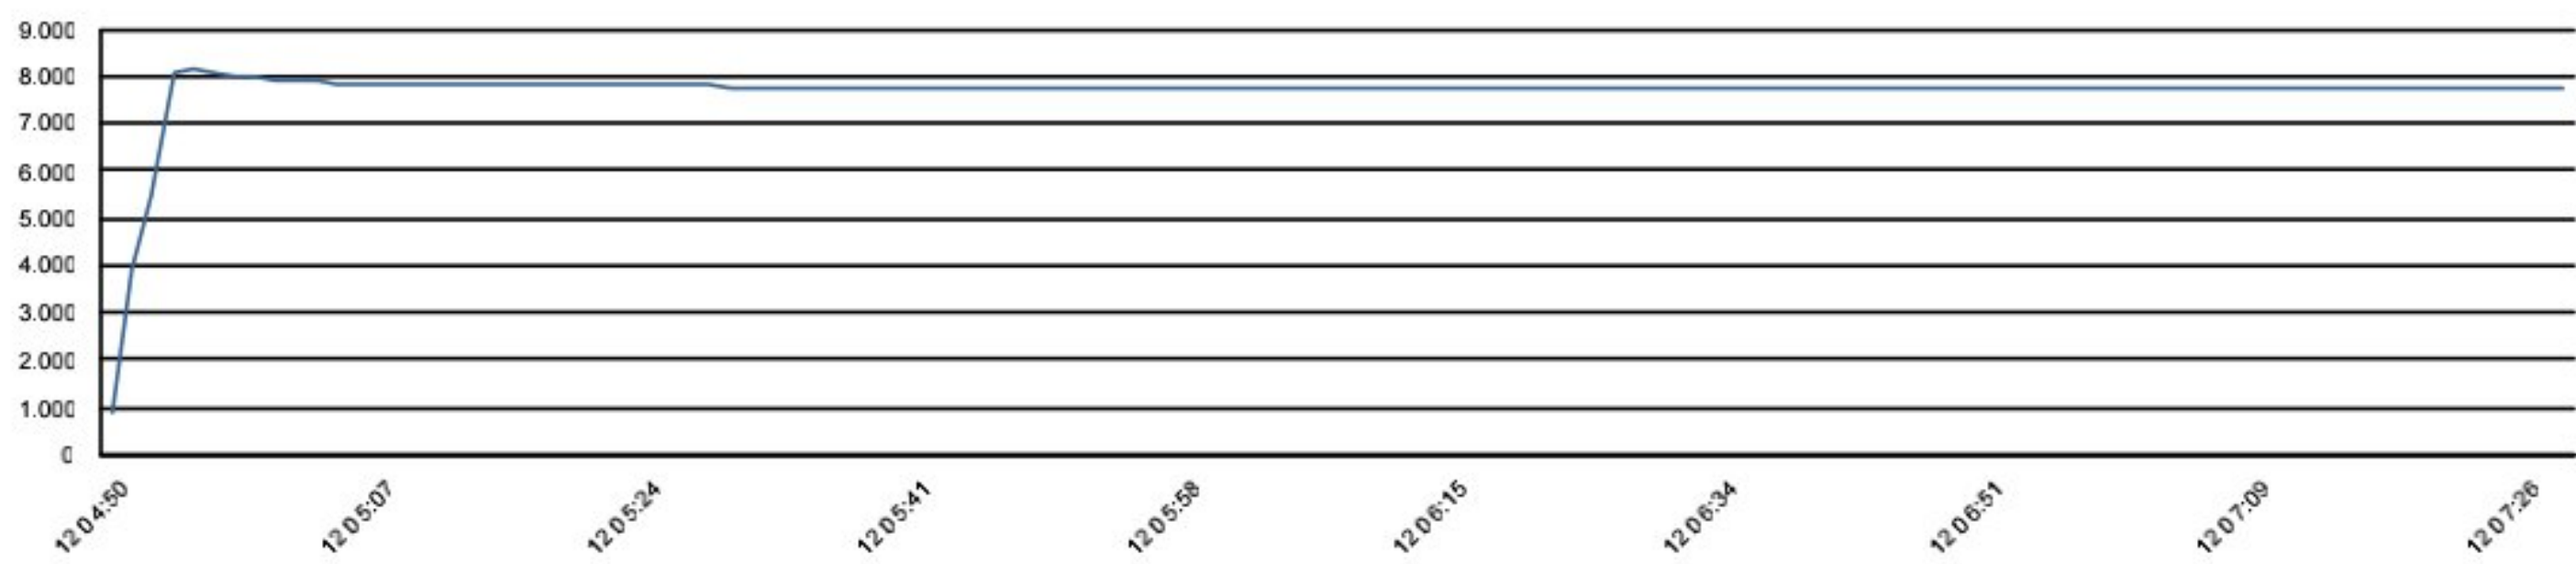
Anclaje Nro.: 1

Observaciones: APROBADO

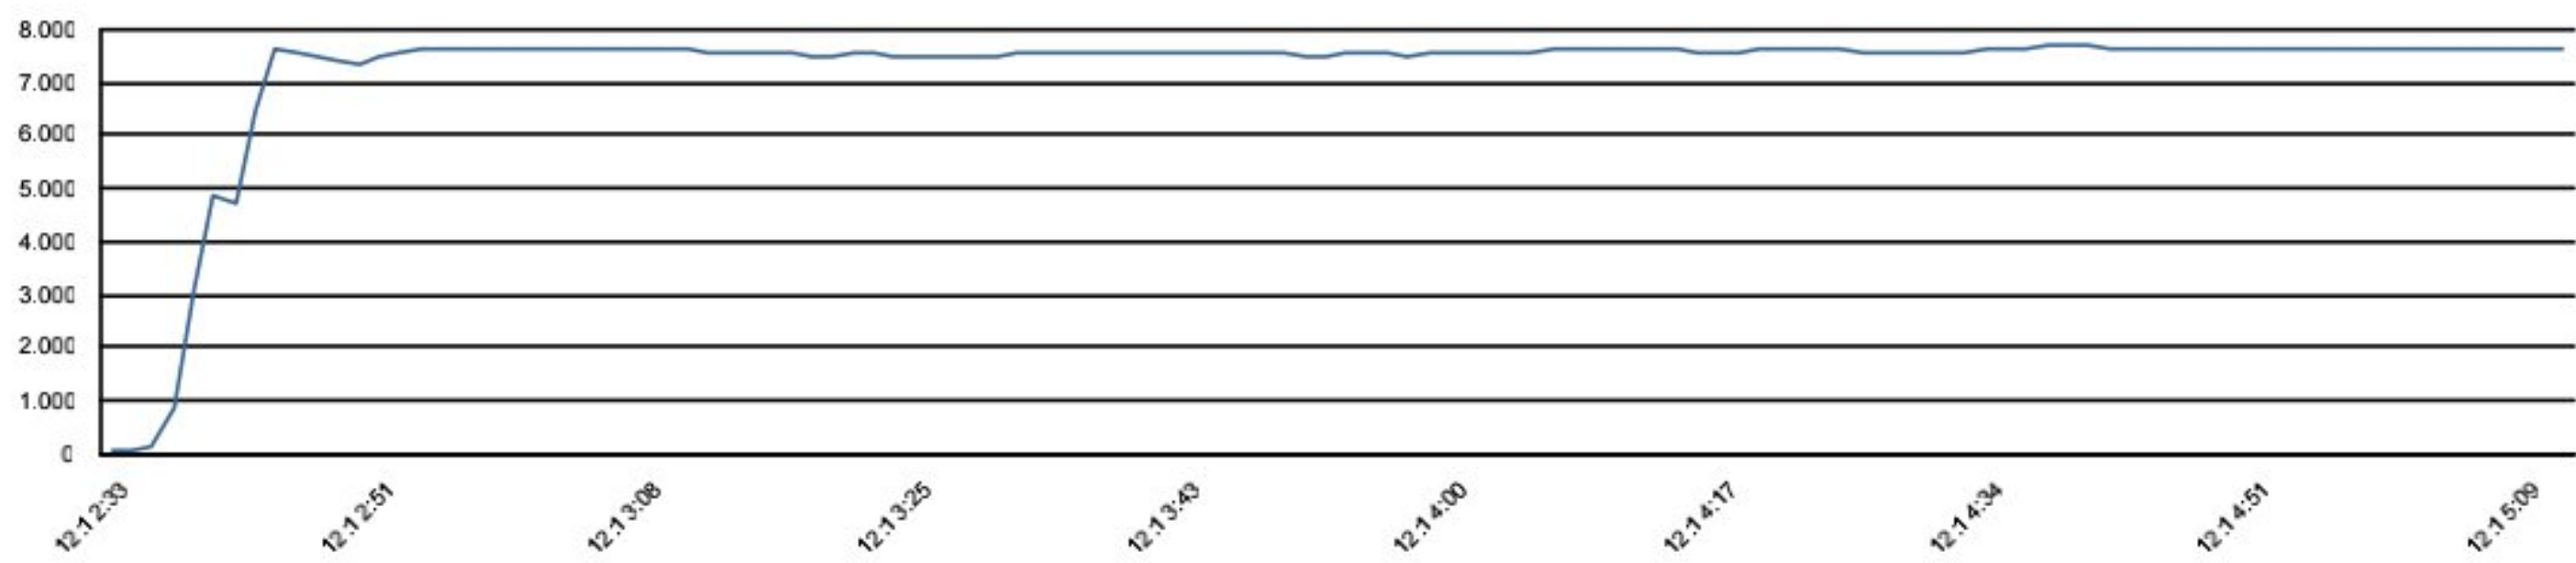
Anclaje Nro.: 2

Observaciones: APROBADO

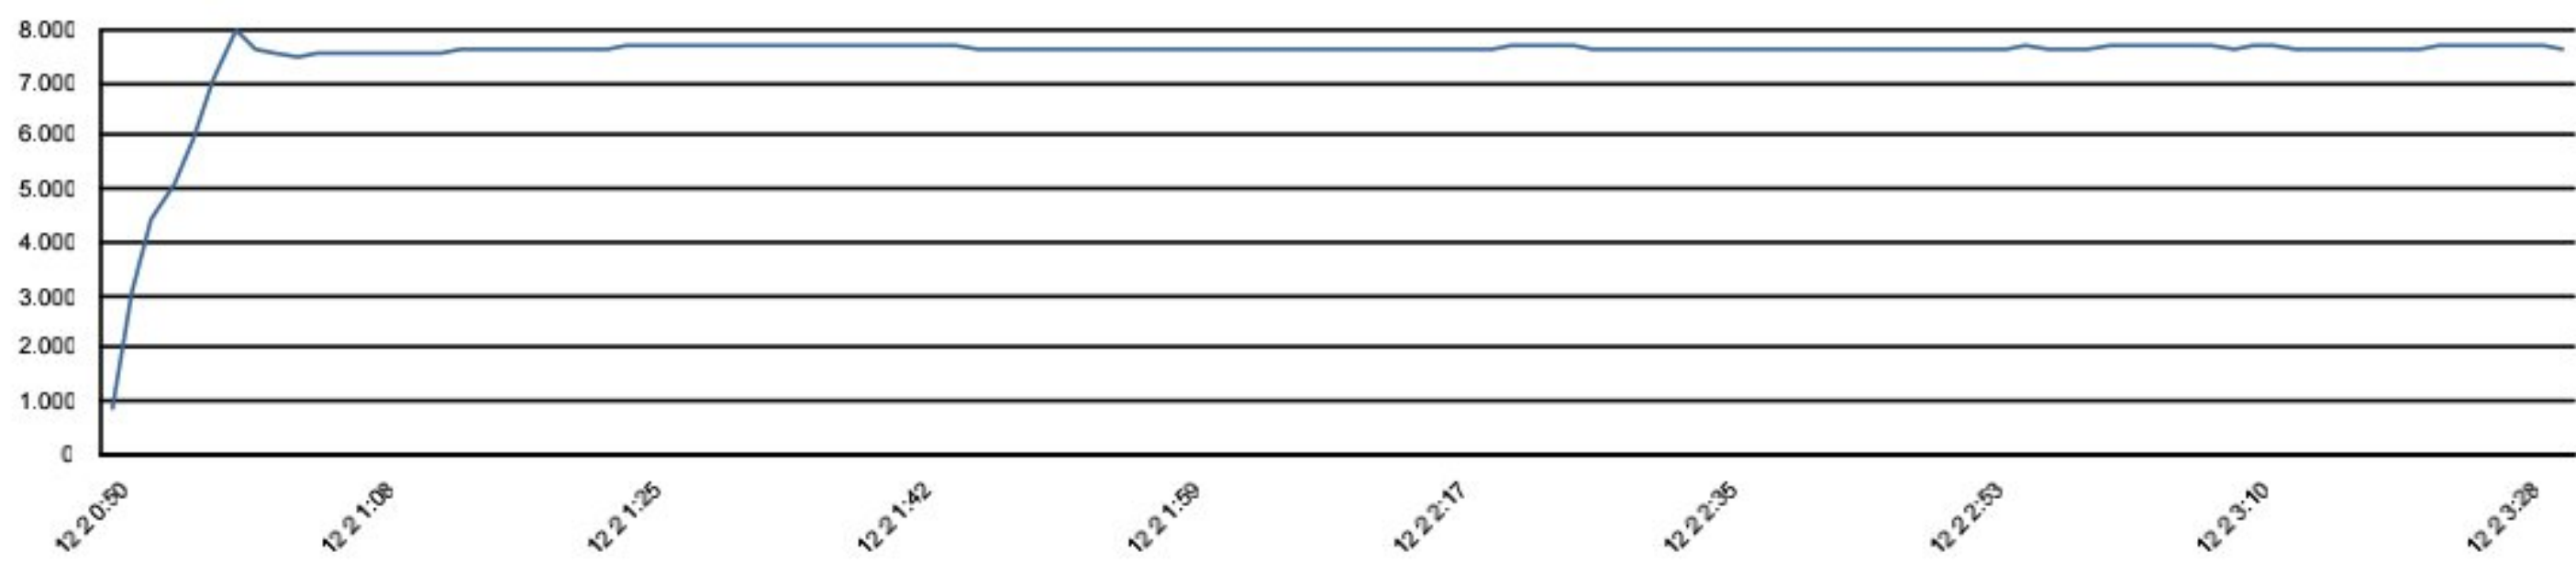
Anclaje Nro.: 3

Observaciones: APROBADO

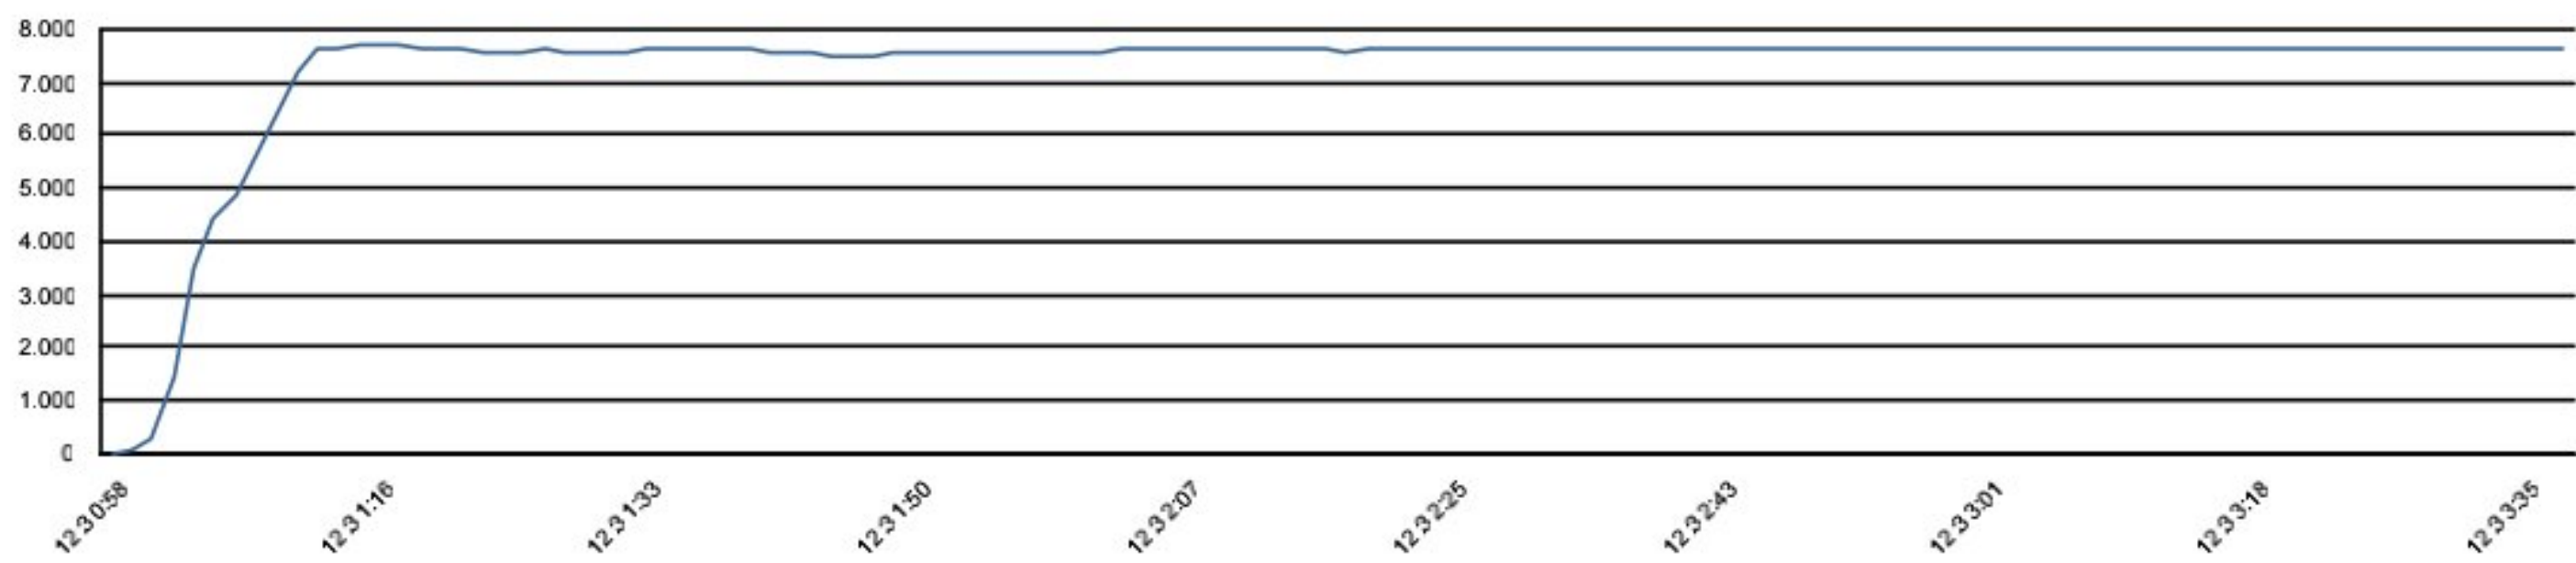
Anclaje Nro.: 4

Observaciones: APROBADO
