| Cliente | YPF | Fecha | 17/10/2021 10:21:01 |
| Yacimiento | DESFILADERO BAYO MENDOZA | | |
| Pozo | DB 52 | Certificación | 1.359 |

## PARTE DE OPERACIONES

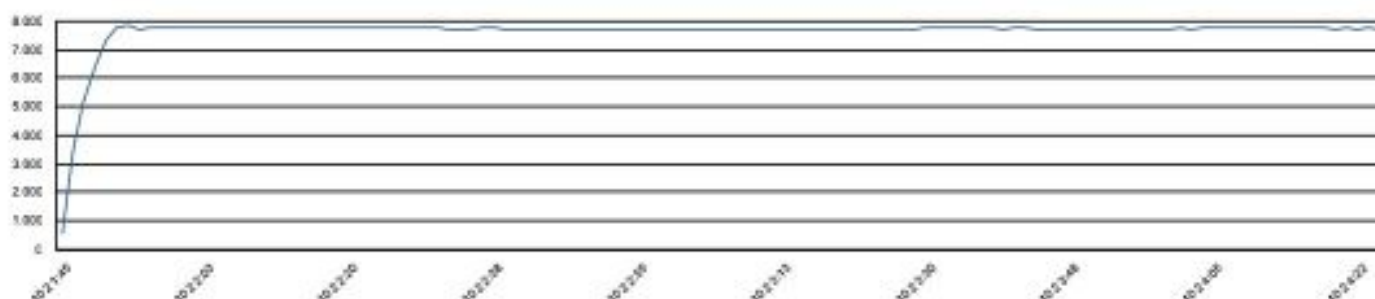
### Anclaje Nro.: 1

Observaciones: APROBADO

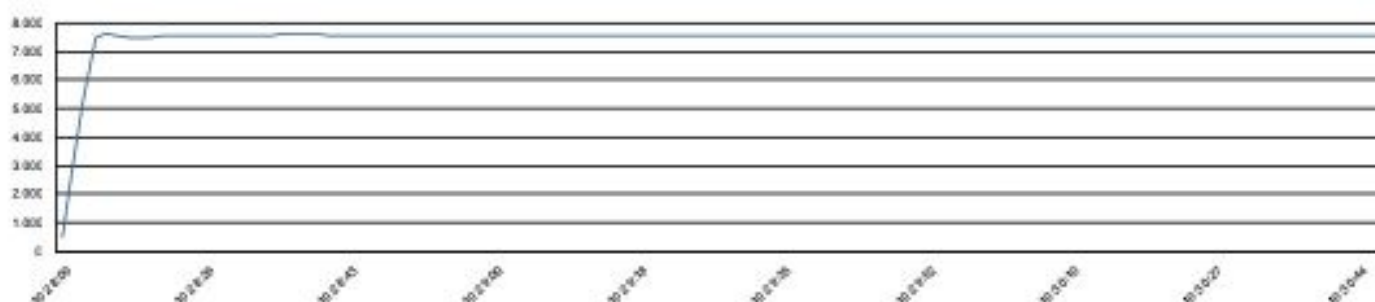
### Anclaje Nro.: 2

Observaciones: APROBADO

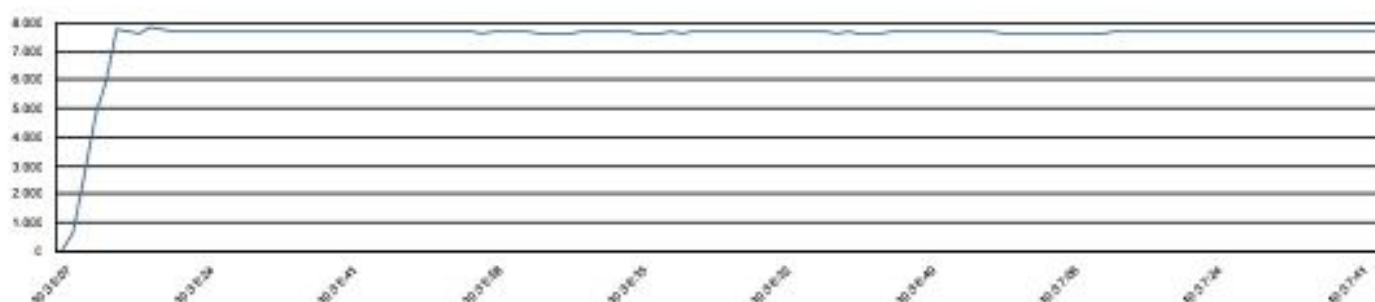
### Anclaje Nro.: 3

Observaciones: APROBADO

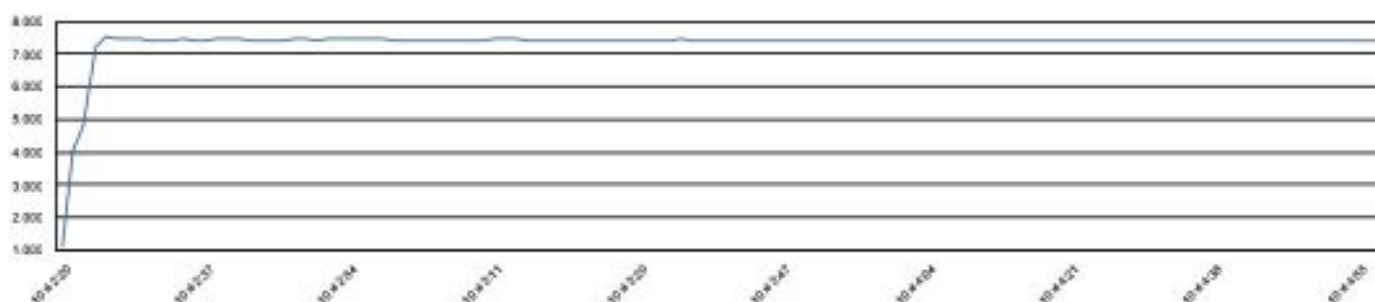
### Anclaje Nro.: 4

Observaciones: APROBADO
