| Cliente | YPF | Fecha | 08/02/2022 13:10:03 |
| Pozo | DBE-18 | Certificación | 1.638 |

## PARTE DE OPERACIONES

Móvil: 102 Locación N°.: DBE - 18

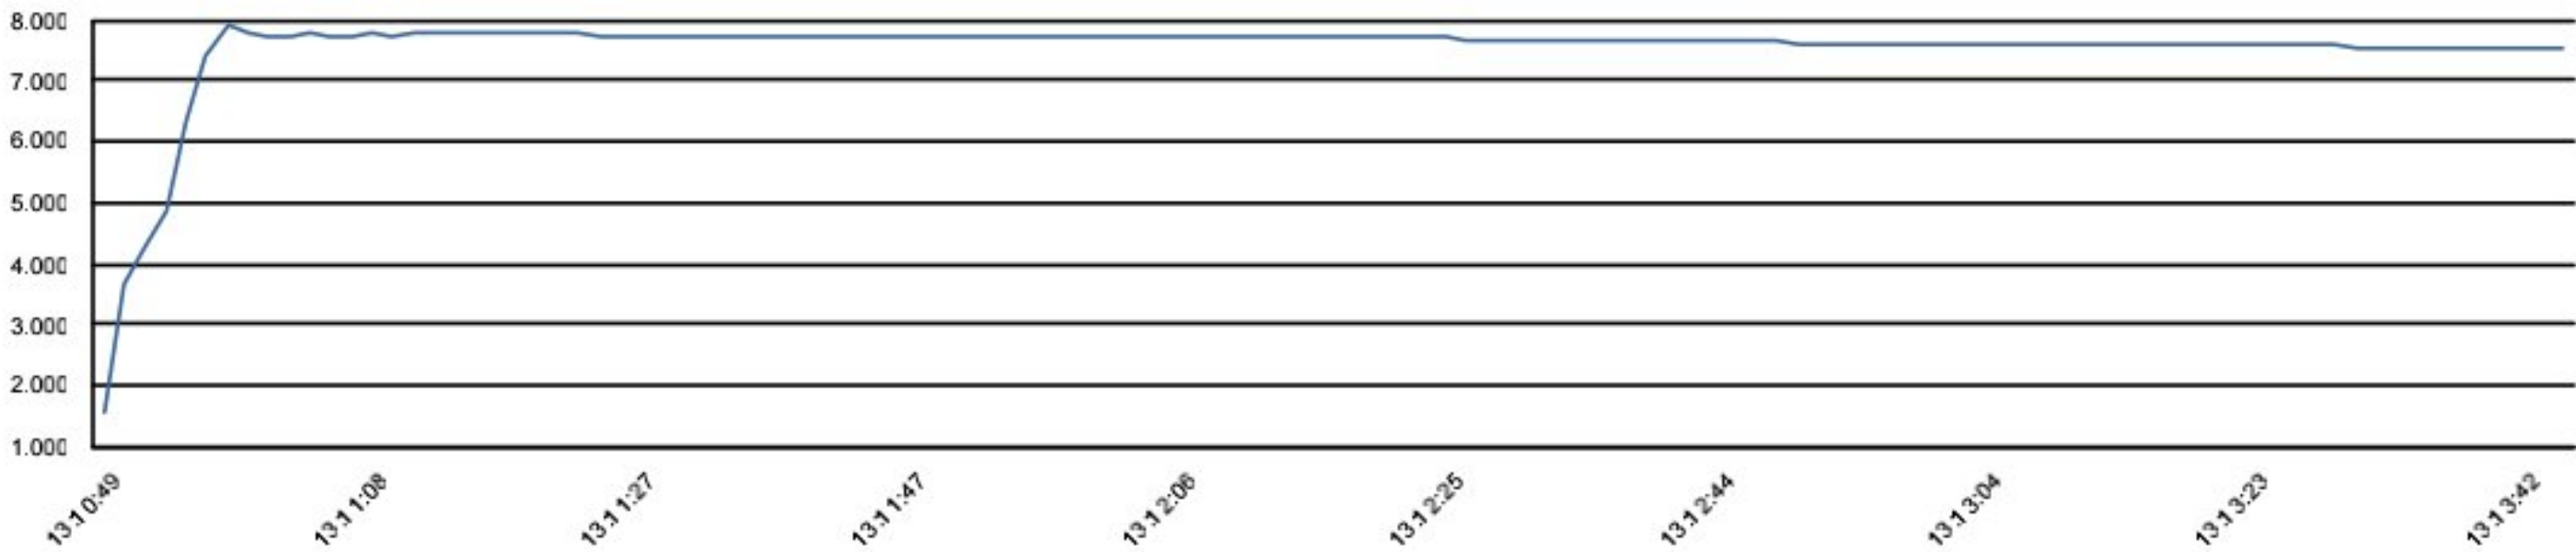
Anclaje Nro.: 1

Observaciones: APROBADO

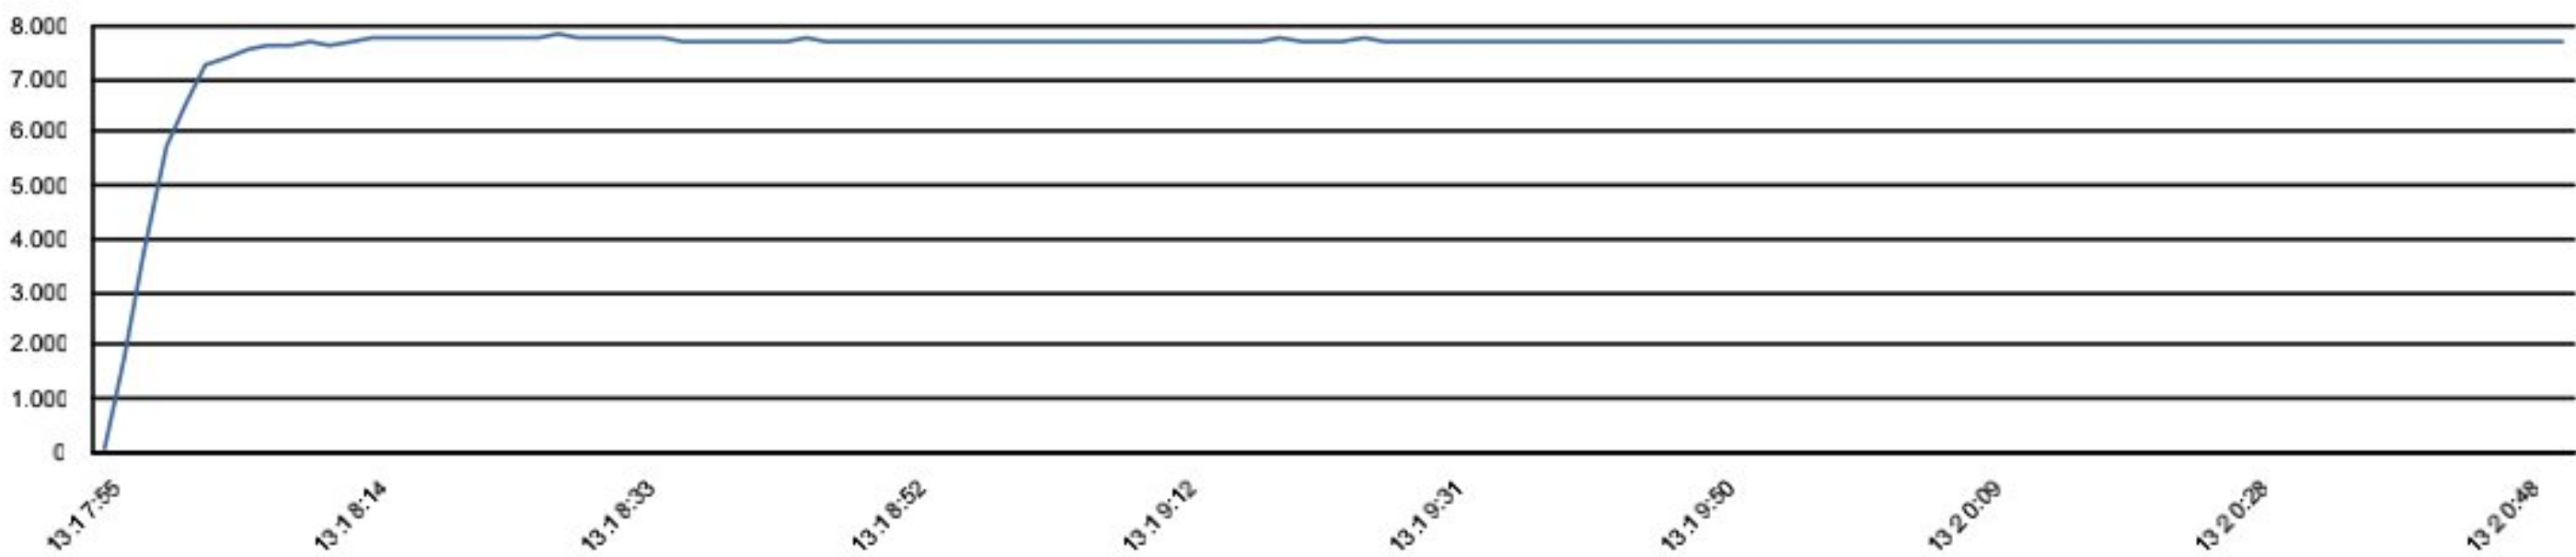
Anclaje Nro.: 2

Observaciones: APROBADO

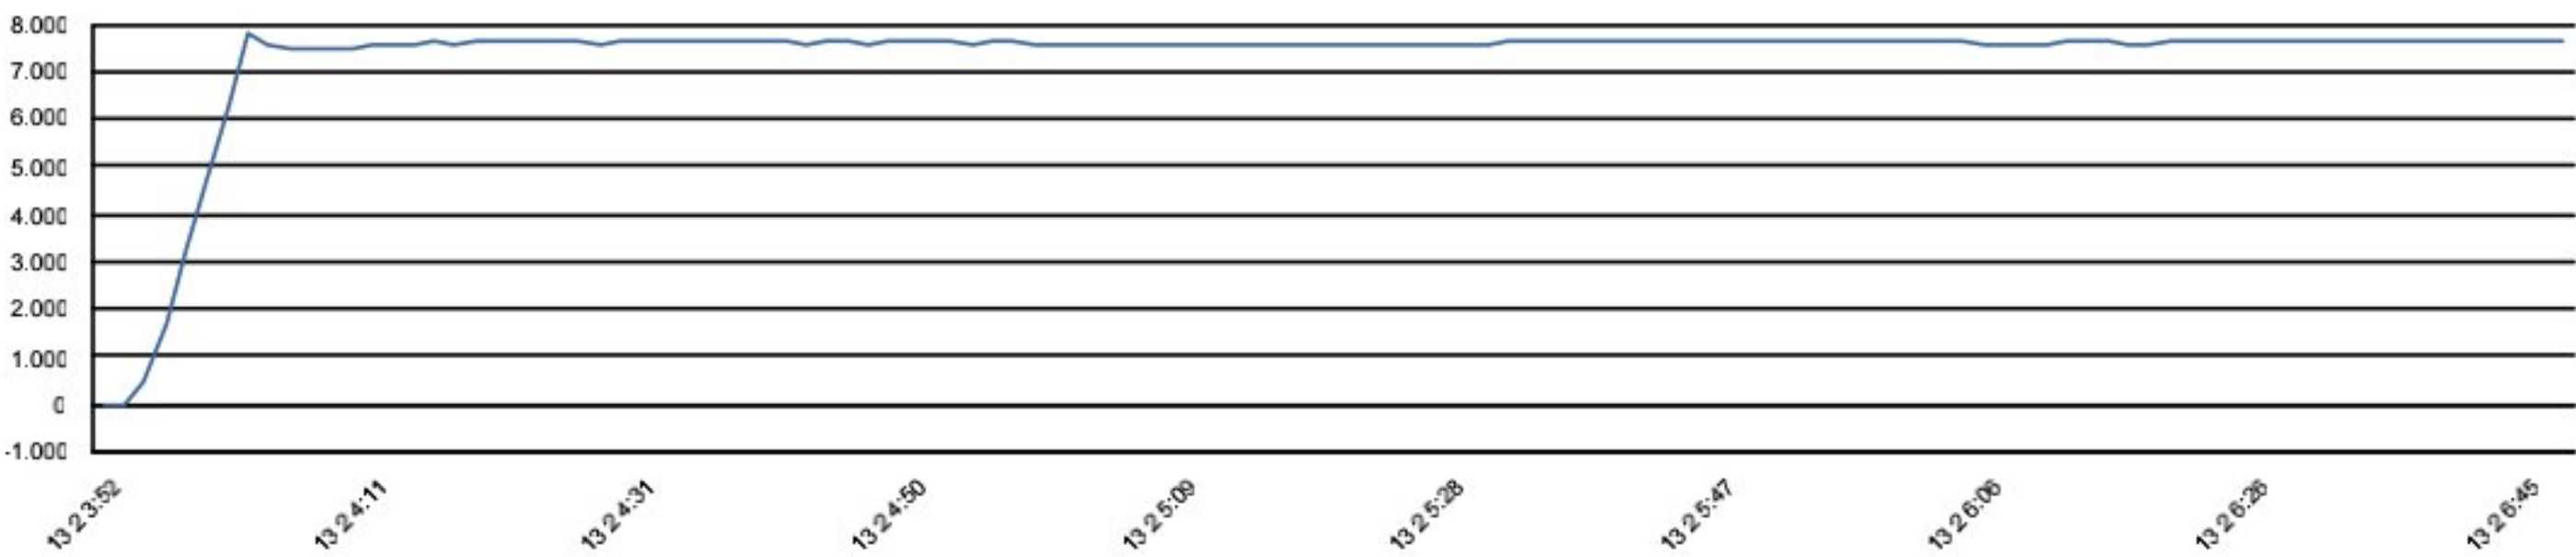
Anclaje Nro.: 3

Observaciones: APROBADO

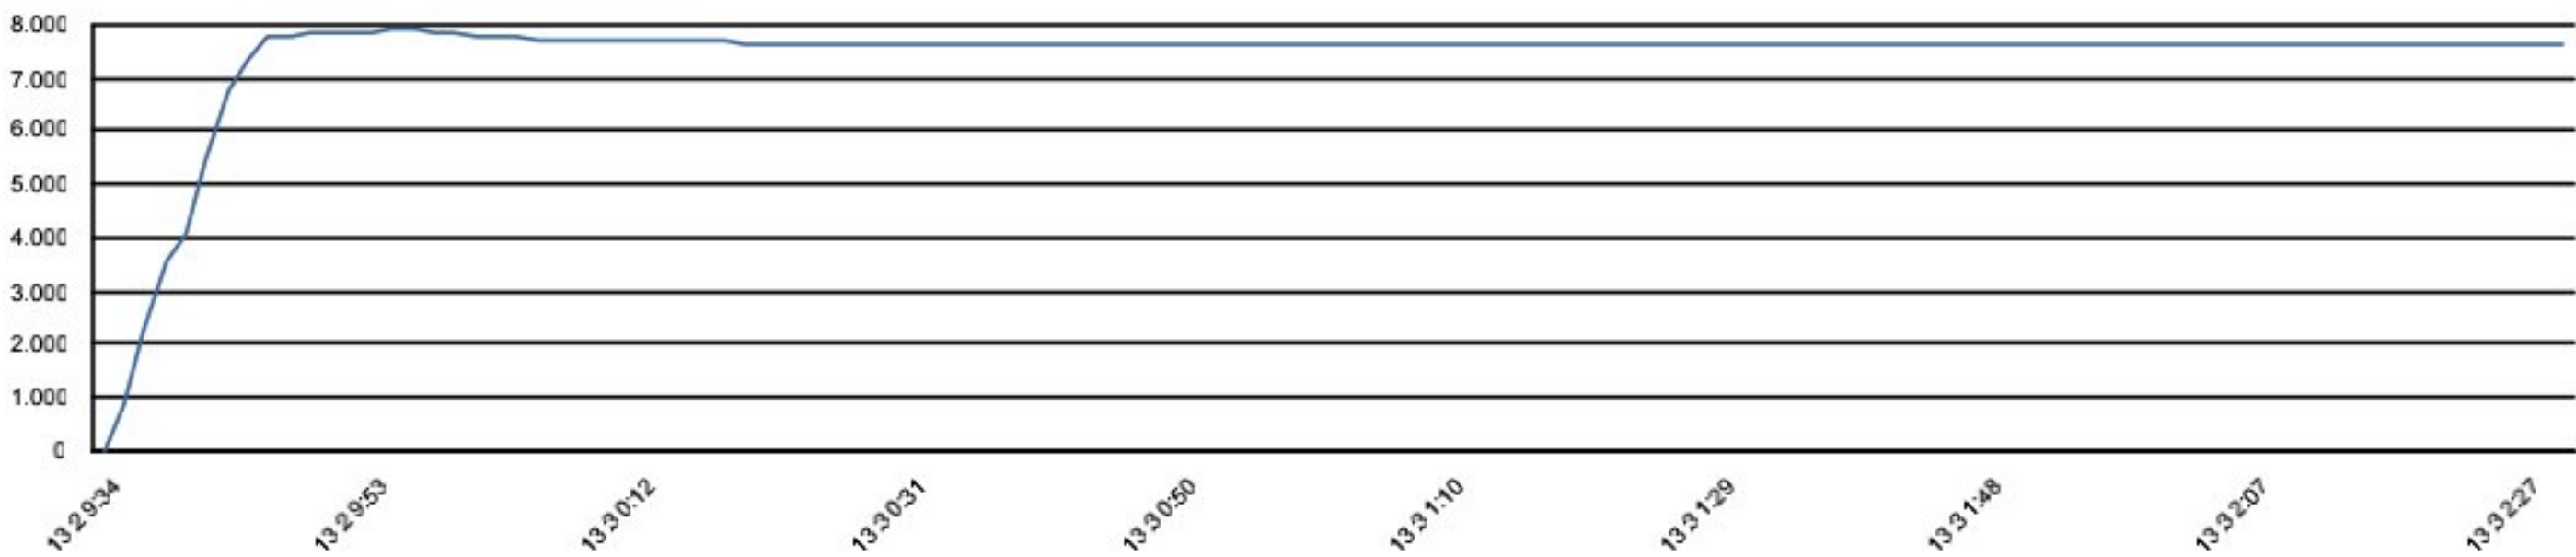
Anclaje Nro.: 4

Observaciones: APROBADO
