**INFORME DE VERIFICACIÓN DE ANCLAJES**

Fecha de Emisión: 21/07/2022

| POZO | DBE-180 |

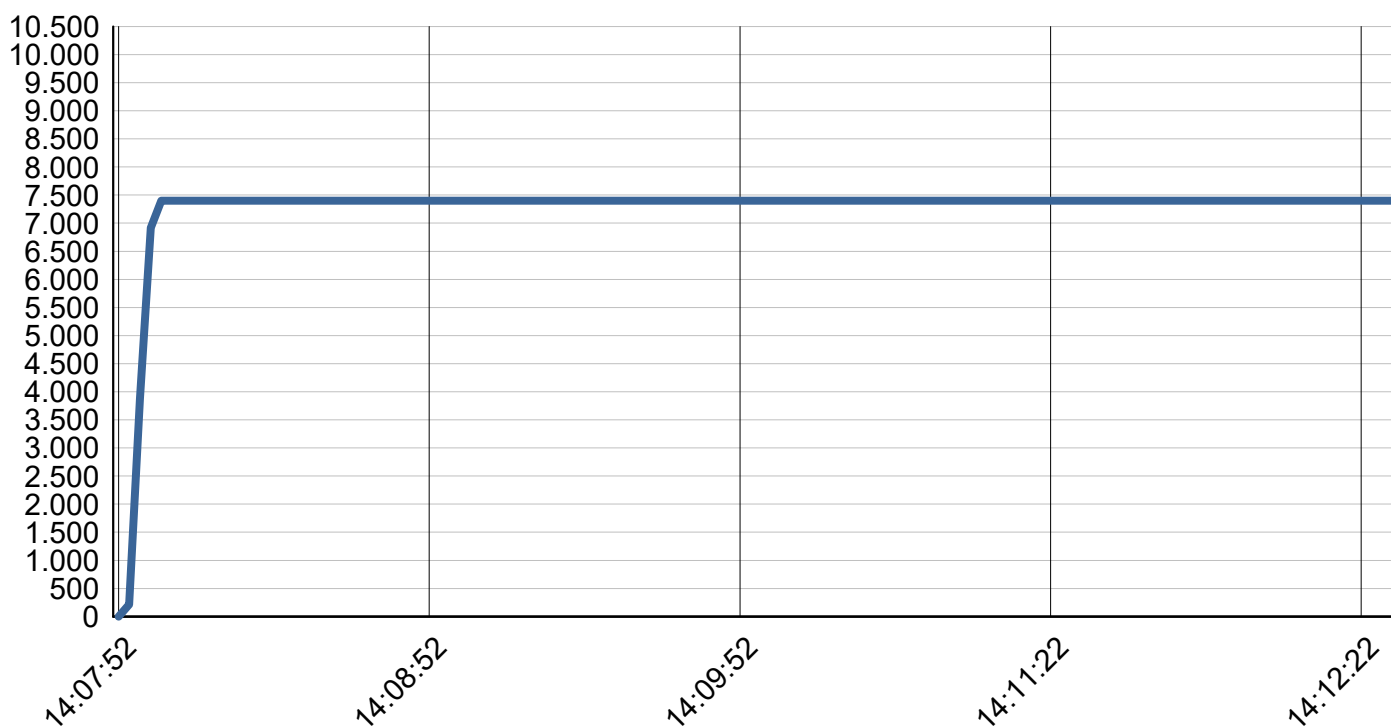
| Nº Anclaje | Orientación | Zona | Dist. Boca de Pozo | Long Inicial | Long Final | Resultado | Tipo |
|---|---|---|---|---|---|---|---|
| 1 | NO | D | 27,00 | 25,00 | 35,00 | Apto | PRUEBA |

HOMOLOGADO

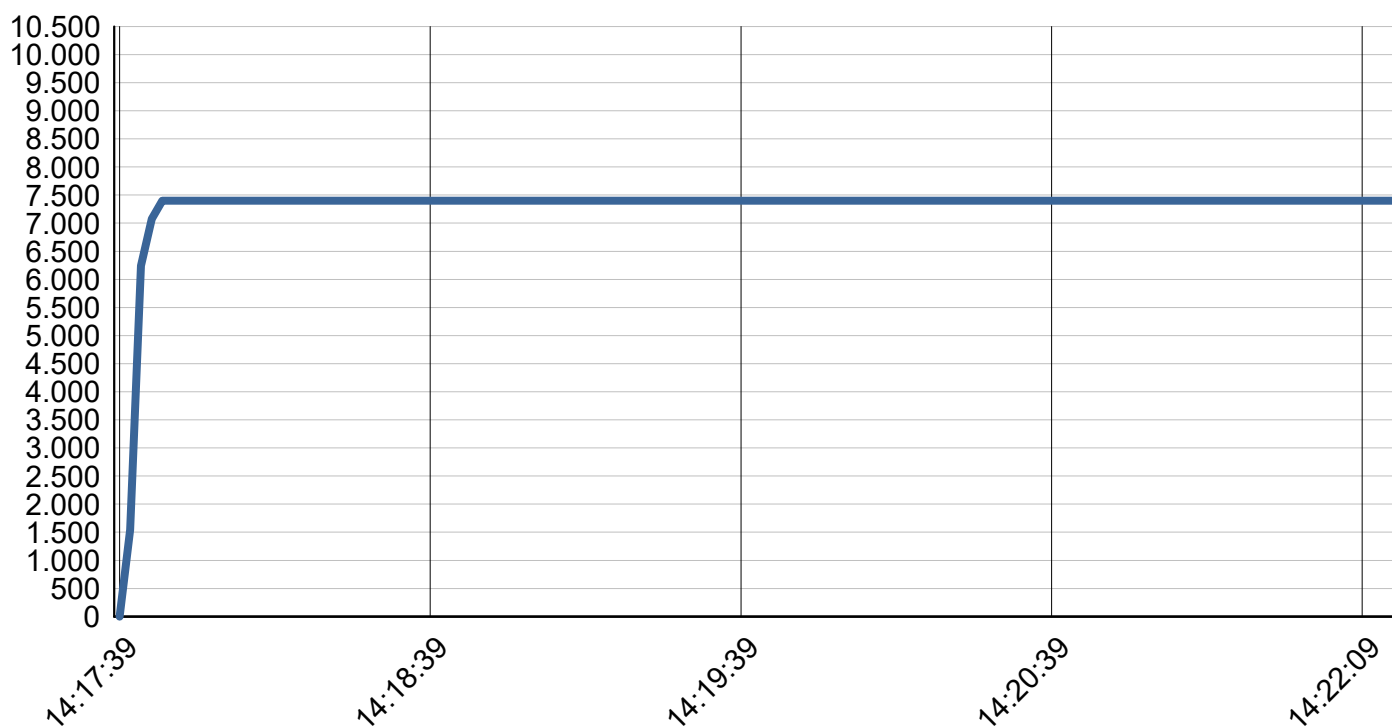
| Nº Anclaje | Orientación | Zona | Dist. Boca de Pozo | Long Inicial | Long Final | Resultado | Tipo |
|---|---|---|---|---|---|---|---|
| 2 | NE | D | 27,00 | 25,00 | 35,00 | Apto | PRUEBA |

HOMOLOGADO

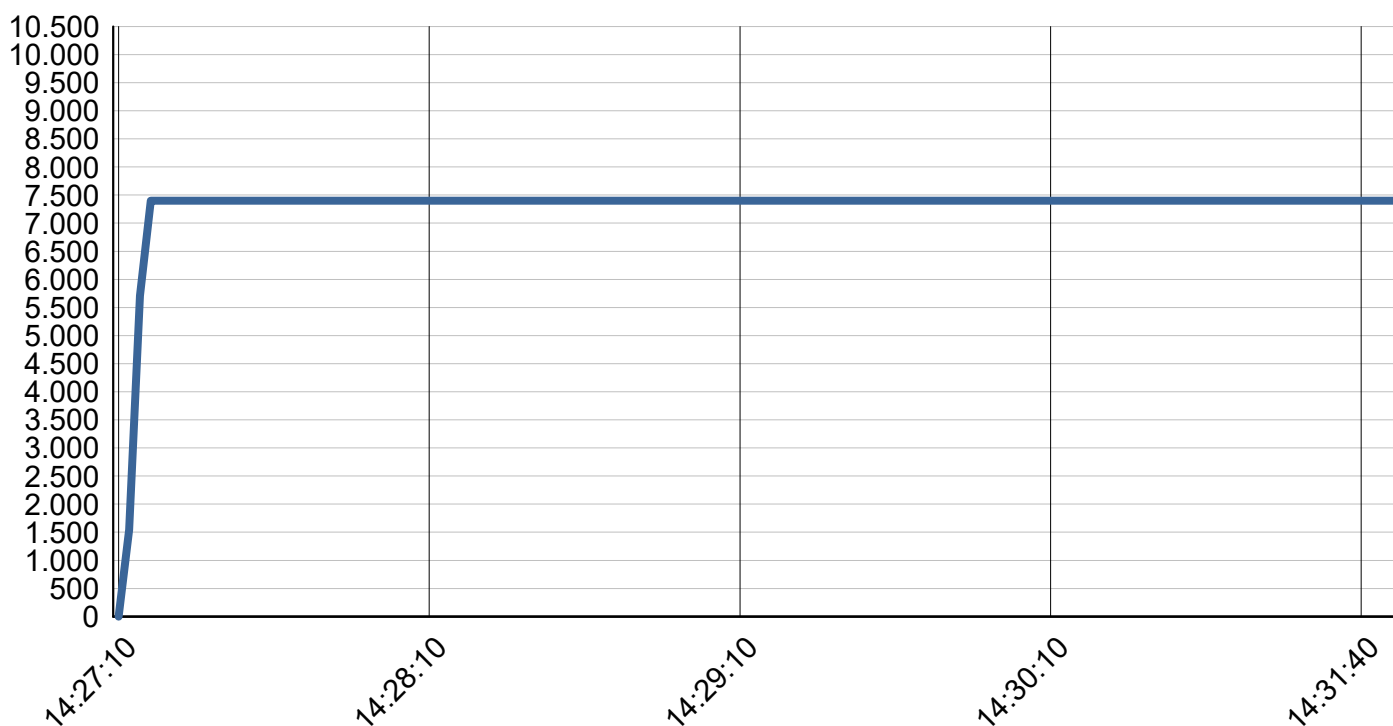
| Nº Anclaje | Orientación | Zona | Dist. Boca de Pozo | Long Inicial | Long Final | Resultado | Tipo |
|---|---|---|---|---|---|---|---|
| 3 | SE | D | 27,00 | 25,00 | 35,00 | Apto | PRUEBA |

HOMOLOGADO

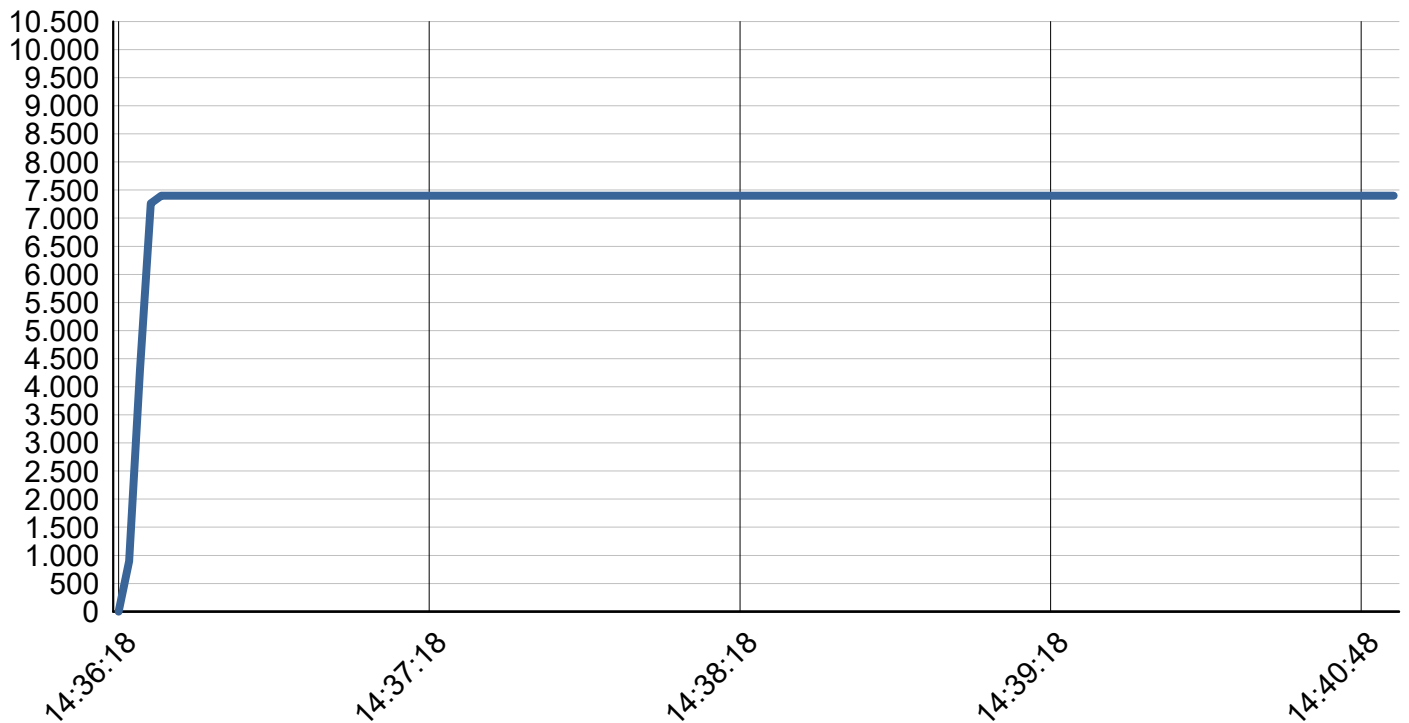
| Nº Anclaje | Orientación | Zona | Dist. Boca de Pozo | Long Inicial | Long Final | Resultado | Tipo |
|---|---|---|---|---|---|---|---|
| 4 | SO | D | 27,00 | 25,00 | 35,00 | Apto | PRUEBA |

HOMOLOGADO
