**INFORME DE VERIFICACIÓN DE ANCLAJES**

Fecha de Emisión: 19/07/2022

| POZO | DBE-28A |

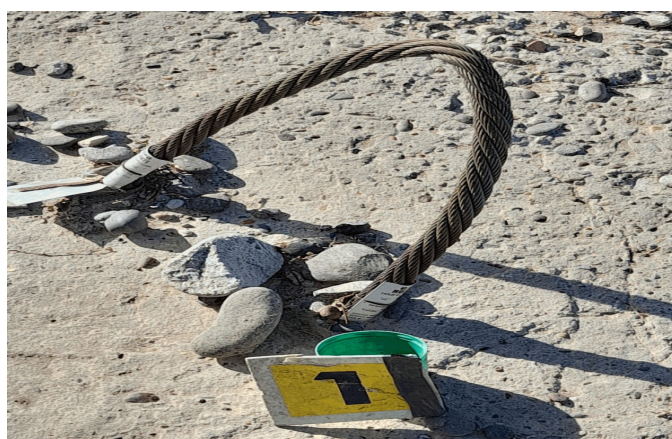
ANTES

| Nº Anclaje | Orientación | Zona | Dist. Boca de Pozo | Long Inicial | Long Final | Resultado | Tipo |
|---|---|---|---|---|---|---|---|
| 1 | NO | D | 27,00 | 25,00 | 35,00 | Apto | PRUEBA |

NO HOMOLOGADO

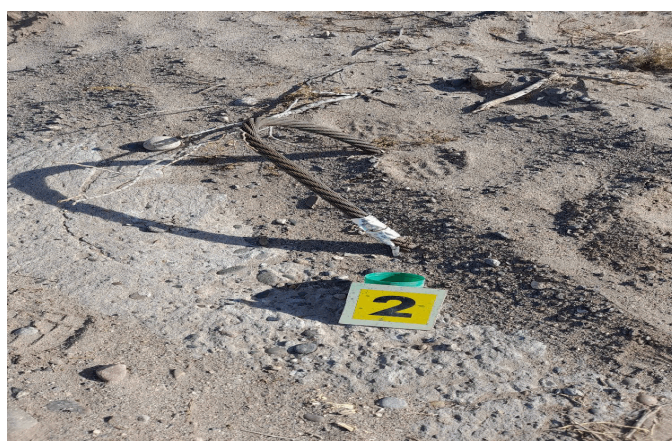
ANTES

| Nº Anclaje | Orientación | Zona | Dist. Boca de Pozo | Long Inicial | Long Final | Resultado | Tipo |
|---|---|---|---|---|---|---|---|
| 2 | NE | D | 27,00 | 25,00 | 35,00 | Apto | PRUEBA |

NO HOMOLOGADO

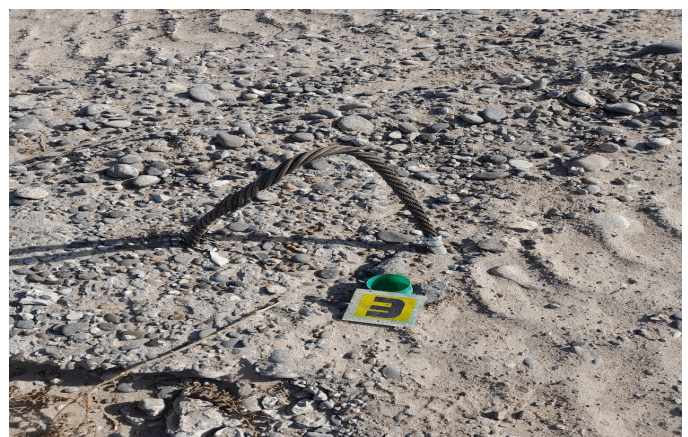
ANTES

| Nº Anclaje | Orientación | Zona | Dist. Boca de Pozo | Long Inicial | Long Final | Resultado | Tipo |
|---|---|---|---|---|---|---|---|
| 3 | SE | D | 27,00 | 25,00 | 35,00 | Apto | PRUEBA |

NO HOMOLOGADO

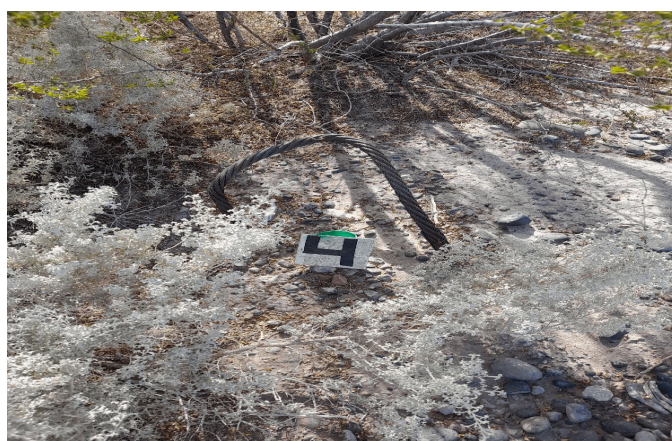
ANTES

| Nº Anclaje | Orientación | Zona | Dist. Boca de Pozo | Long Inicial | Long Final | Resultado | Tipo |
|---|---|---|---|---|---|---|---|
| 4 | SO | D | 27,00 | 25,00 | 35,00 | Apto | PRUEBA |

NO HOMOLOGADO
