| Cliente | YPF | Fecha | 12/11/2021 13:09:10 |
| Yacimiento | DESFILADERO BAYO MENDOZA | | |
| Pozo | DBE 33 | Certificación | 1.460 |

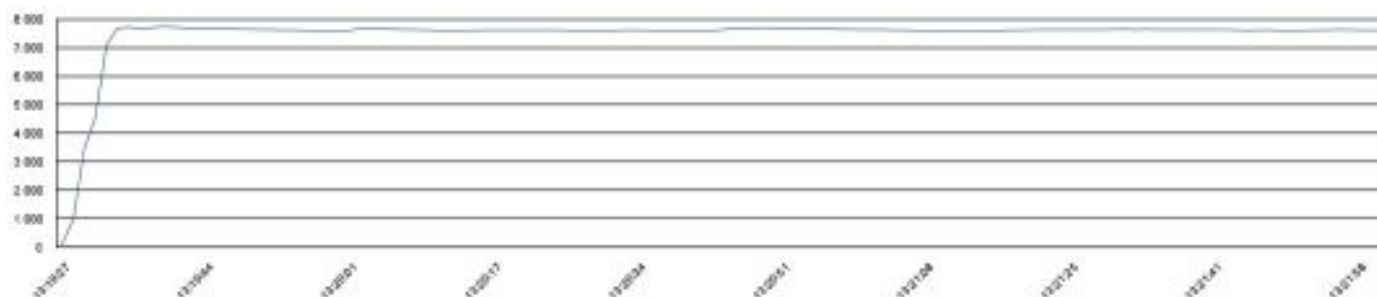
#### Anclaje Nro.: 1

Observaciones: ANCLAJE NO HOMOLOGADO APROBADO

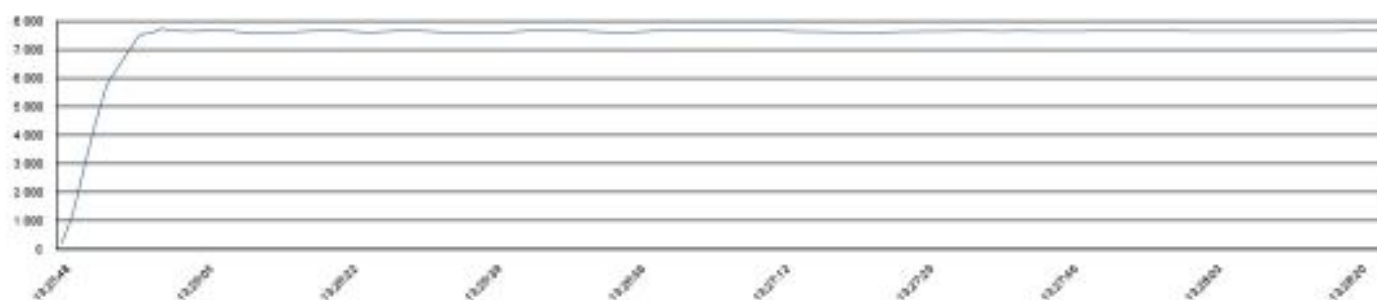
#### Anclaje Nro.: 2

Observaciones: ANCLAJE NO HOMOLOGADO APROBADO

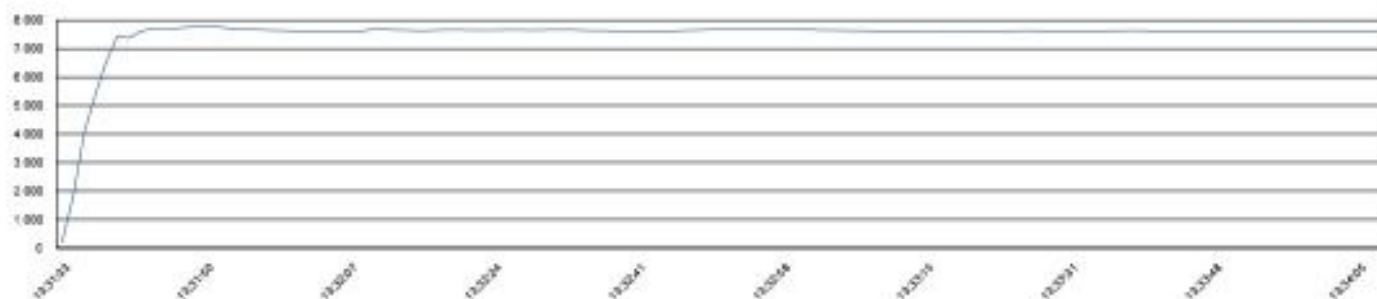
#### Anclaje Nro.: 3

Observaciones: ANCLAJE NO HOMOLOGADO APROBADO

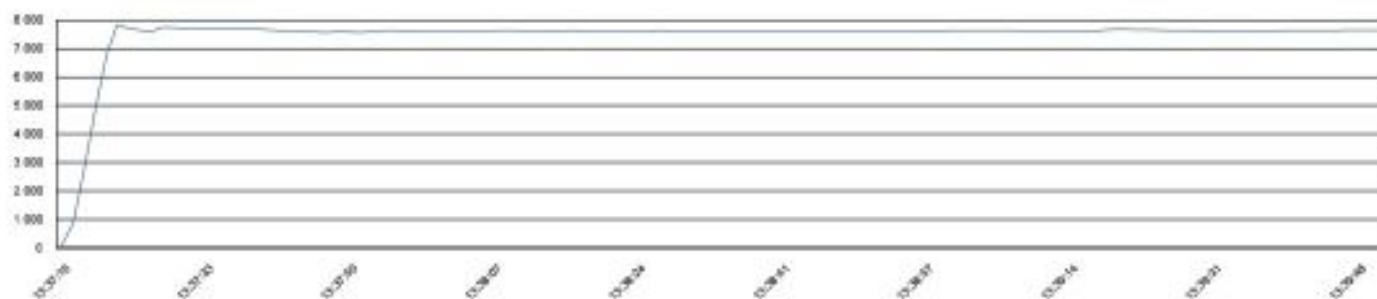
#### Anclaje Nro.: 4

Observaciones: ANCLAJE NO HOMOLOGADO APROBADO
