| Cliente | YPF | Fecha | 24/2/2022 13:57:12 |
| Pozo | DBM-126 | Certificación | 189 |

## PARTE DE OPERACIONES

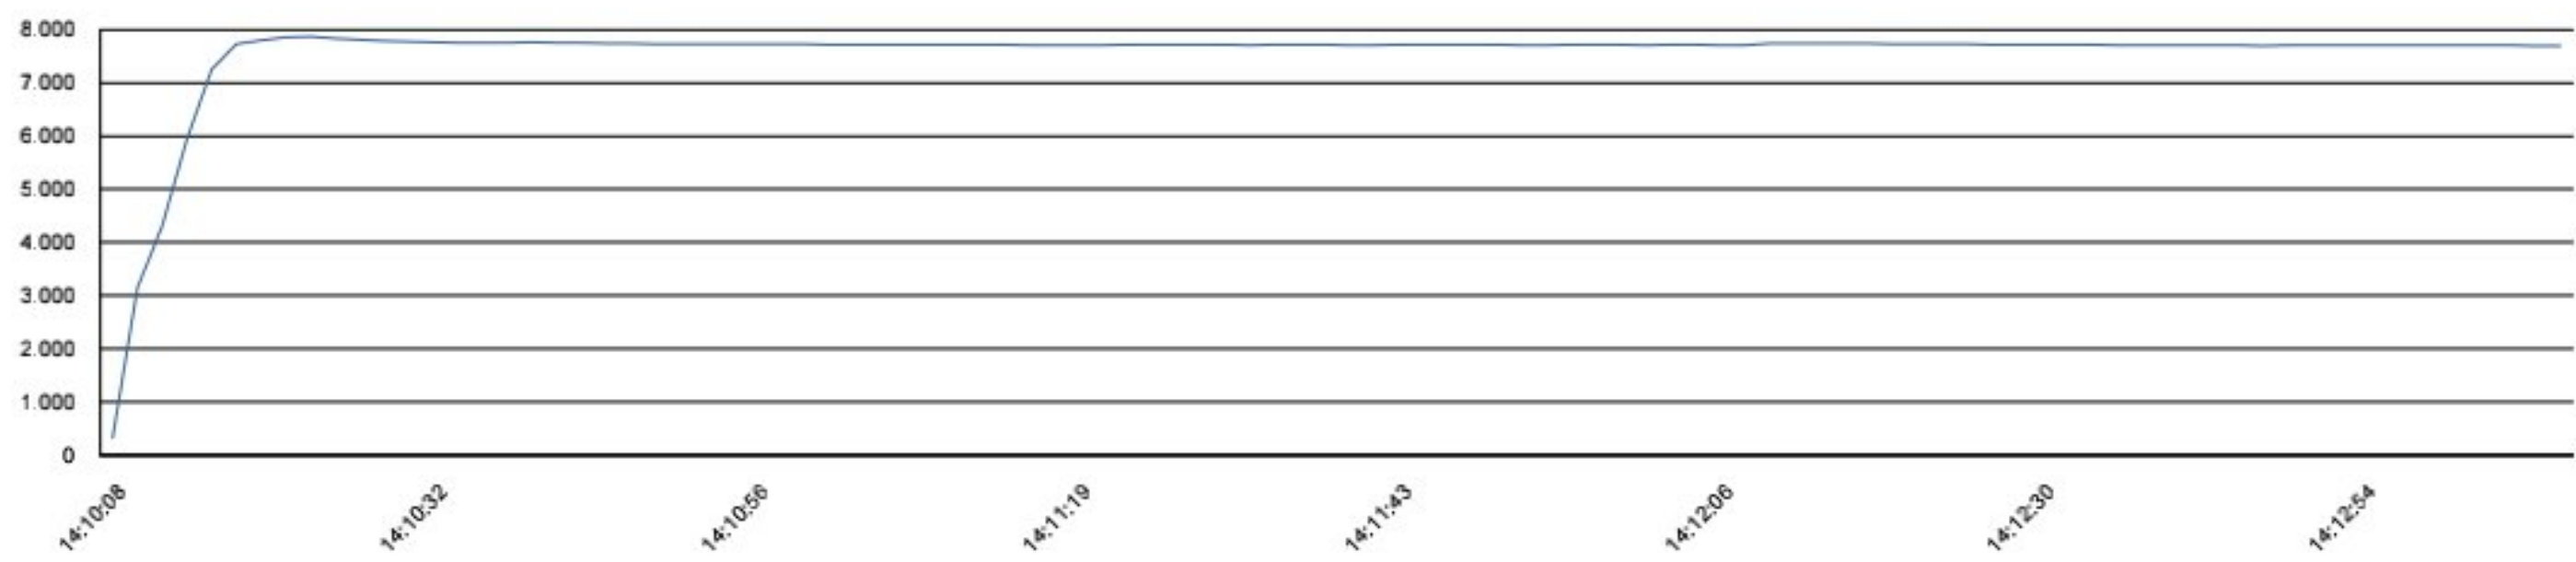
### Anclaje Nro.: 1

Observaciones: APROBADO

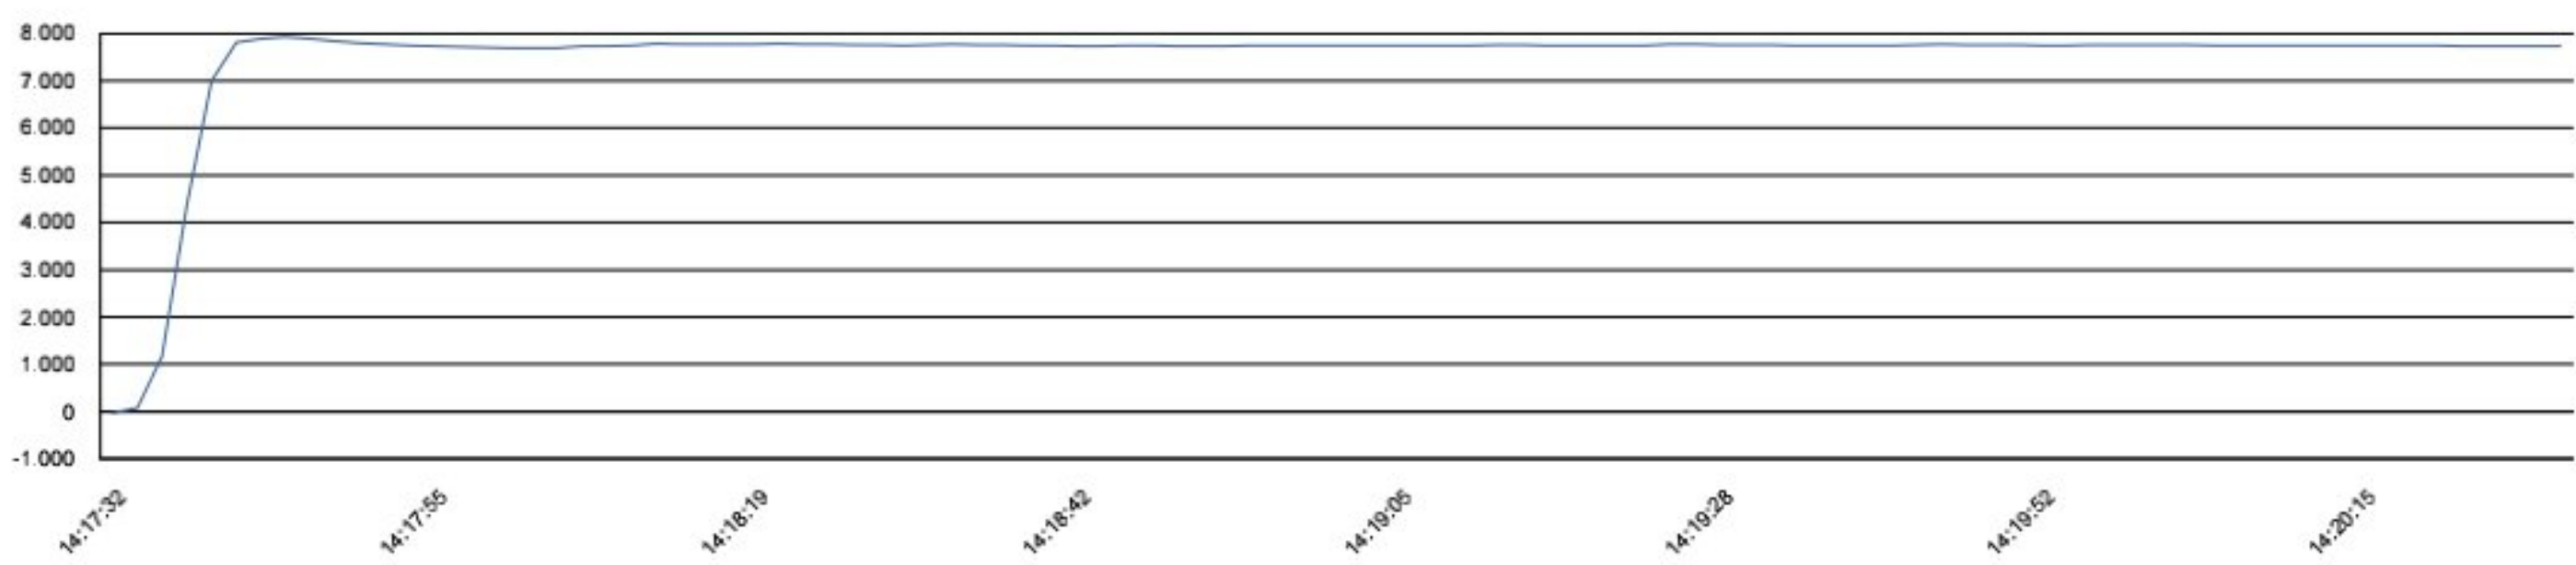
### Anclaje Nro.: 2

Observaciones: APROBADO

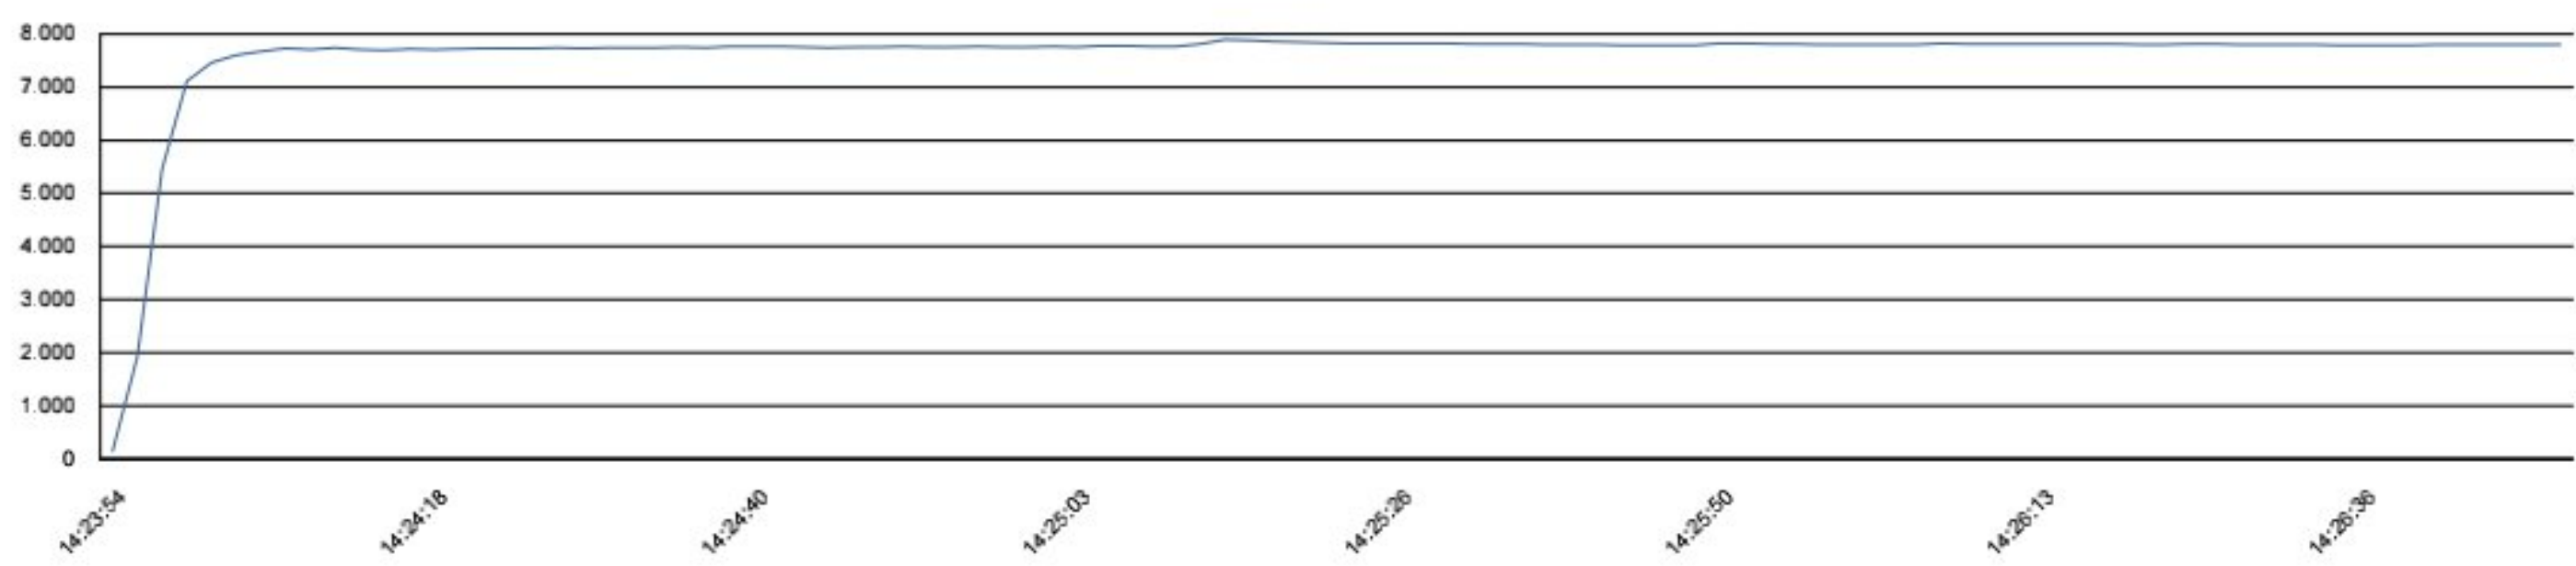
### Anclaje Nro.: 3

Observaciones: APROBADO

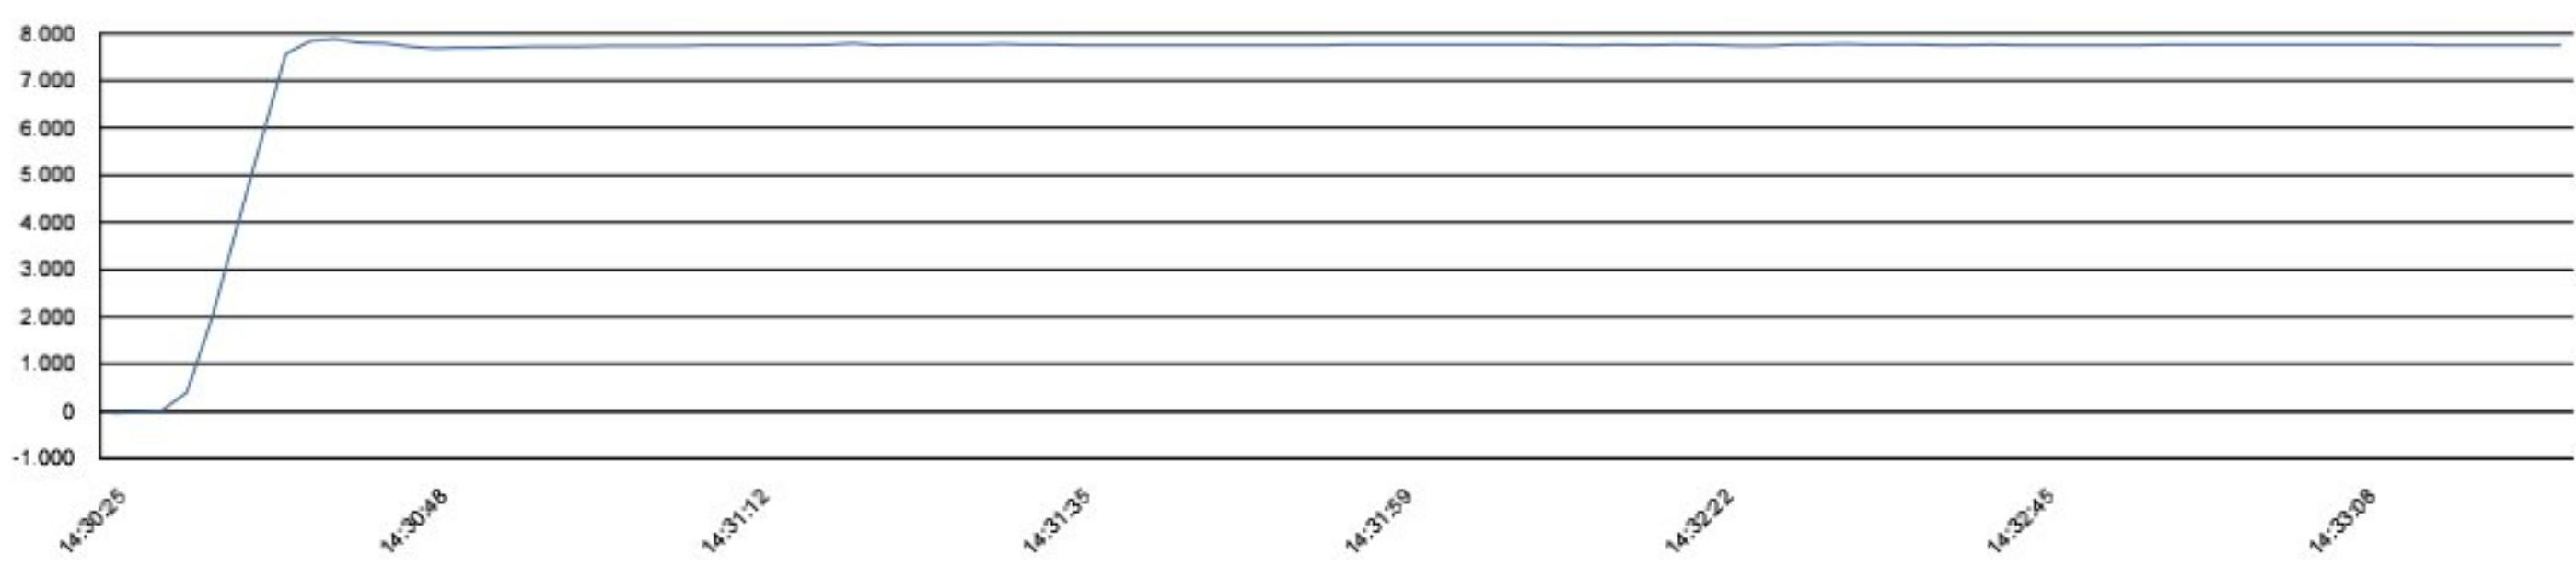
### Anclaje Nro.: 4

Observaciones: APROBADO
