| Cliente | YPF | Fecha | 08/02/2022 14:20:09 |
| Pozo | DBM-310 | Certificación | 1.639 |
| Operario 2 | ESPINOLA, ALDO FEDERICO | Cant. Anclajes | 5 |

## PARTE DE OPERACIONES

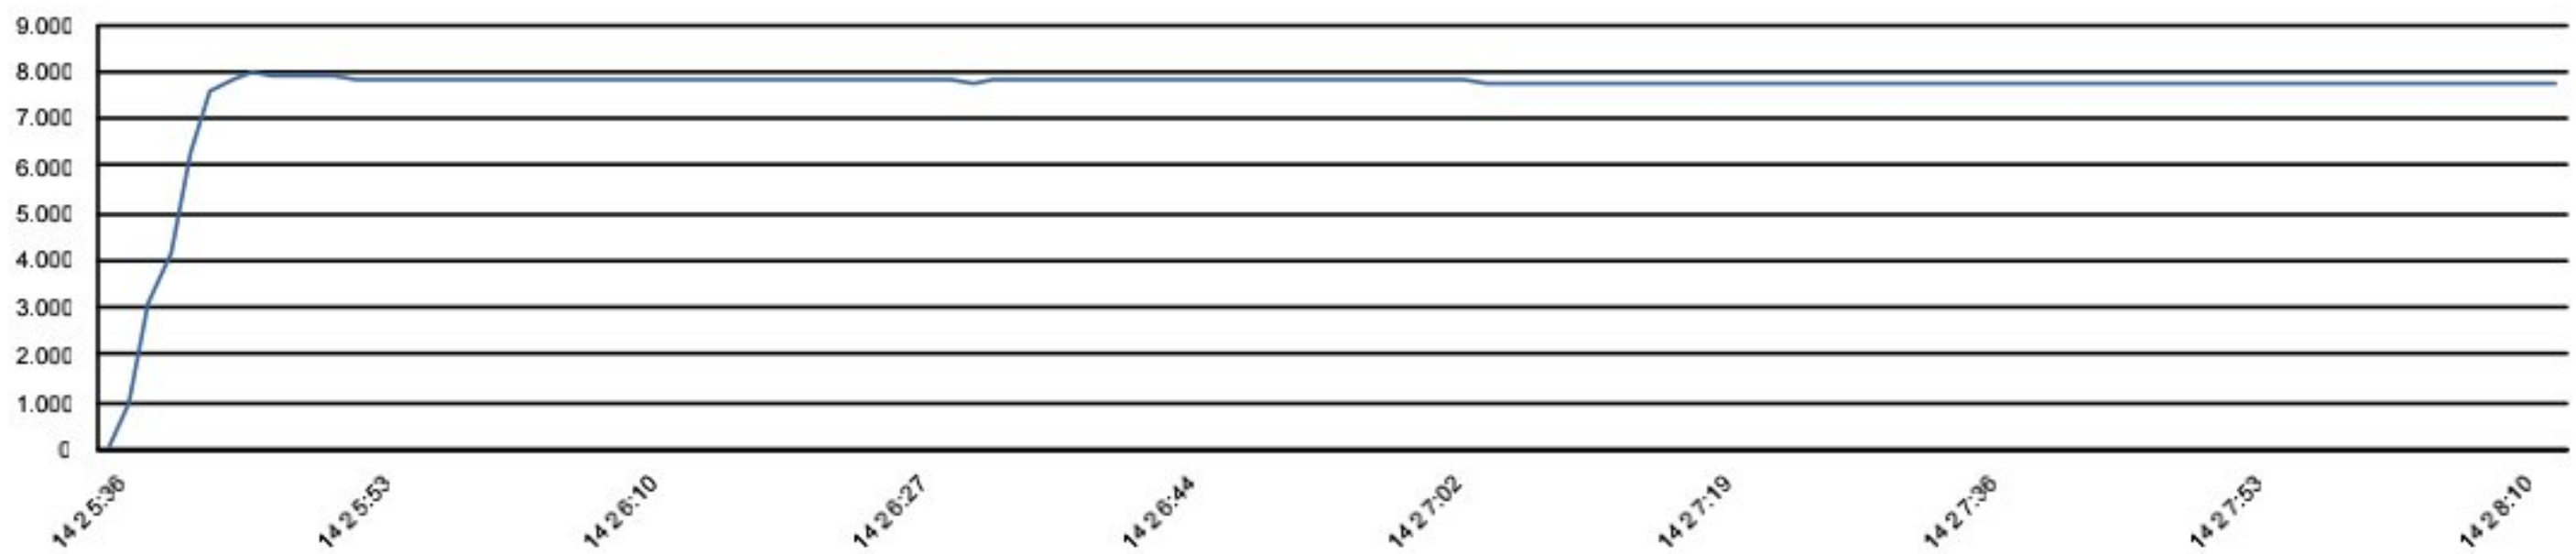
### Anclaje Nro.: 1

Observaciones: NO HOMOLOGADO APROBADO

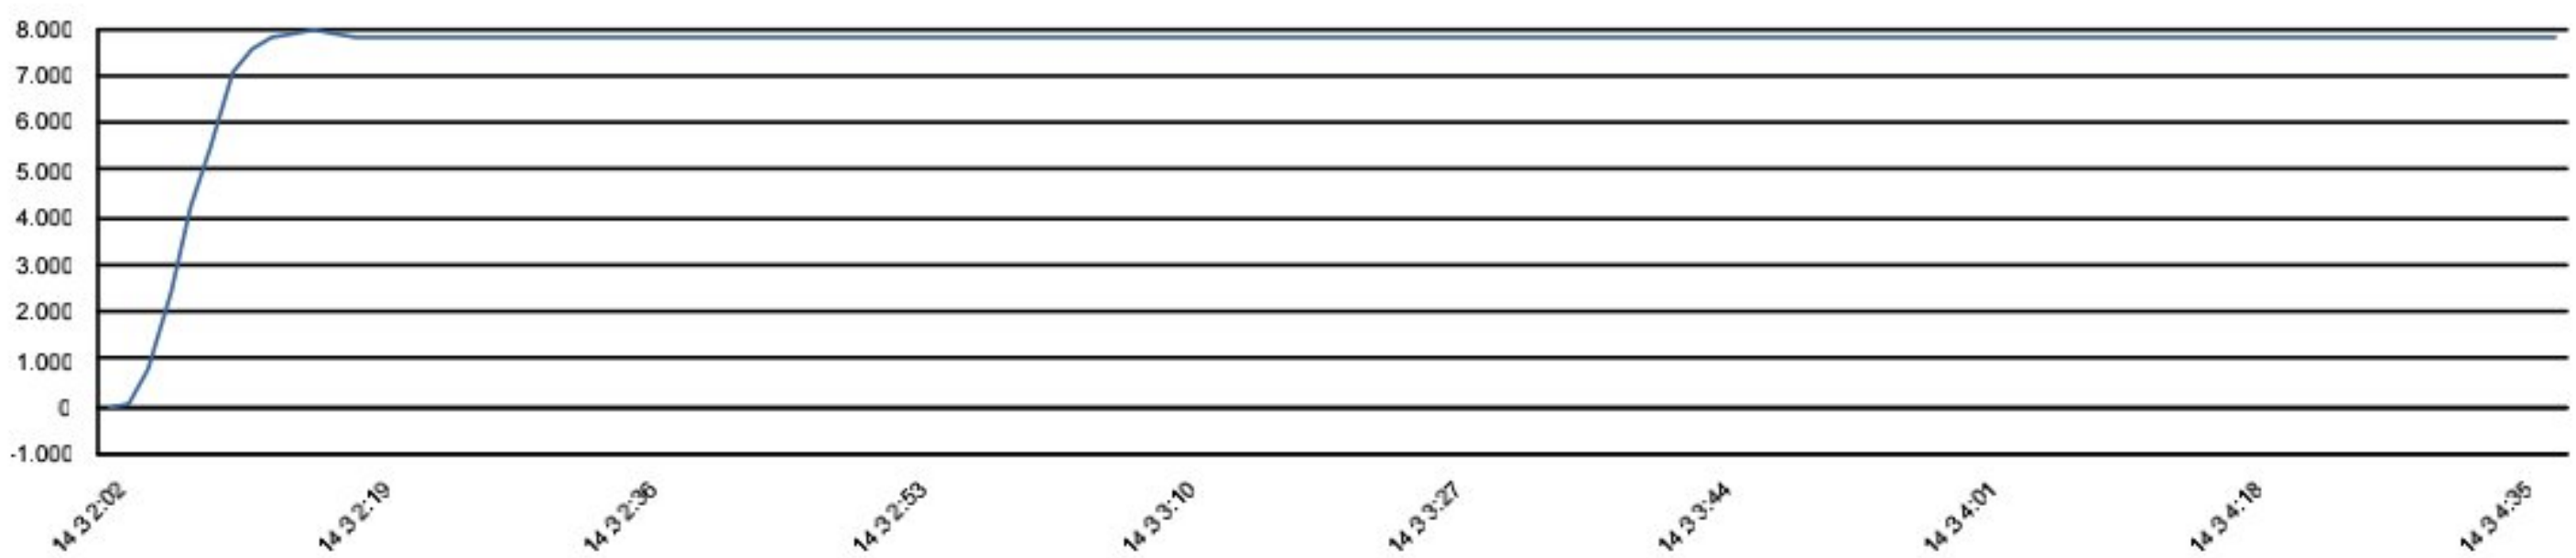
### Anclaje Nro.: 2

Observaciones: HOMOLOGADO APROBADO

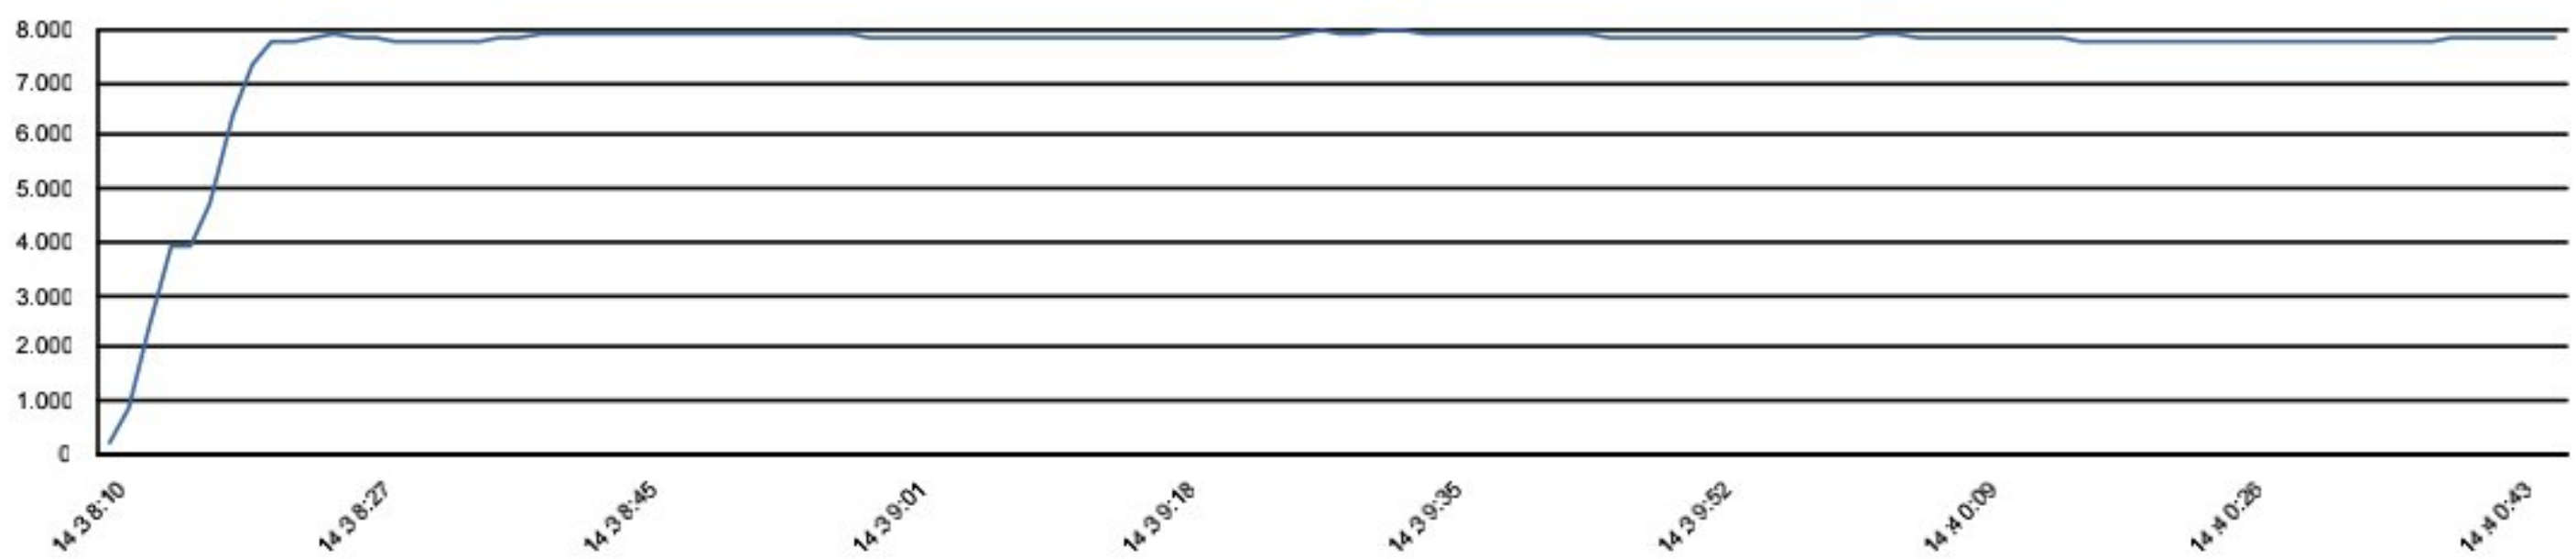
### Anclaje Nro.: 3

Observaciones: NO HOMOLOGADO APROBADO

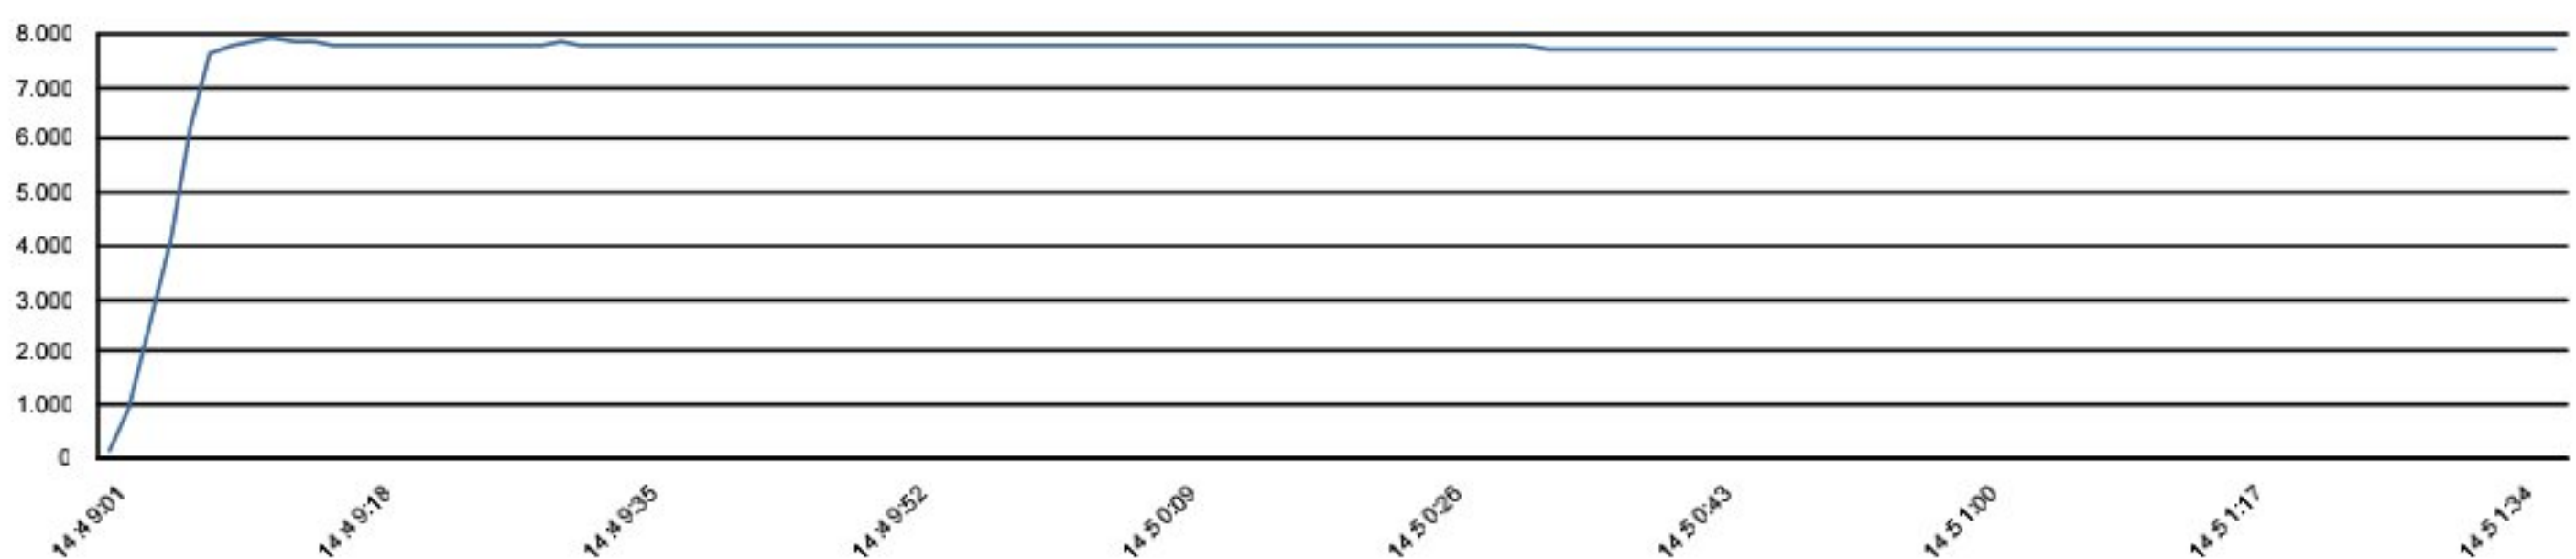
### Anclaje Nro.: 4

Observaciones: NO HOMOLOGADO APROBADO

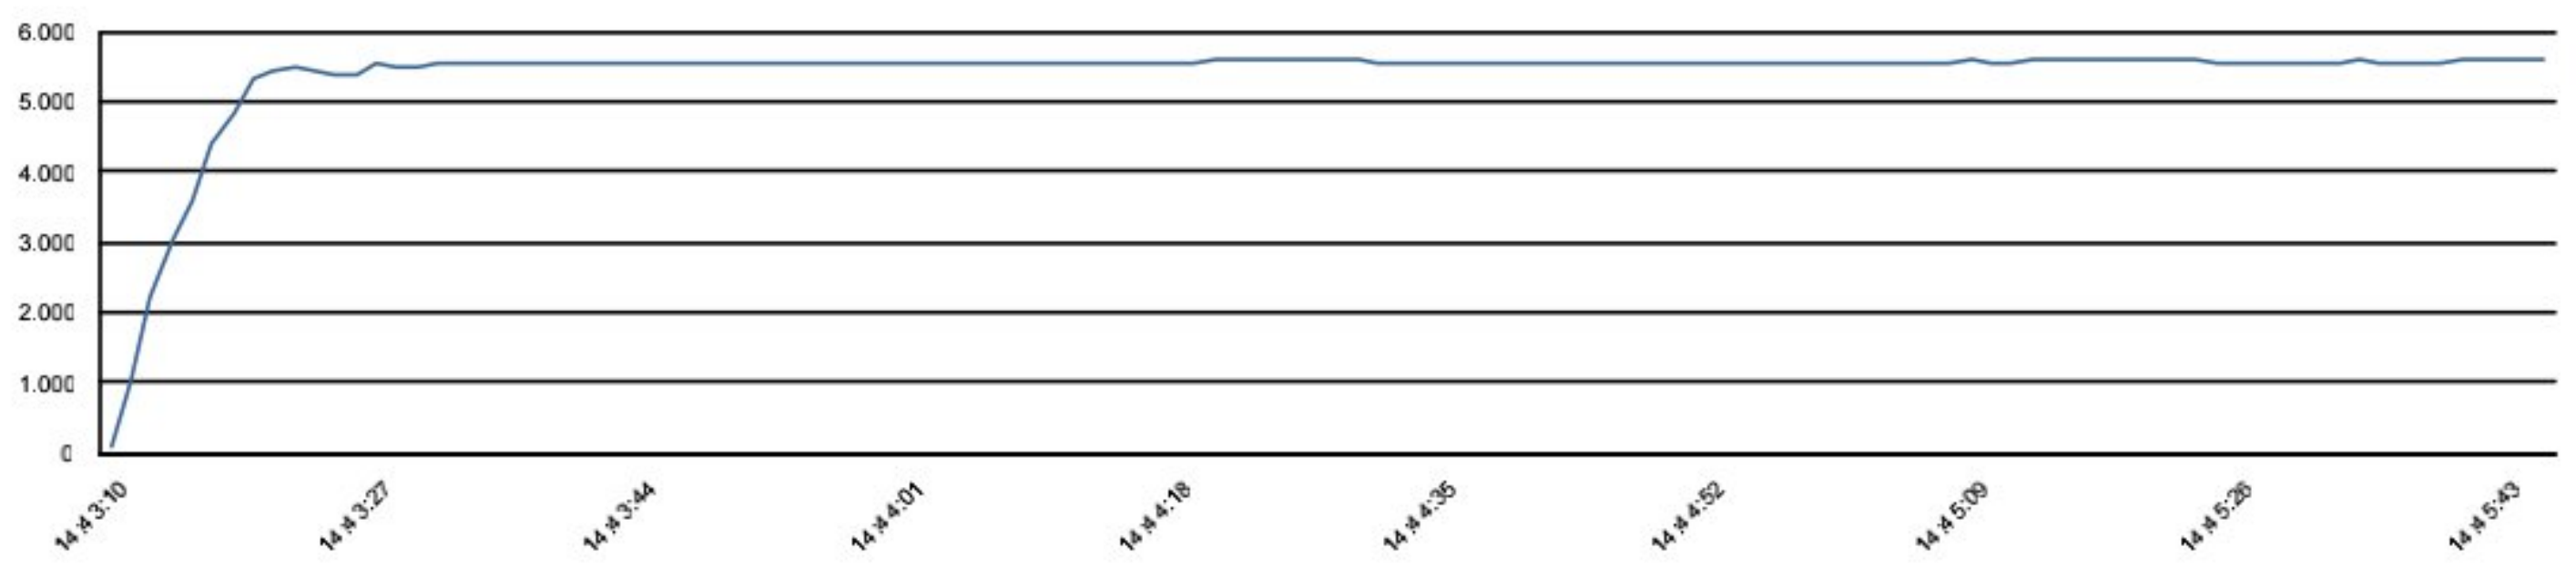
### Anclaje Nro.: 5

Observaciones: NO HOMOLOGADO APROBADO
