Cliente	YPF	Fecha	2/3/2022 16:50:47
Yacimiento	DBM-DESFILADERO BAYO MENDOZA		
Pozo	DB 353	Certificación	202
Operario 1	MOYANO, MARCELO		
Operario 2	ESPINOLA, ALDO FEDEERICO	Cant. Anclajes	4
Vehículo	102

PARTE DE OPERACIONES

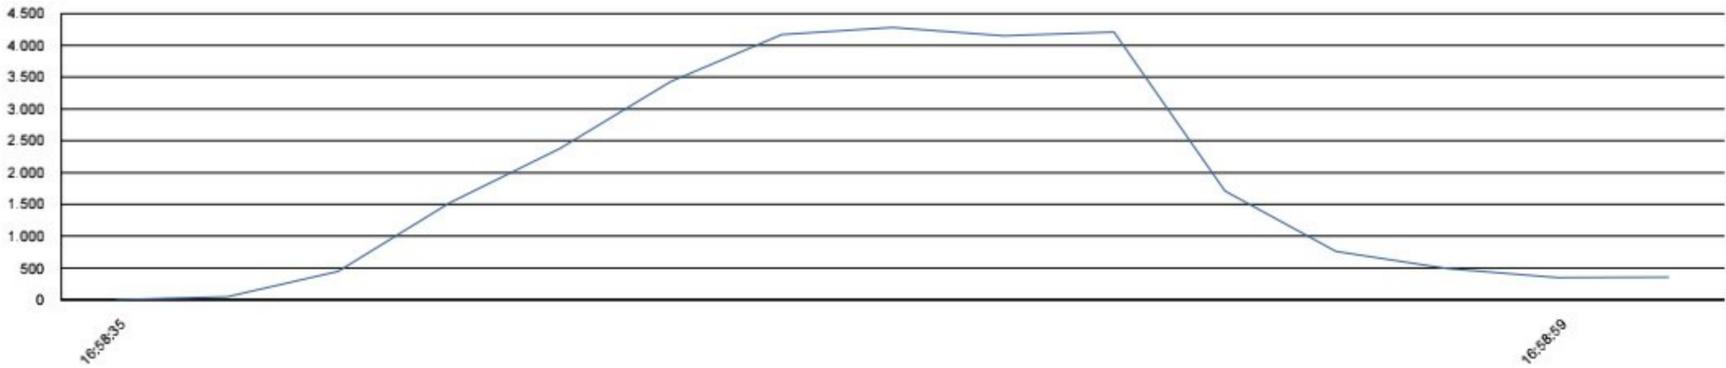
Anclaje Nro.: 1

Observaciones: NO APROBADO

FALLO ANCLAJE N° 1
