| Cliente | YPF | Fecha | 11/12/2019 14:59:49 |
| Pozo | DBMZ 577 | Certificación | 1.570 |

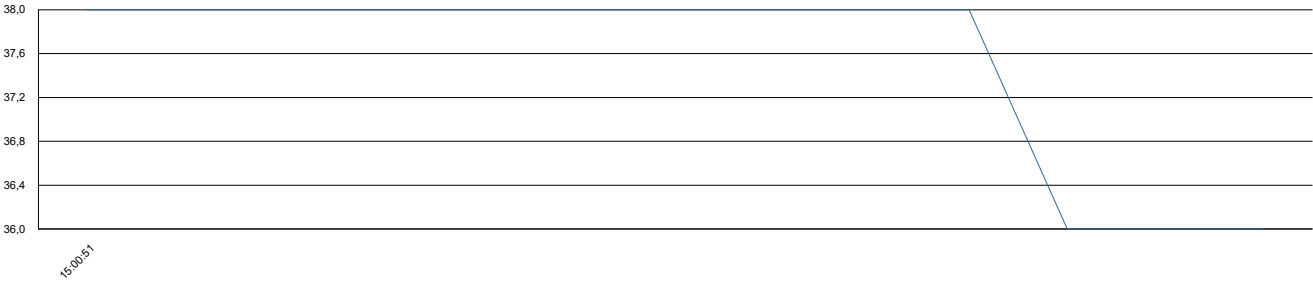
**Anclaje Nro.: 1**

Observaciones: NO SE PUDO MEDIR ANCLAJE
