Cliente	YPF	Fecha	19/11/2021 10:10:45
Yacimiento	DESFILADERO BAYO MENDOZA		
Pozo	DBMZA 29	Certificación	1.472
Operario 1	Ordoñez, Jorge		
Operario 2	MOYANO, MARCELO	Cant. Anclajes	4
Vehículo	102

Denominación
KOMPASS1_4654 ENSAYO
CLA

PARTE DE OPERACIONES N° 039691

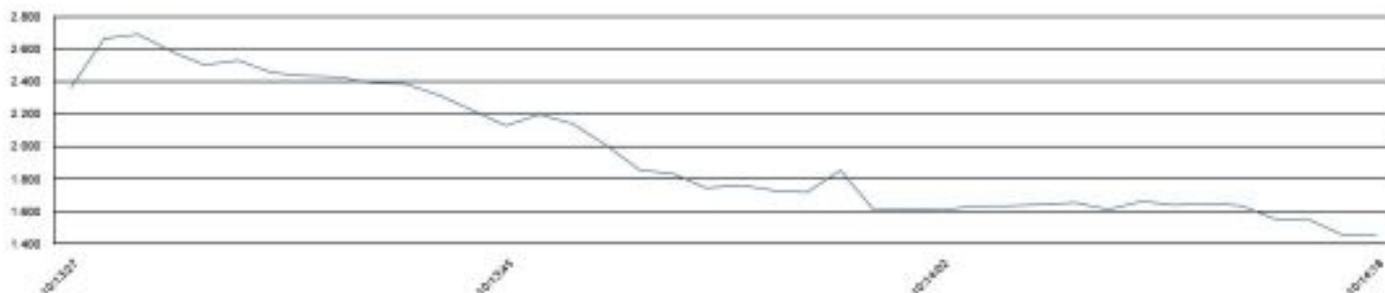
Anclaje Nro.: 1

Observaciones: ANCLAJE REEMPLAZADO NO APROBADO

Observaciones: ENSAYADO APROBADO 02-08-2021

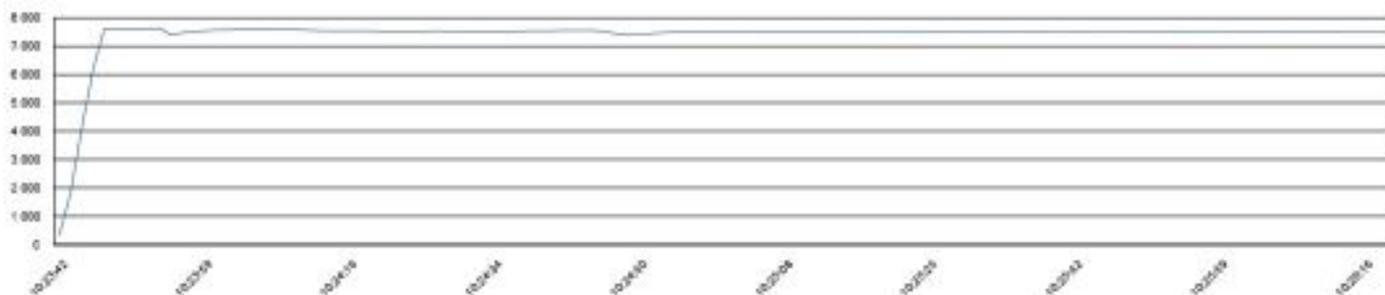
Anclaje Nro.: 3

Observaciones: ANCLAJE REEMPLAZADO APROBADO

Observaciones: ENSAYADO APROBADO EL 02-08-2021
