| Cliente | YPF | Fecha | 9/3/2022 10:55:16 |
| Yacimiento | DBM-DESFILADERO BAYO MENDOZA | | |
| Pozo | DBMZA-143 | Certificación | 221 |

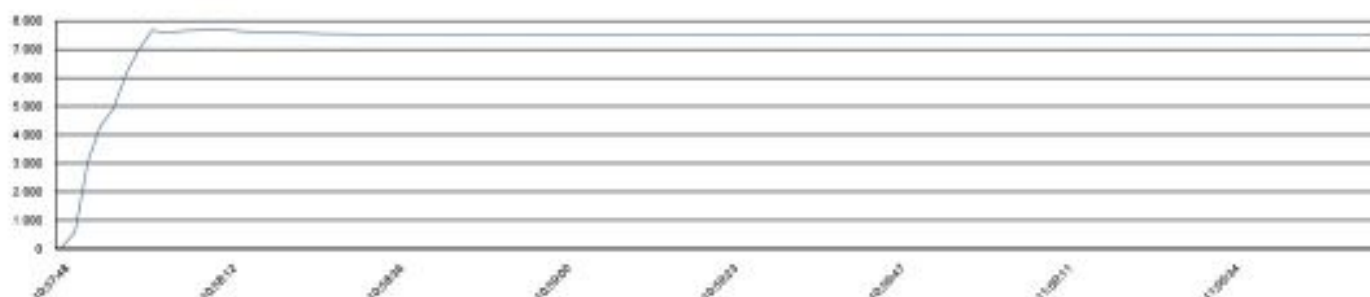
### Anclaje Nro.: 1

Observaciones: ANCLAJE NO HOMOLOGADO APROBADO

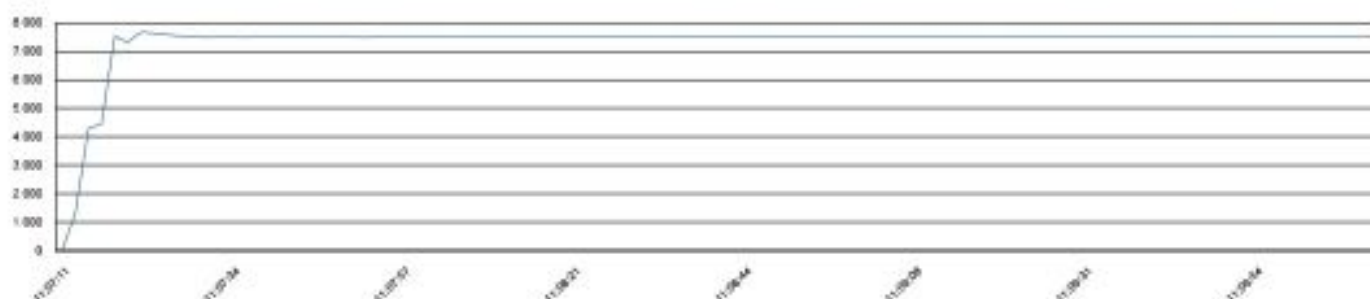
### Anclaje Nro.: 2

Observaciones: ANCLAJE NO HOMOLOGADO APROBADO

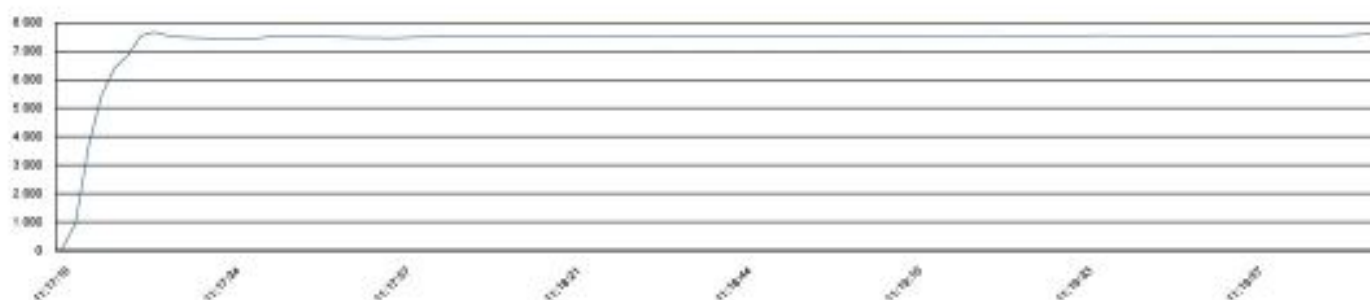
### Anclaje Nro.: 3

Observaciones: ANCLAJE NO HOMOLOGADO APROBADO

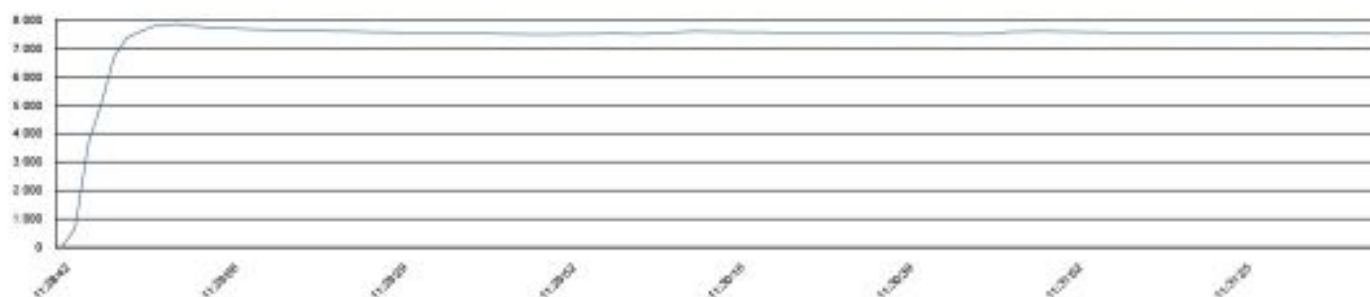
### Anclaje Nro.: 4

Observaciones: APROBADO
