| Cliente | YPF | Fecha | 11/3/2022 16:08:22 |
| Yacimiento | DBM-DESFILADERO BAYO MENDOZA | | |
| Pozo | DBMZA-146 | Certificación | 227 |

## PARTE DE OPERACIONES

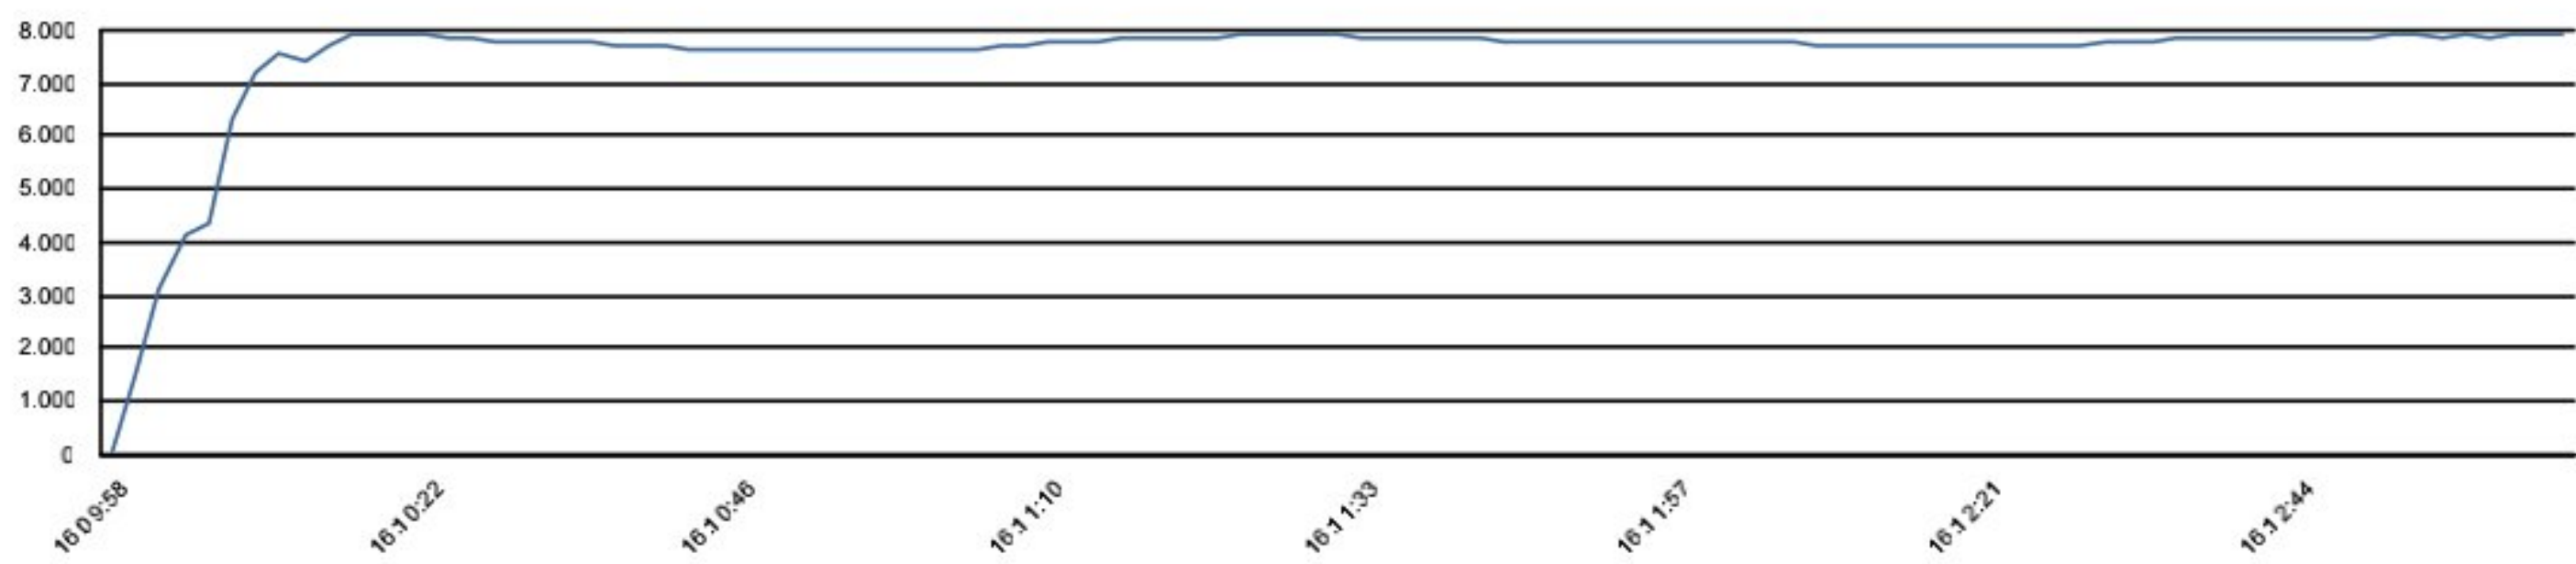
### Anclaje Nro.: 1

Observaciones: APROBADO

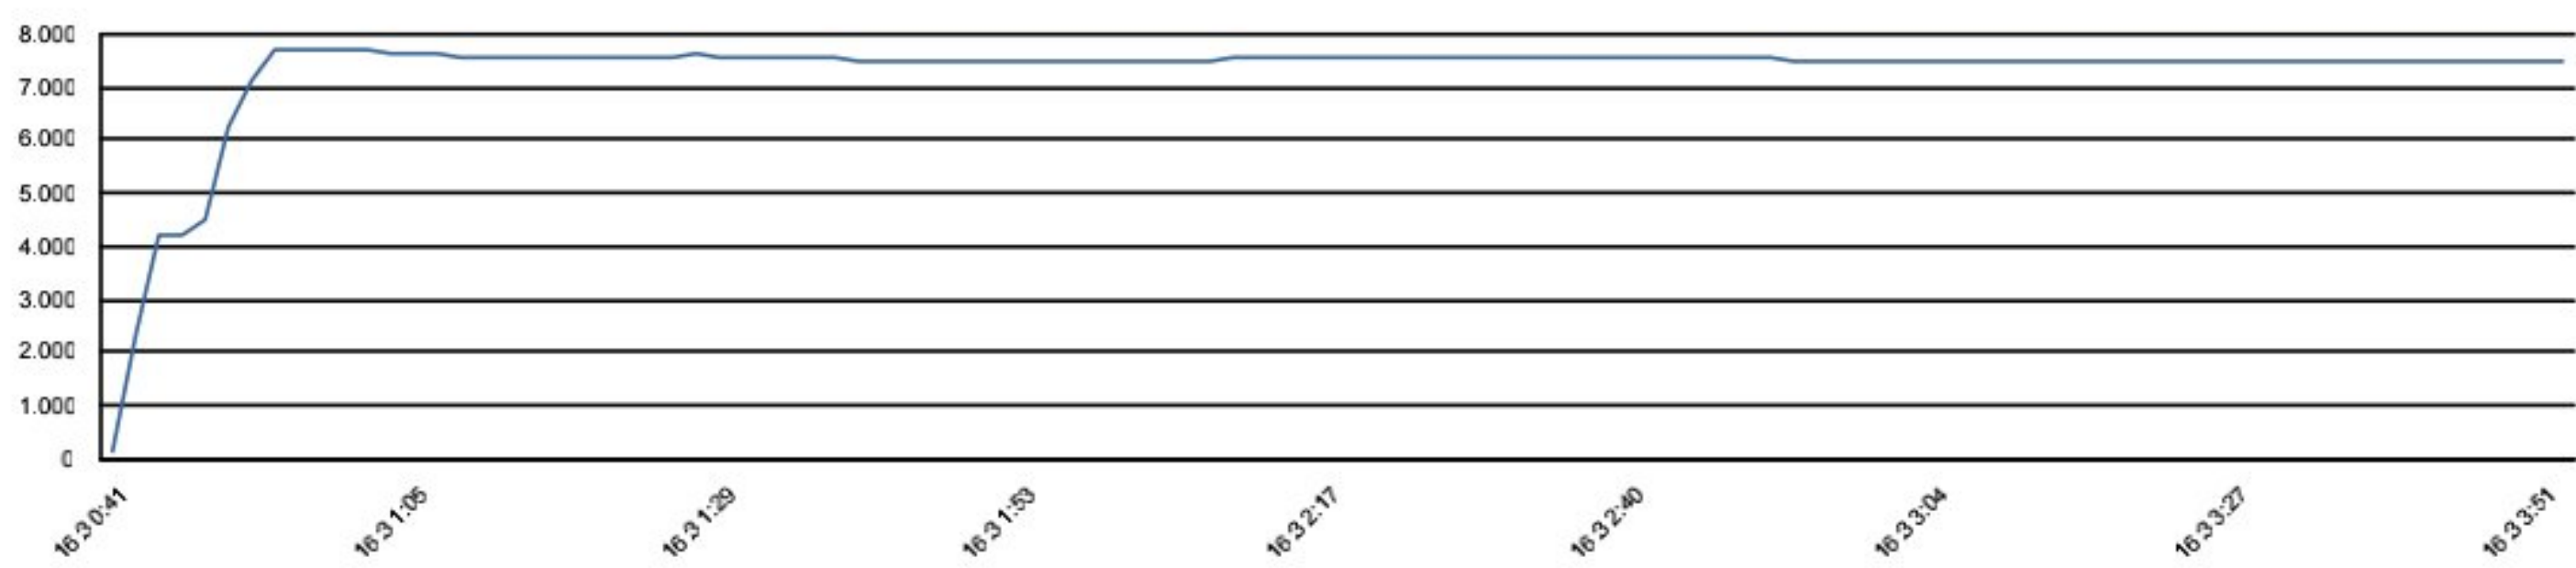
### Anclaje Nro.: 2

Observaciones: ANCLAJE NO HOMOLOGADO APROBADO

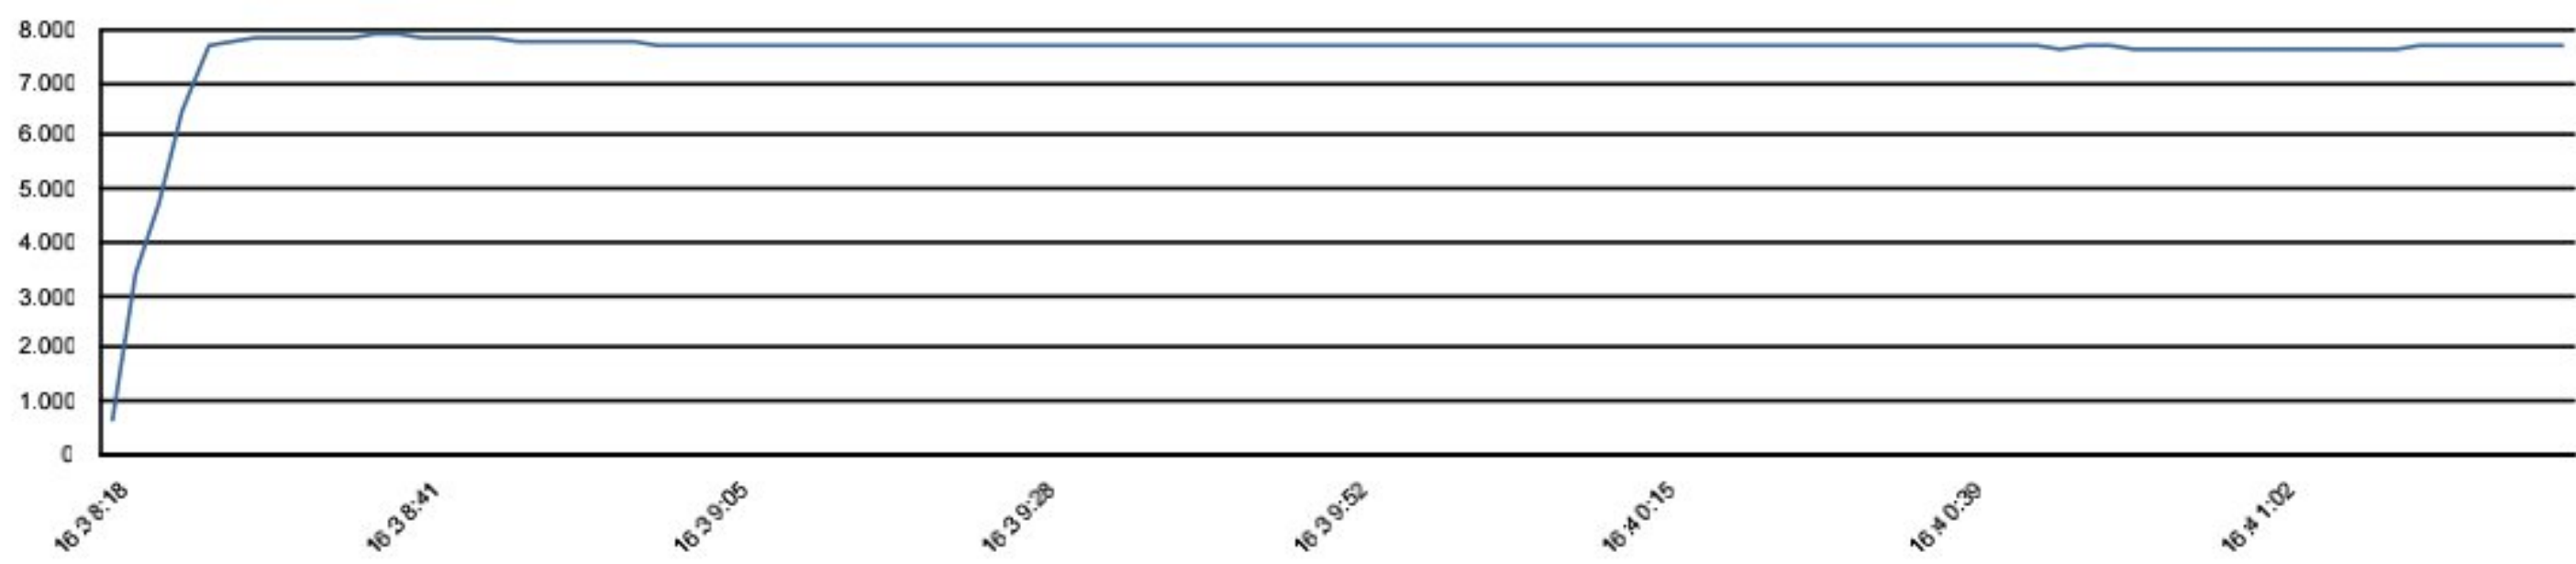
### Anclaje Nro.: 3

Observaciones: ANCLAJE NO HOMOLOGADO APROBADO

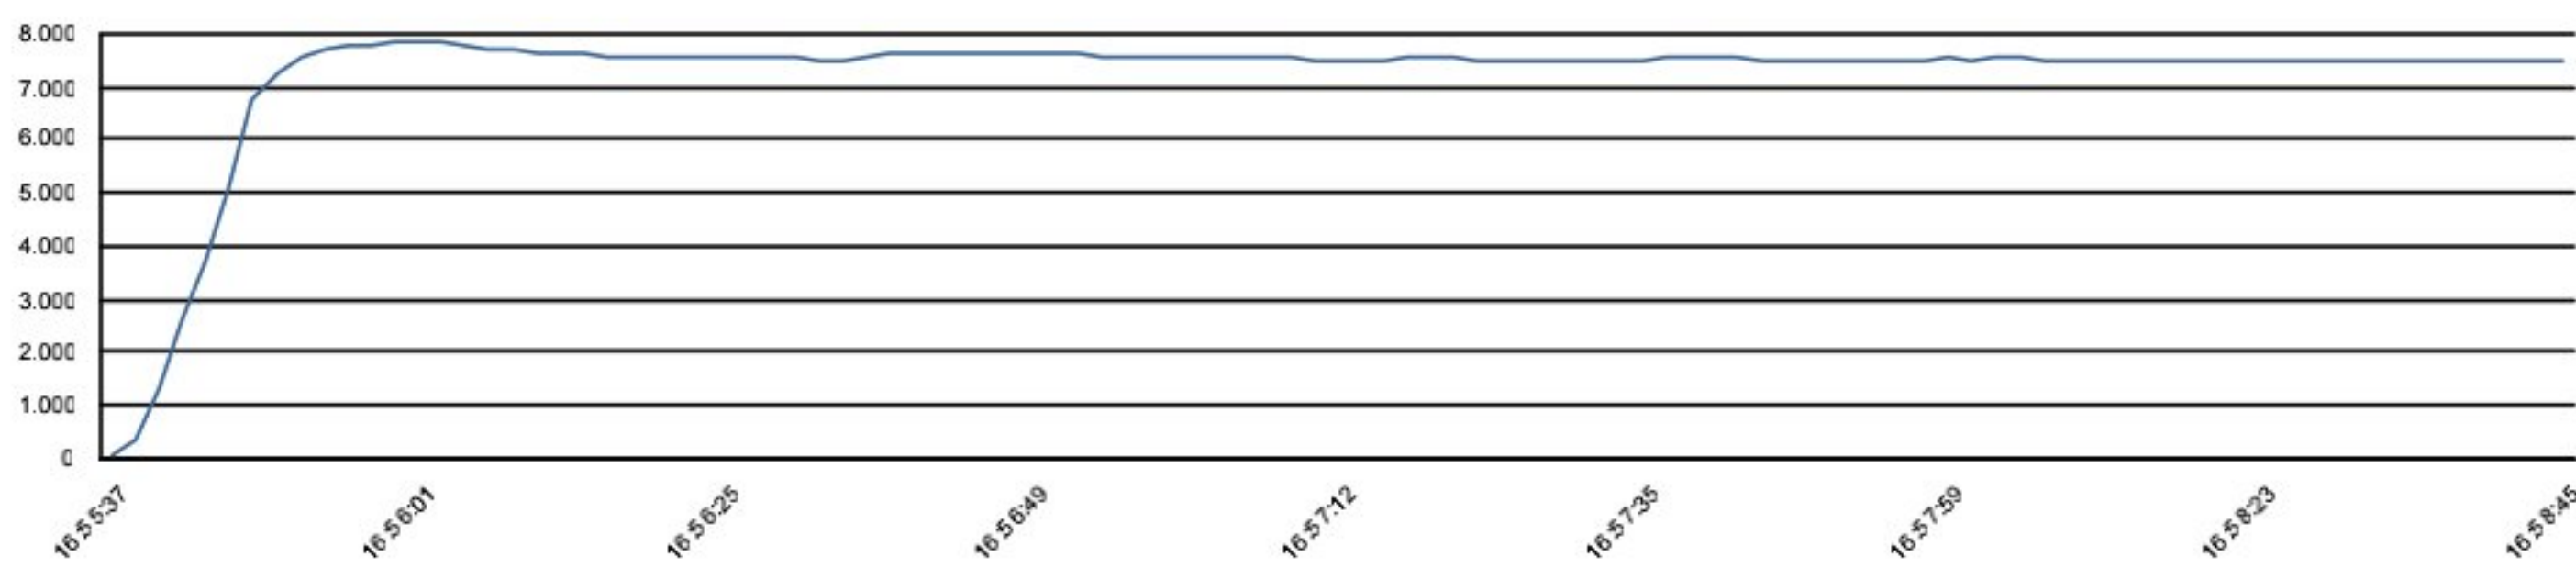
### Anclaje Nro.: 4

Observaciones: APROBADO

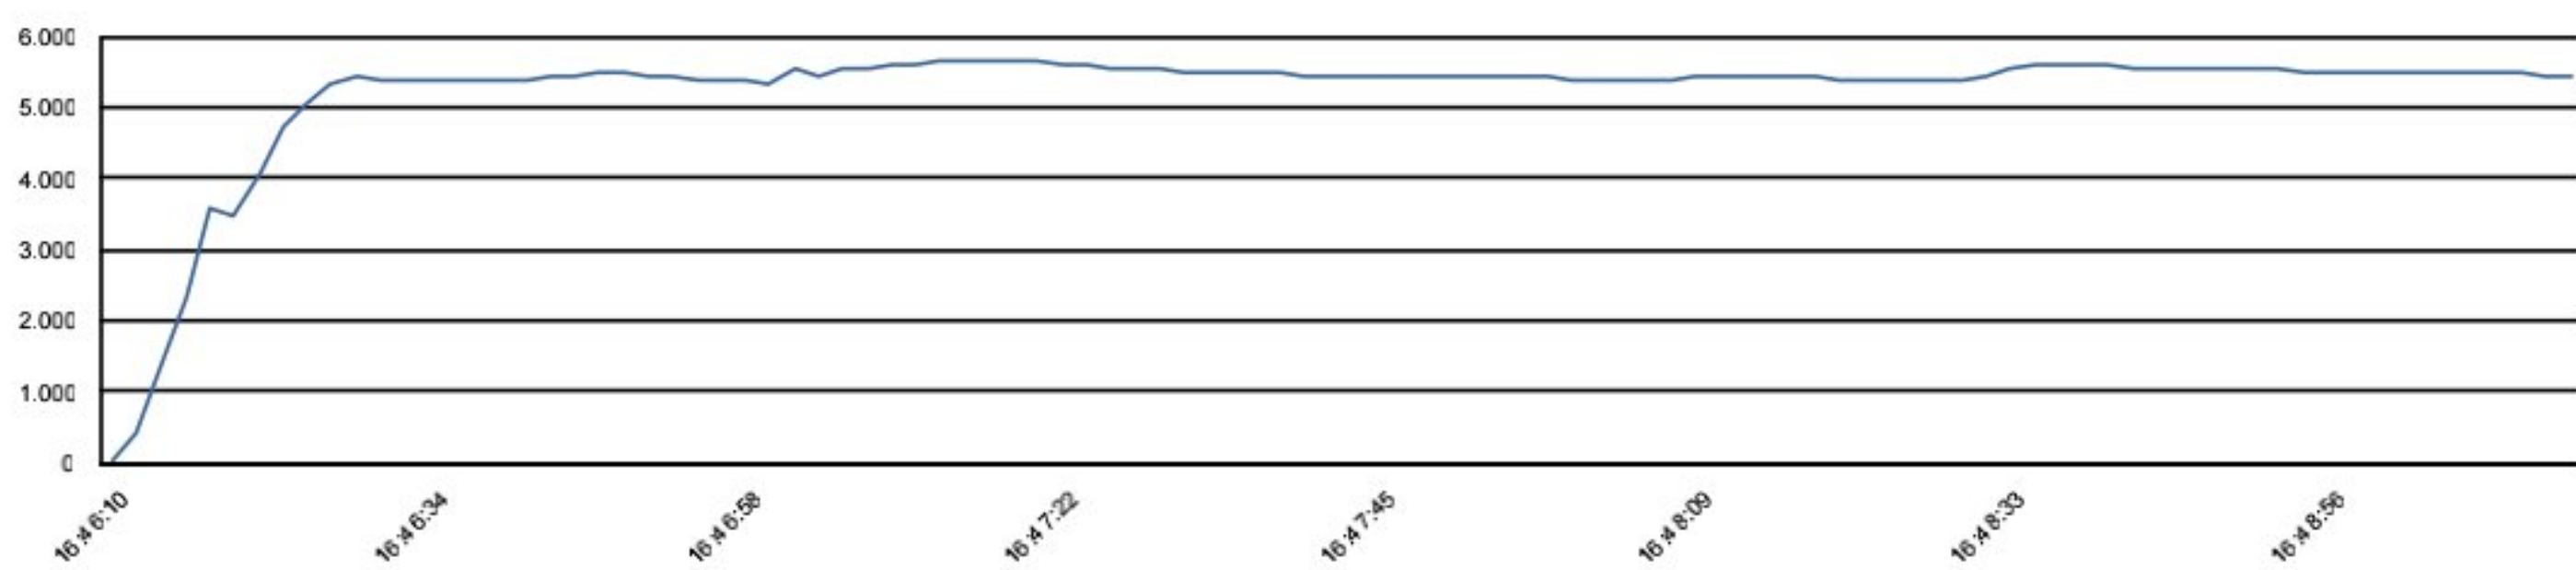
### Anclaje Nro.: 5

Observaciones: APROBADO
