| Cliente | YPF | Fecha | 05/01/2022 15:07:50 |
| Yacimiento | DESFILADERO BAYO MENDOZA | | |
| Pozo | DBMZA-339 | Certificación | 1.570 |

## PARTE DE OPERACIONES N° 040582

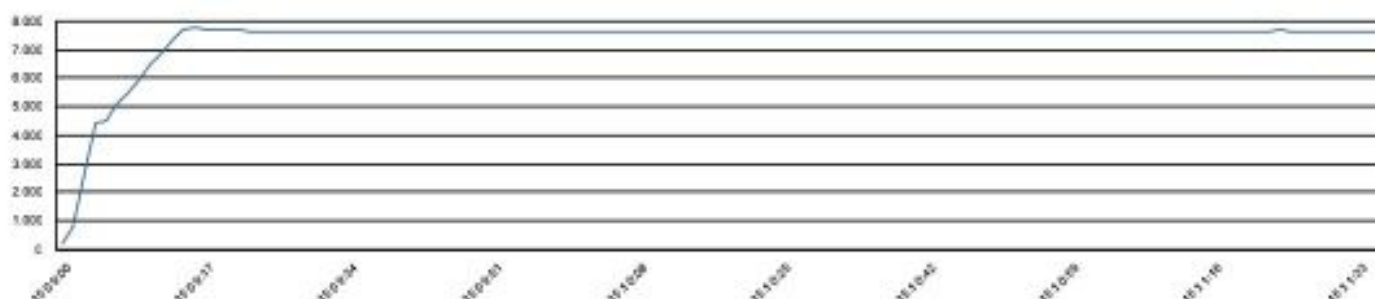
### Anclaje Nro.: 1

Observaciones: ANCLAJE NO HOMOLOGADO APROBADO

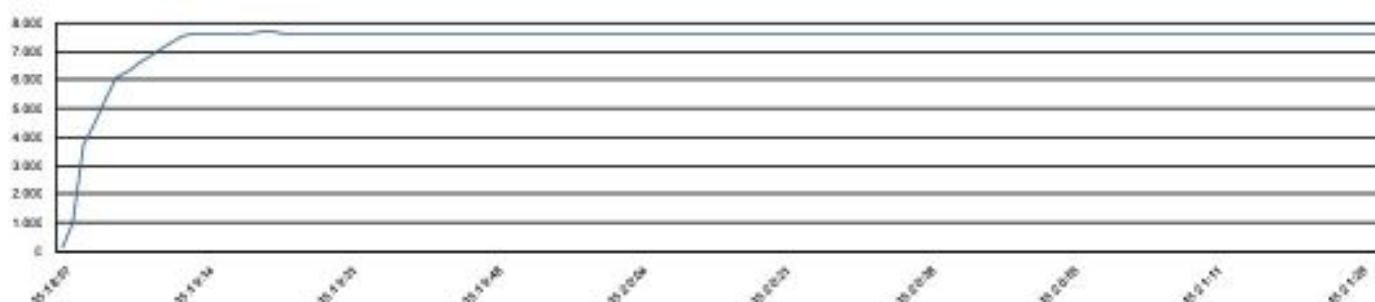
### Anclaje Nro.: 2

Observaciones: ANCLAJE NO HOMOLOGADO APROBADO

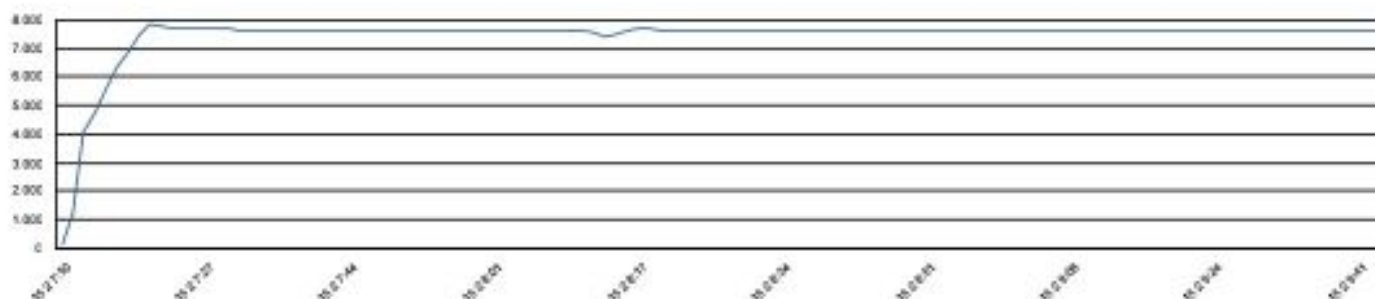
### Anclaje Nro.: 3

Observaciones: ANCLAJE NO HOMOLOGADO APROBADO

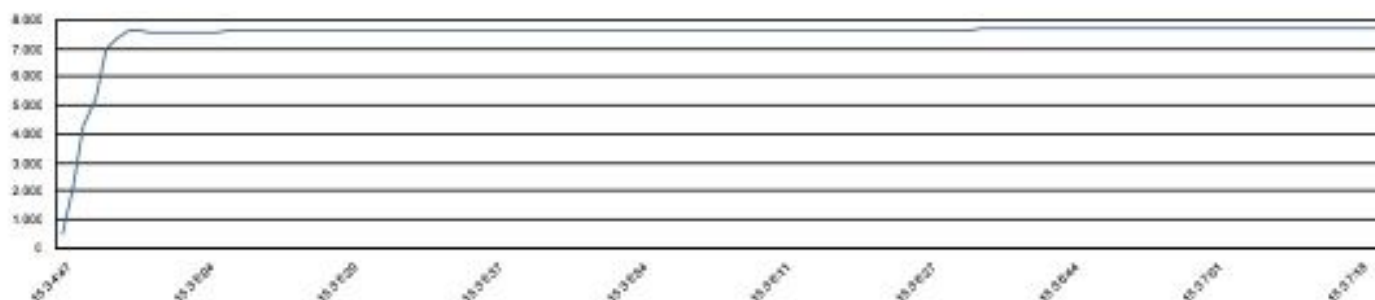
### Anclaje Nro.: 4

Observaciones: ANCLAJE NO HOMOLOGADO APROBADO
