**INFORME DE VERIFICACIÓN DE ANCLAJES**

Cód: 181

Fecha de Emisión: 10/05/2022

| POZO | DBMZA-342 |

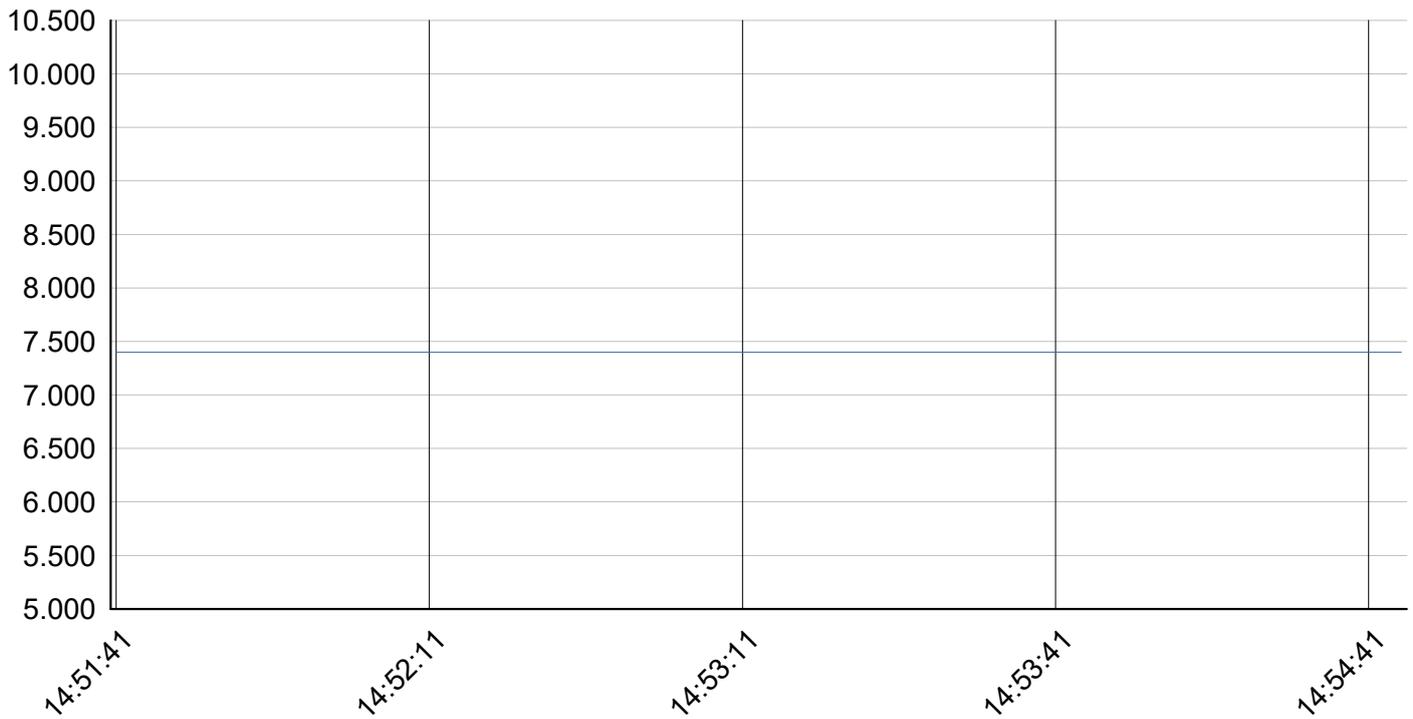
| Nº Anclaje | Orientación | Zona | Dist. Boca de Pozo | Long Inicial | Long Final | Resultado | Tipo |
|---|---|---|---|---|---|---|---|
| 1 | SO | D | 27,00 | 25,00 | 35,00 | Apto | PRUEBA |

| Corrosión | S |

NO HOMOLOGADO

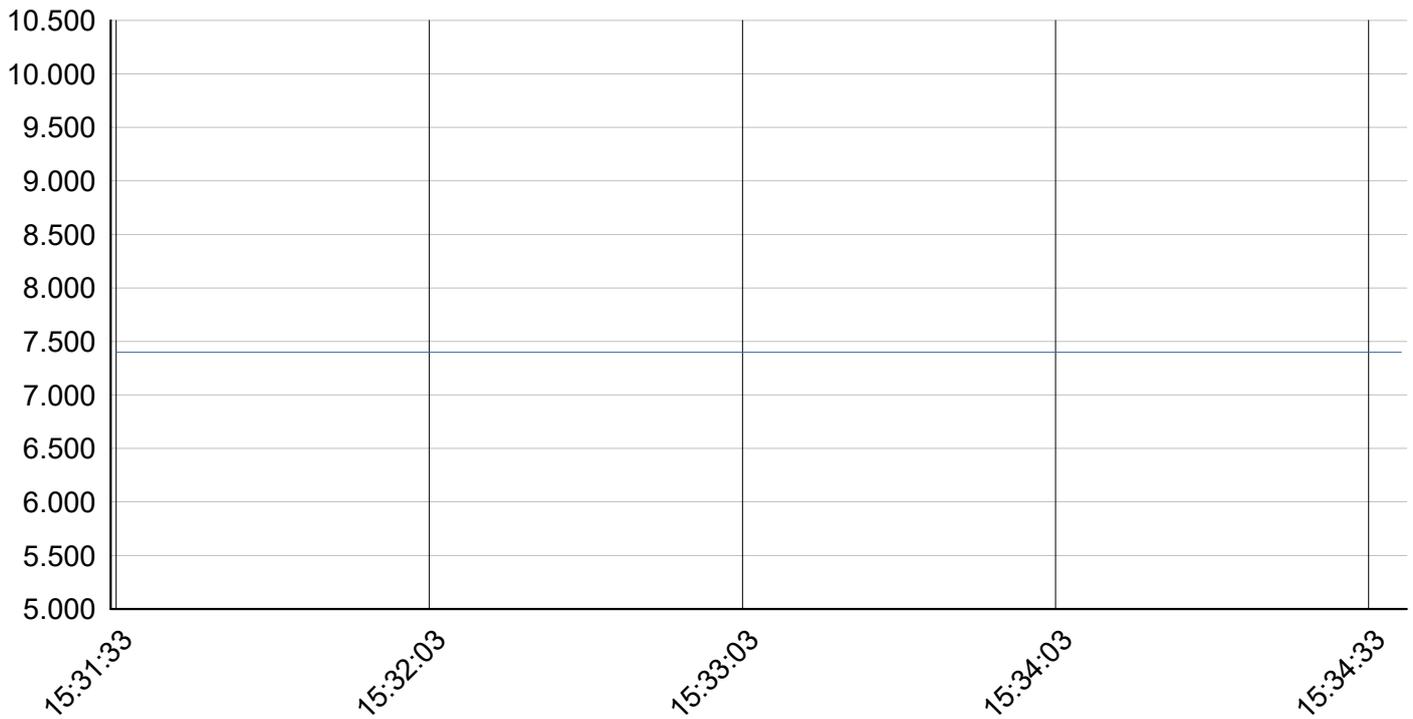
| Nº Anclaje | Orientación | Zona | Dist. Boca de Pozo | Long Inicial | Long Final | Resultado | Tipo |
|---|---|---|---|---|---|---|---|
| 2 | NE | D | 27,00 | 25,00 | 35,00 | Apto | PRUEBA |

| Corrosión | S |

NO HOMOLOGADO

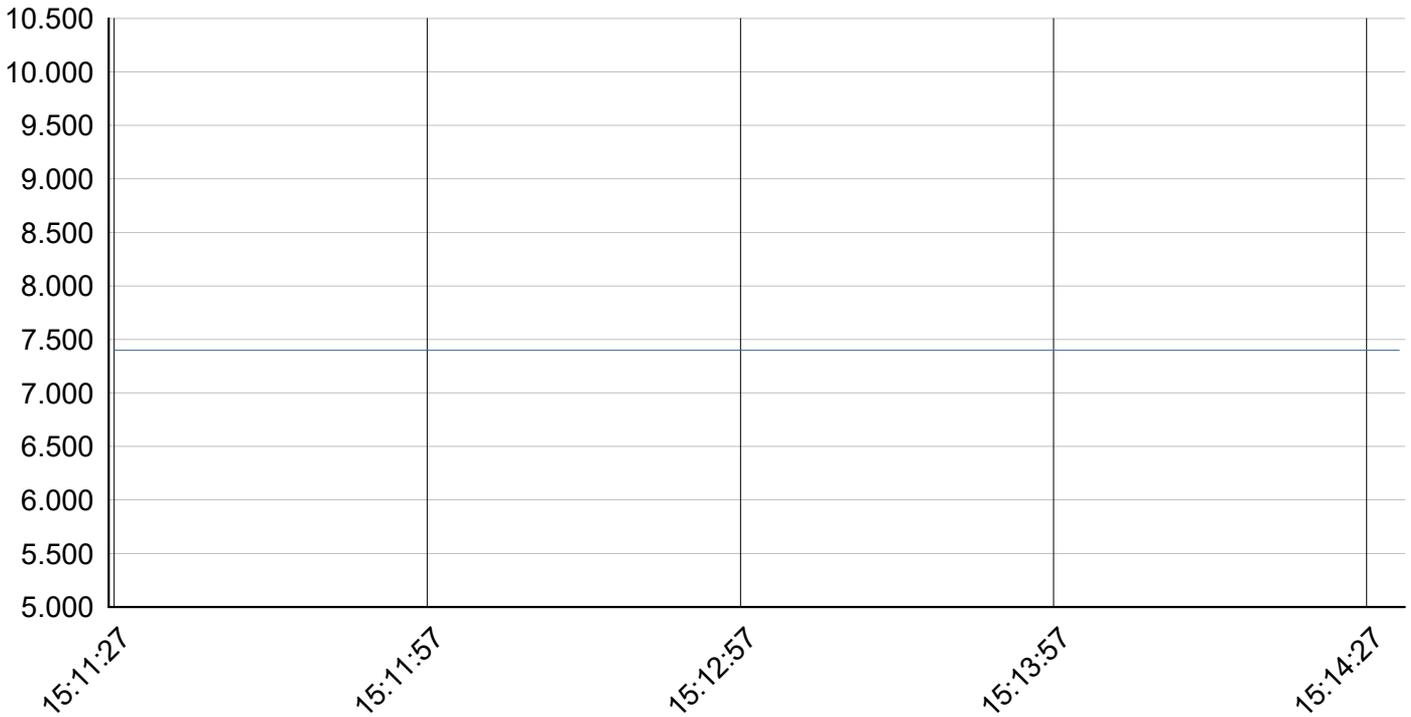
| Nº Anclaje | Orientación | Zona | Dist. Boca de Pozo | Long Inicial | Long Final | Resultado | Tipo |
|---|---|---|---|---|---|---|---|
| 3 | SE | D | 27,00 | 25,00 | 35,00 | Apto | PRUEBA |

| Corrosión | S |

NO HOMOLOGADO

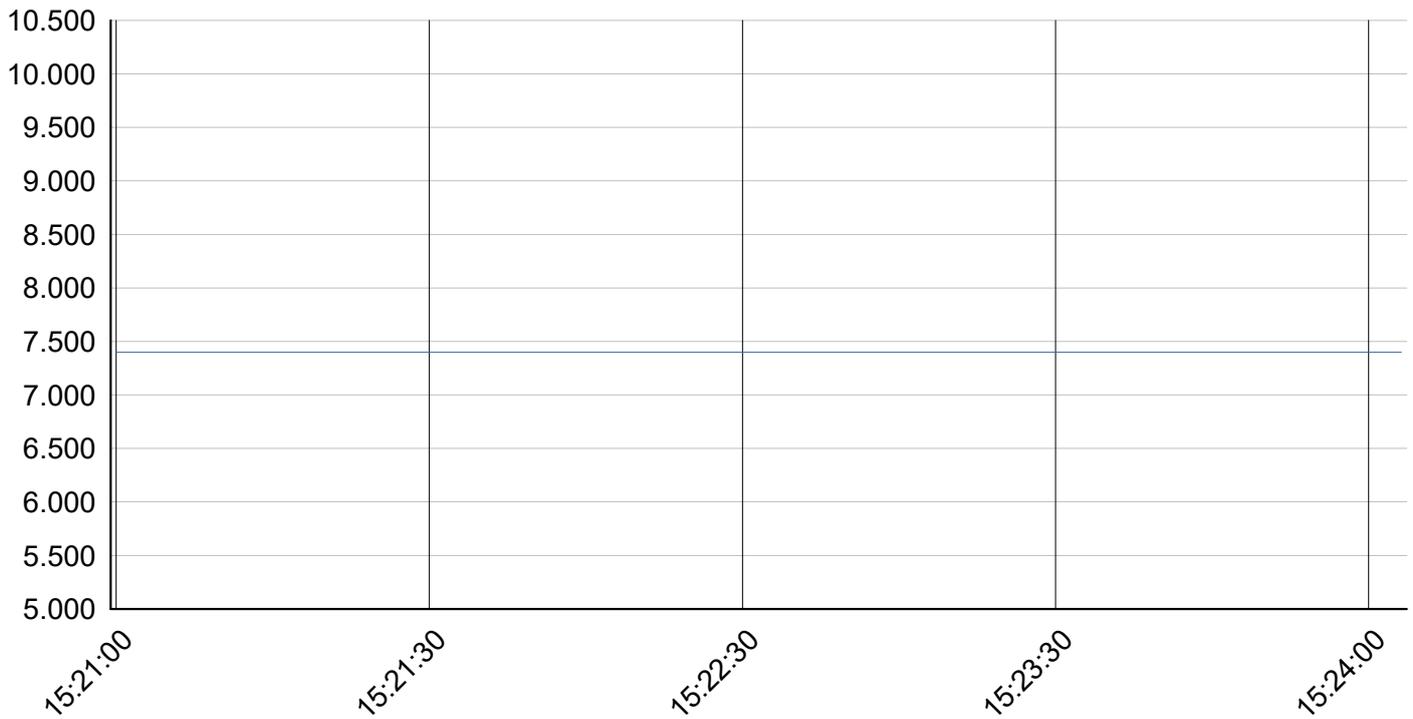
| Nº Anclaje | Orientación | Zona | Dist. Boca de Pozo | Long Inicial | Long Final | Resultado | Tipo |
|---|---|---|---|---|---|---|---|
| 4 | SE | D | 27,00 | 25,00 | 35,00 | Apto | PRUEBA |

| Corrosión | S |

NO HOMOLOGADO
