| Cliente | YPF | Fecha | 18/3/2022 12:55:46 |
| Pozo | DBMZA-357 | Certificación | 253 |

## PARTE DE OPERACIONES

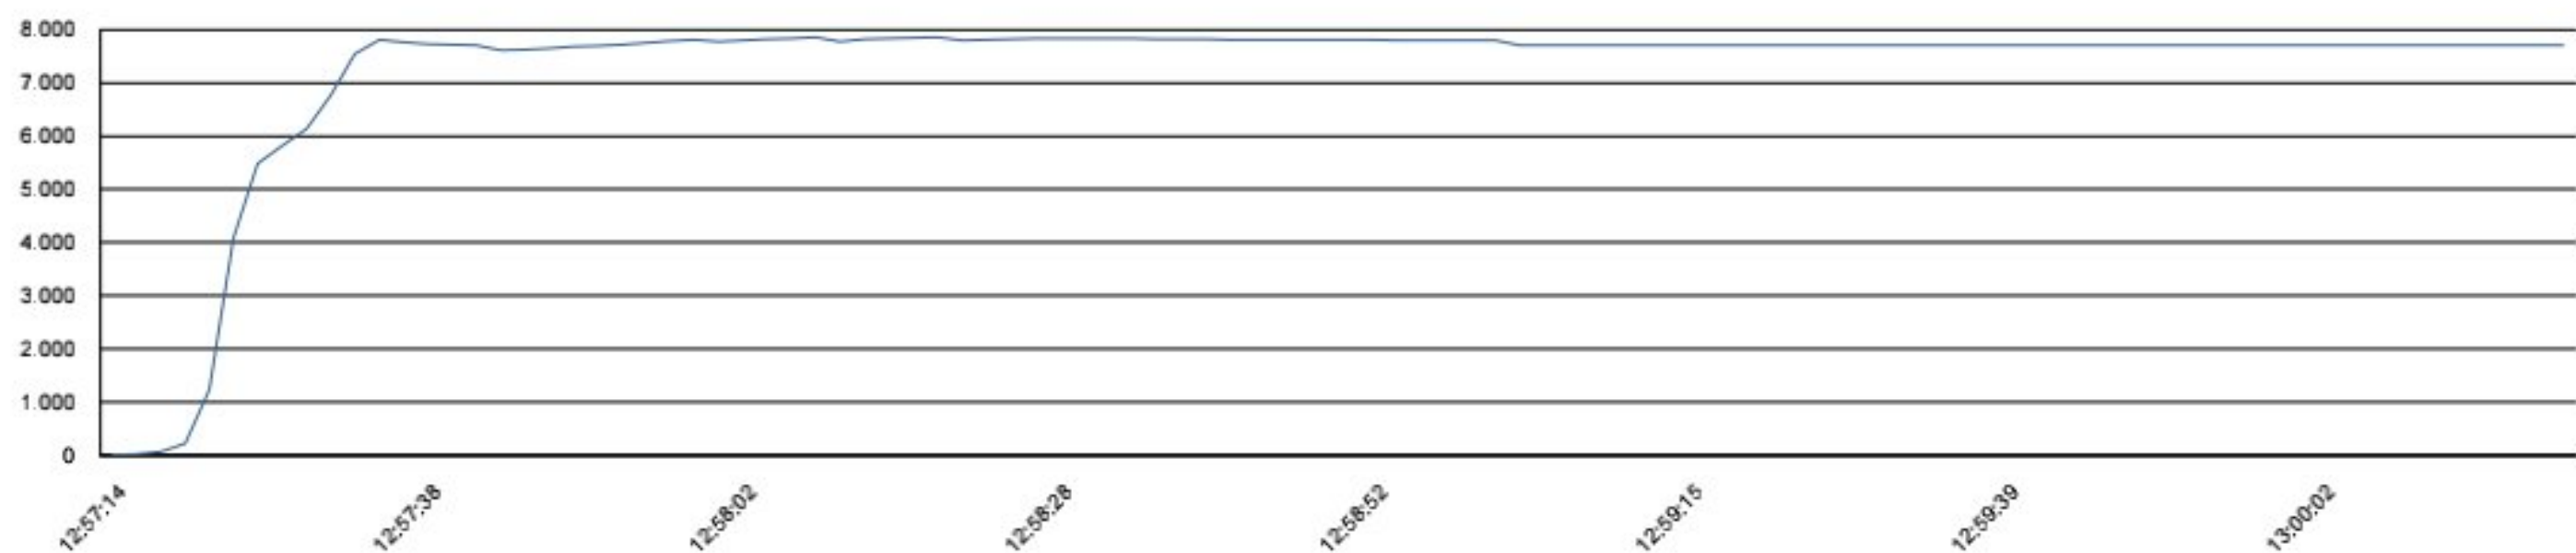
### Anclaje Nro.: 1

Observaciones: ANCLAJE NO HOMOLOGADO APROBADO

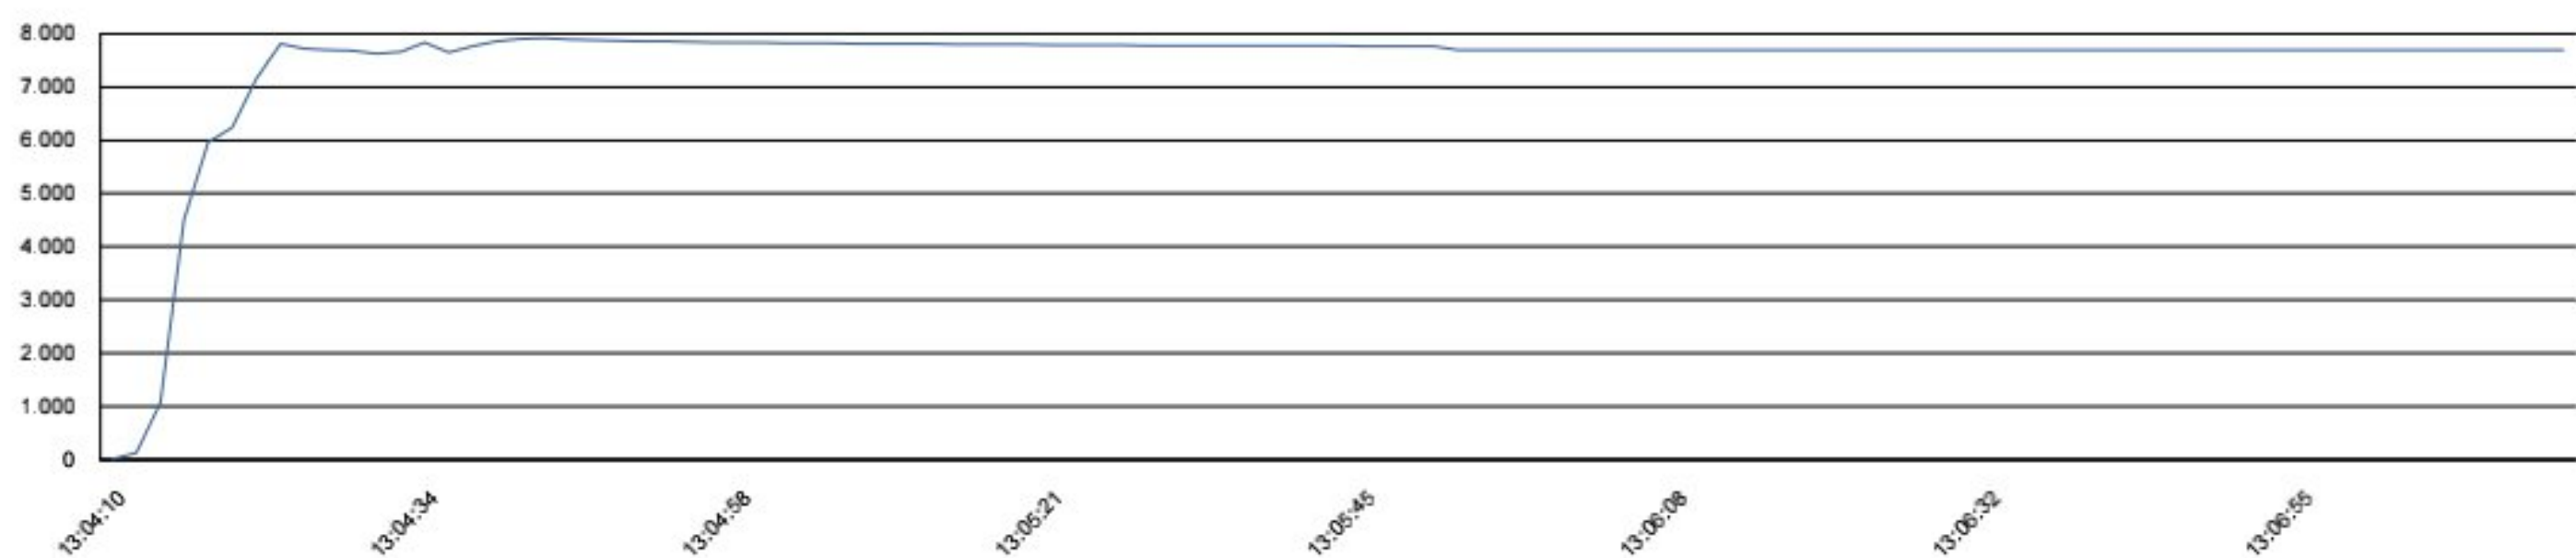
### Anclaje Nro.: 2

Observaciones: ANCLAJE NO HOMOLOGADO APROBADO

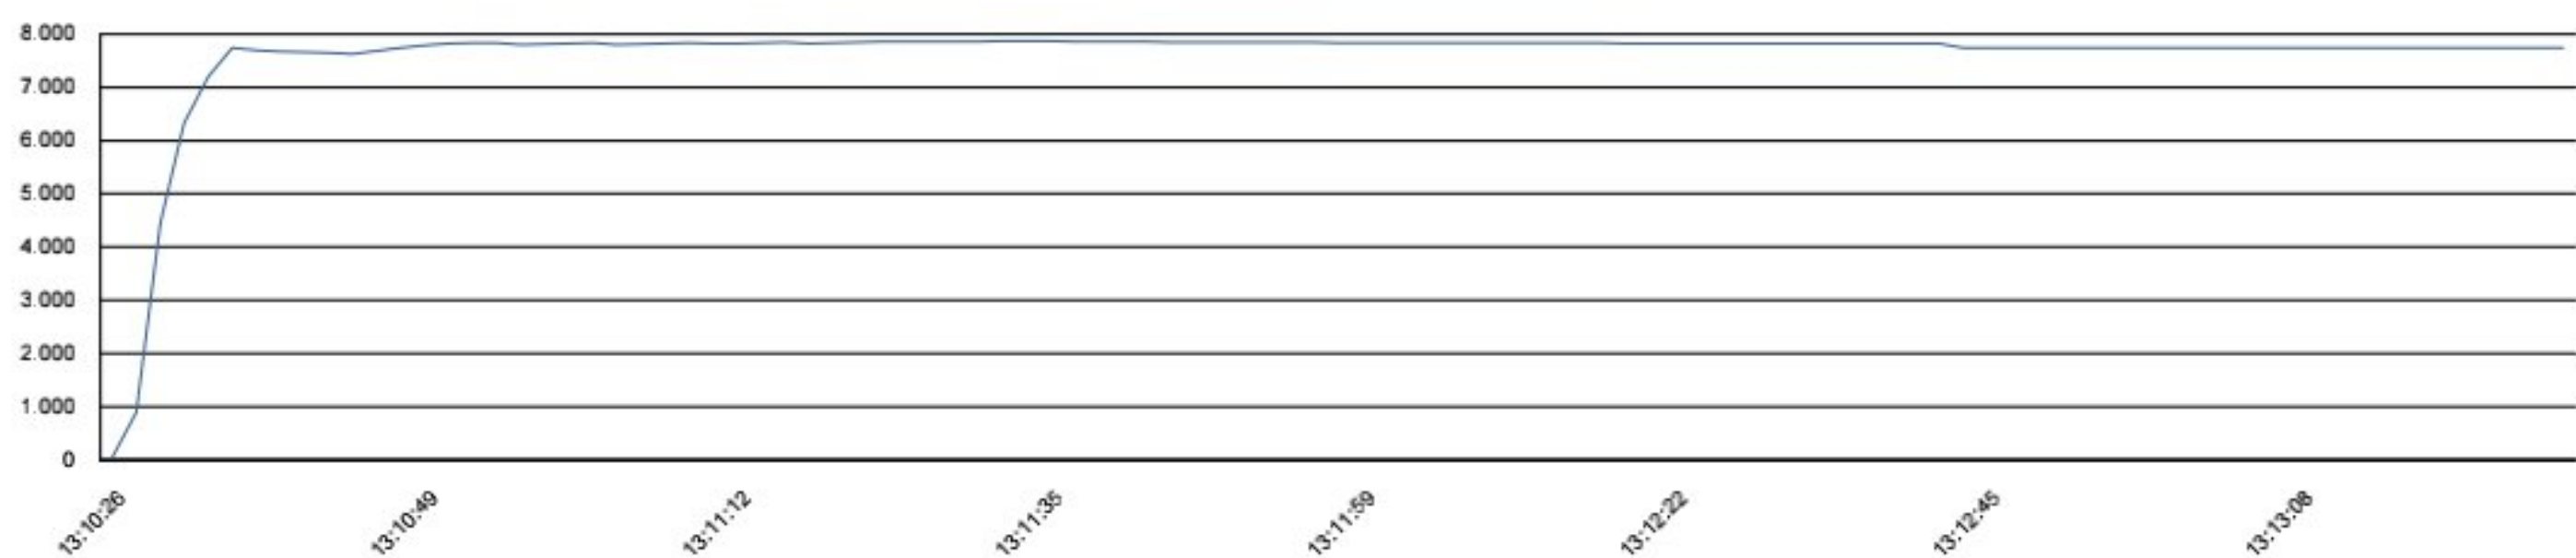
### Anclaje Nro.: 3

Observaciones: ANCLAJE NO HOMOLOGADO APROBADO

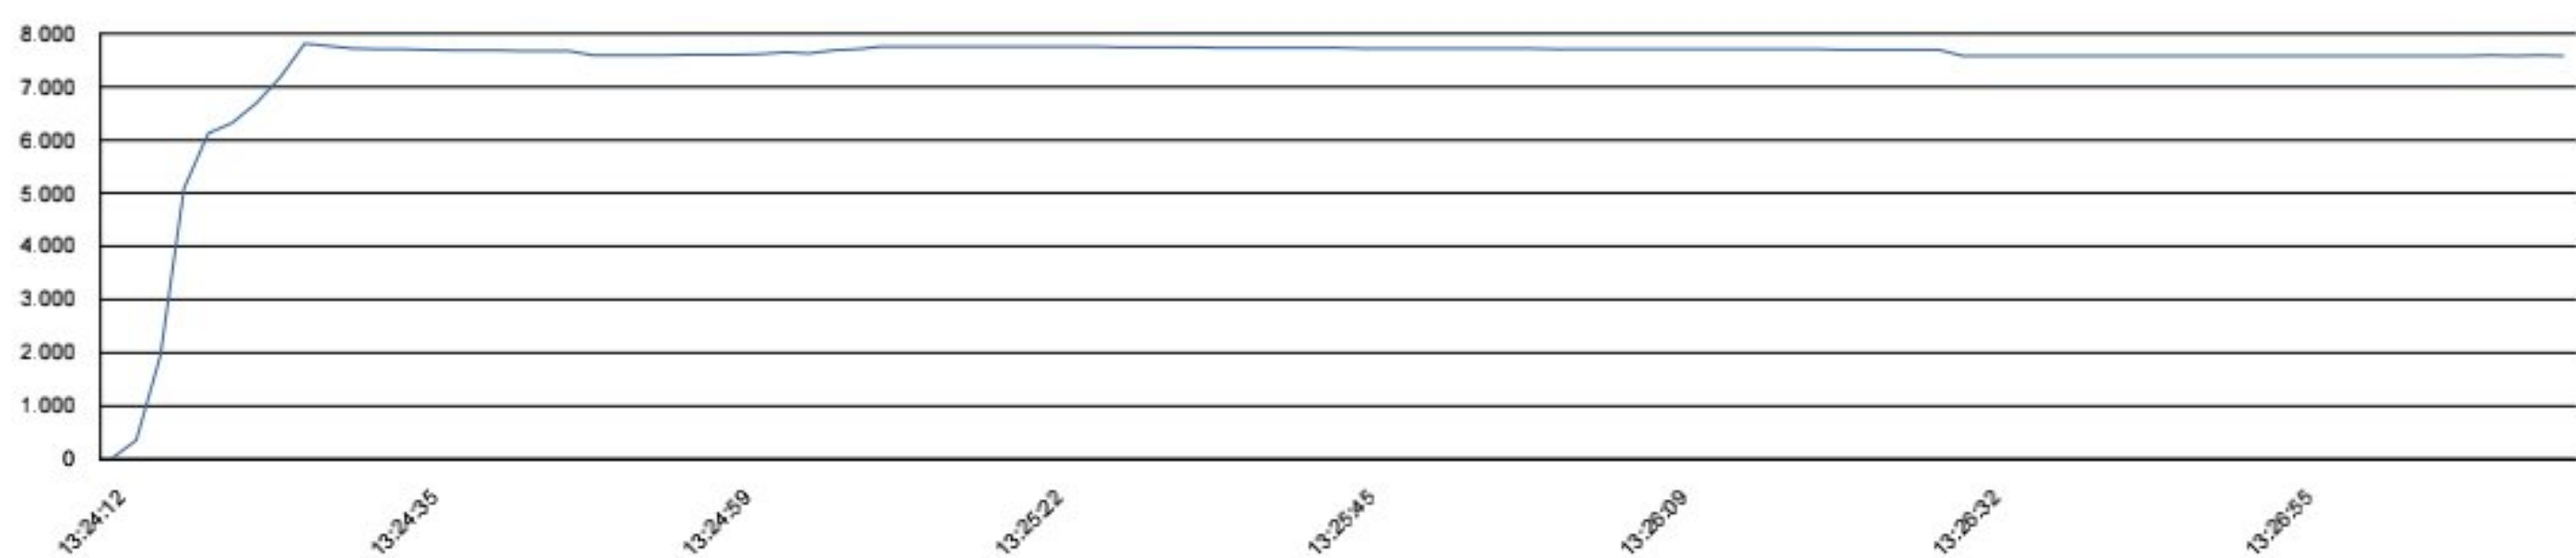
### Anclaje Nro.: 4

Observaciones: ANCLAJE NO HOMOLOGADO APROBADO

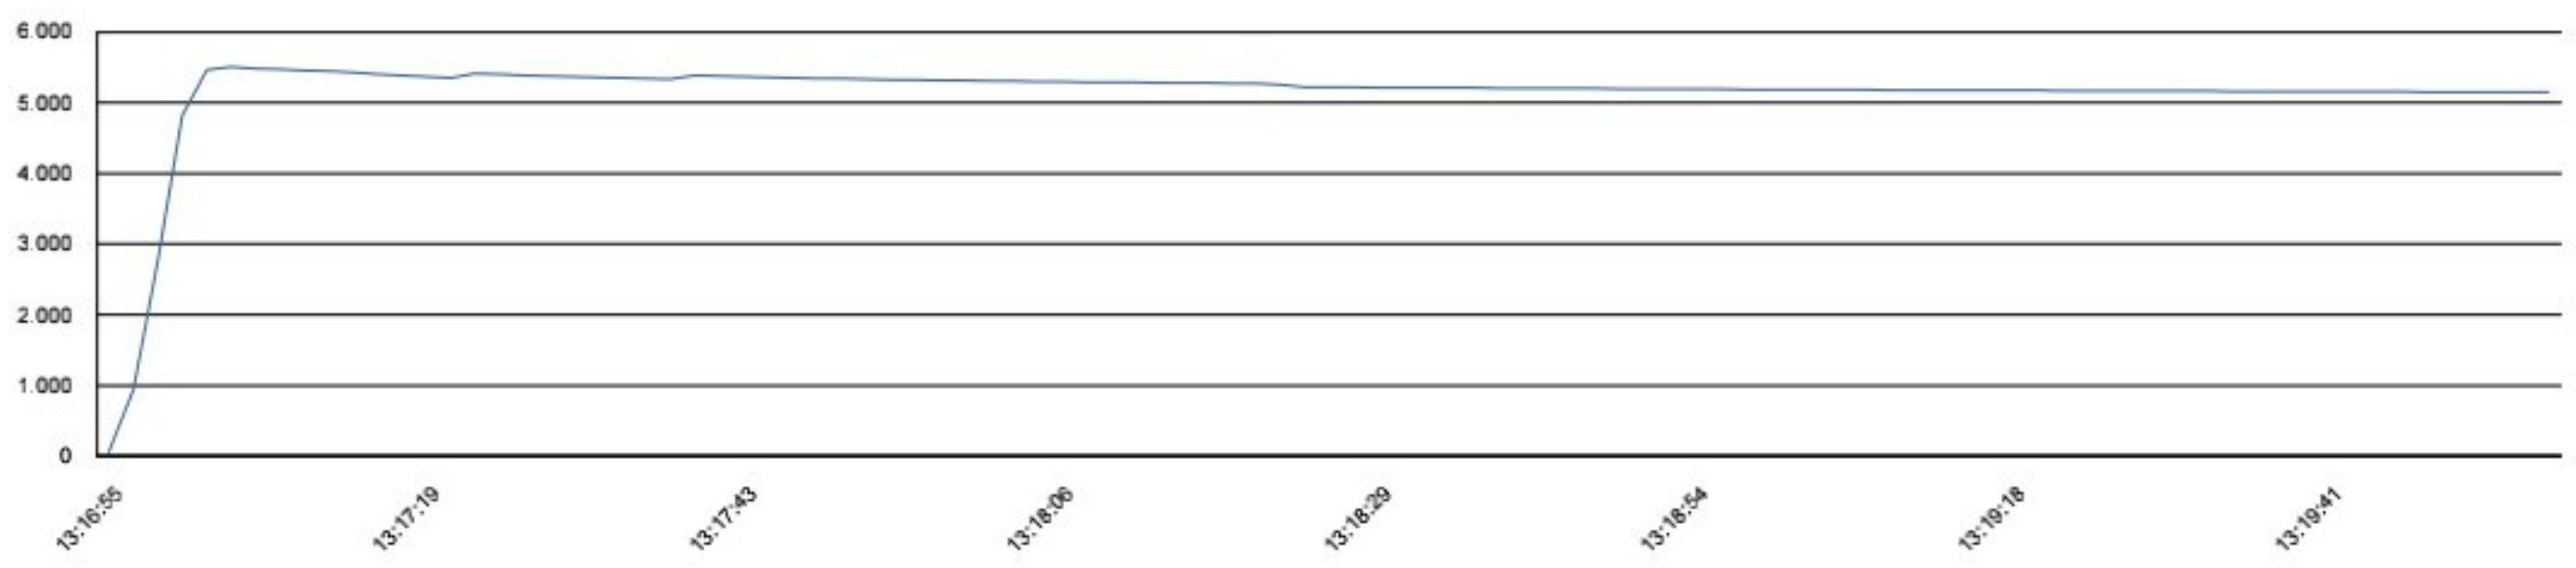
### Anclaje Nro.: 5

Observaciones: APROBADO
