**INFORME DE VERIFICACIÓN DE ANCLAJES**

ÁREA PRODUCCIÓN	Chihuido Sierra Negra
POZO	EL-10
LATITUD	
LONGITUD	
TENSIÓN MAX APLICADA	7.400,00
TENSIÓN DE REFERENCIA	SEGUN NORMAS API RP 4G
ANCLAJES VERIFICAODOS	4
FECHA	08/04/2022
HORA	10:55:36
INTERNO	
PATRÓN	
MARCA	
MODELO	
Nº SERIE	
CERT CALIBRACIÓN	
FECHA VTO CAL

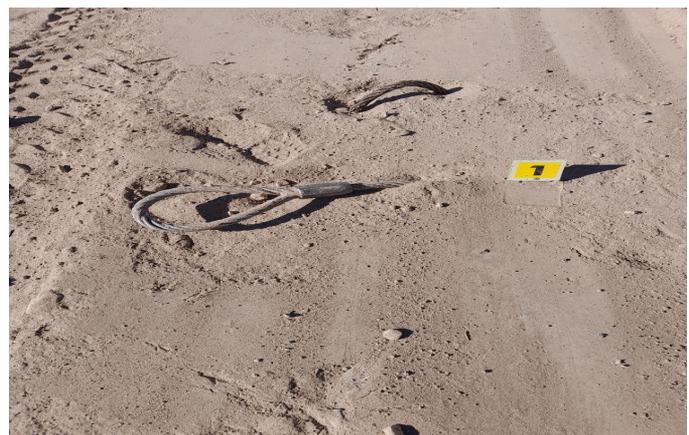
ANTES

Nº Anclaje	Orientación	Zona	Dist. Boca de Pozo	Long Inicial	Long Final	Resultado	Tipo
1	NO	D	27,00	25,00	35,00	Apto	PRUEBA

Deformaciones	N
Desgaste Localizado	N
Rotura Alma	N
Rotura Alambre	N
Corrosión	N

HOMOLOGADO

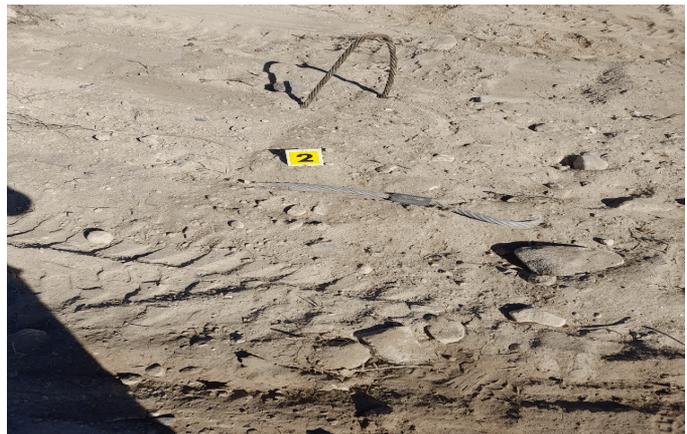
ANTES

Nº Anclaje	Orientación	Zona	Dist. Boca de Pozo	Long Inicial	Long Final	Resultado	Tipo
2	NE	D	27,00	25,00	35,00	Apto	PRUEBA

Deformaciones	N
Desgaste Localizado	N
Rotura Alma	N
Rotura Alambre	N
Corrosión	N

HOMOLOGADO

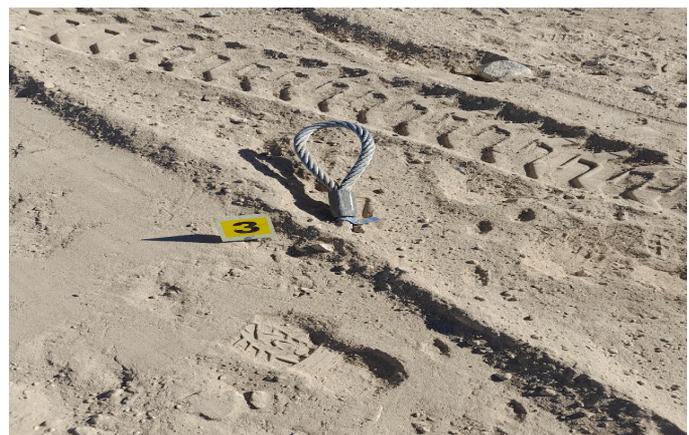
ANTES

Nº Anclaje	Orientación	Zona	Dist. Boca de Pozo	Long Inicial	Long Final	Resultado	Tipo
3	SE	D	27,00	25,00	35,00	Apto	PRUEBA

Deformaciones	N
Desgaste Localizado	N
Rotura Alma	N
Rotura Alambre	N
Corrosión	N

HOMOLOGADO

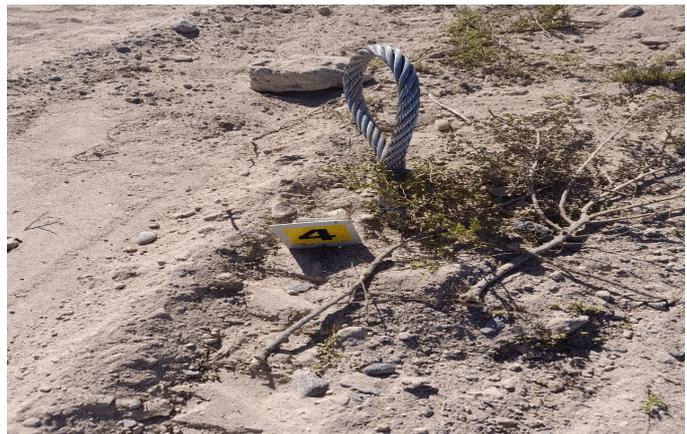
ANTES

Nº Anclaje	Orientación	Zona	Dist. Boca de Pozo	Long Inicial	Long Final	Resultado	Tipo
4	SO	D	27,00	25,00	35,00	Apto	PRUEBA

Deformaciones	N
Desgaste Localizado	N
Rotura Alma	N
Rotura Alambre	N
Corrosión	N

HOMOLOGADO
