**INFORME DE VERIFICACIÓN DE ANCLAJES**

| ÁREA PRODUCCIÓN | Volcan Auca Mahida | |
| POZO | LAM-X8 | |
| TENSIÓN MAX APLICADA | 7.400,00 | |

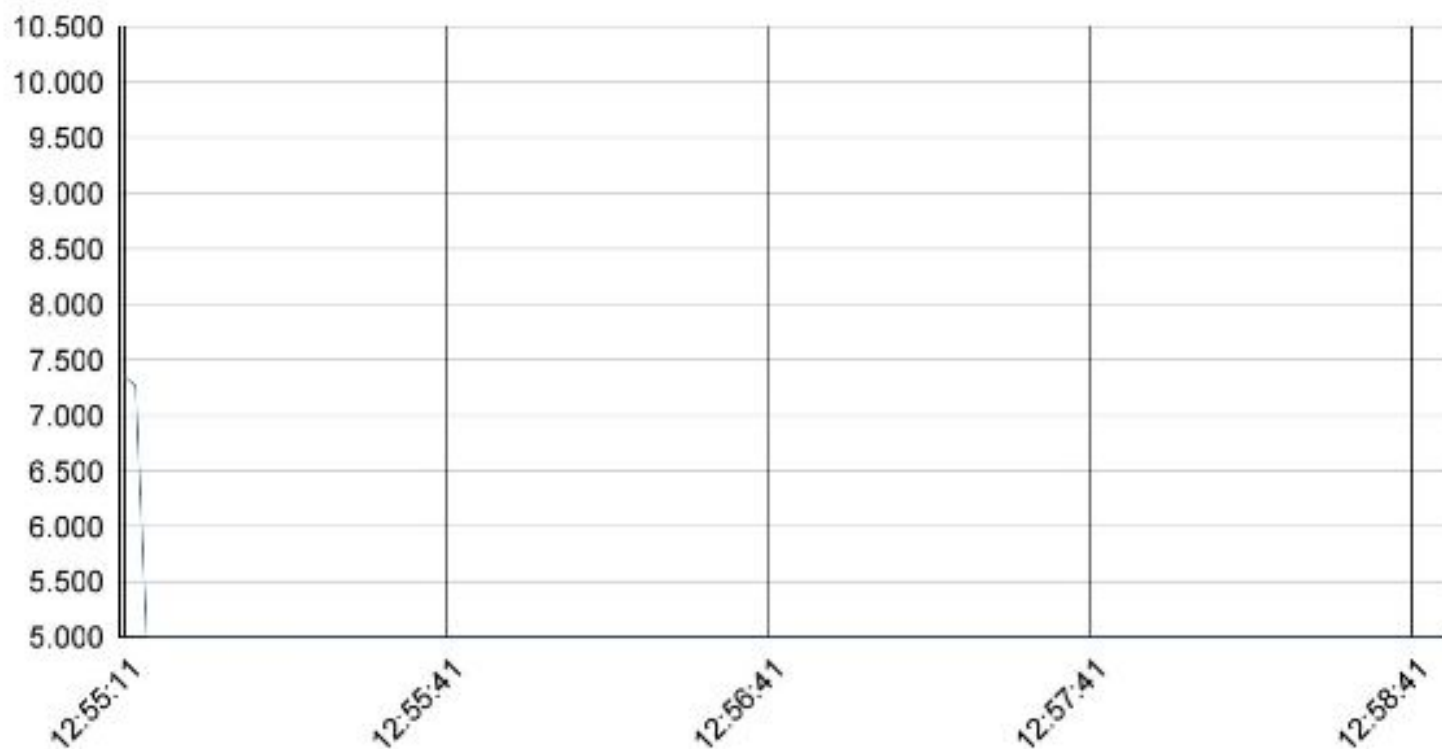
| Nº Anclaje | Orientación | Zona | Dist. Boca de Pozo | Long Inicial | Long Final | Resultado | Tipo |
|---|---|---|---|---|---|---|---|
| 1 | NO | D | 27,00 | 25,00 | 35,00 | No Apto | PRUEBA |

APROBADO

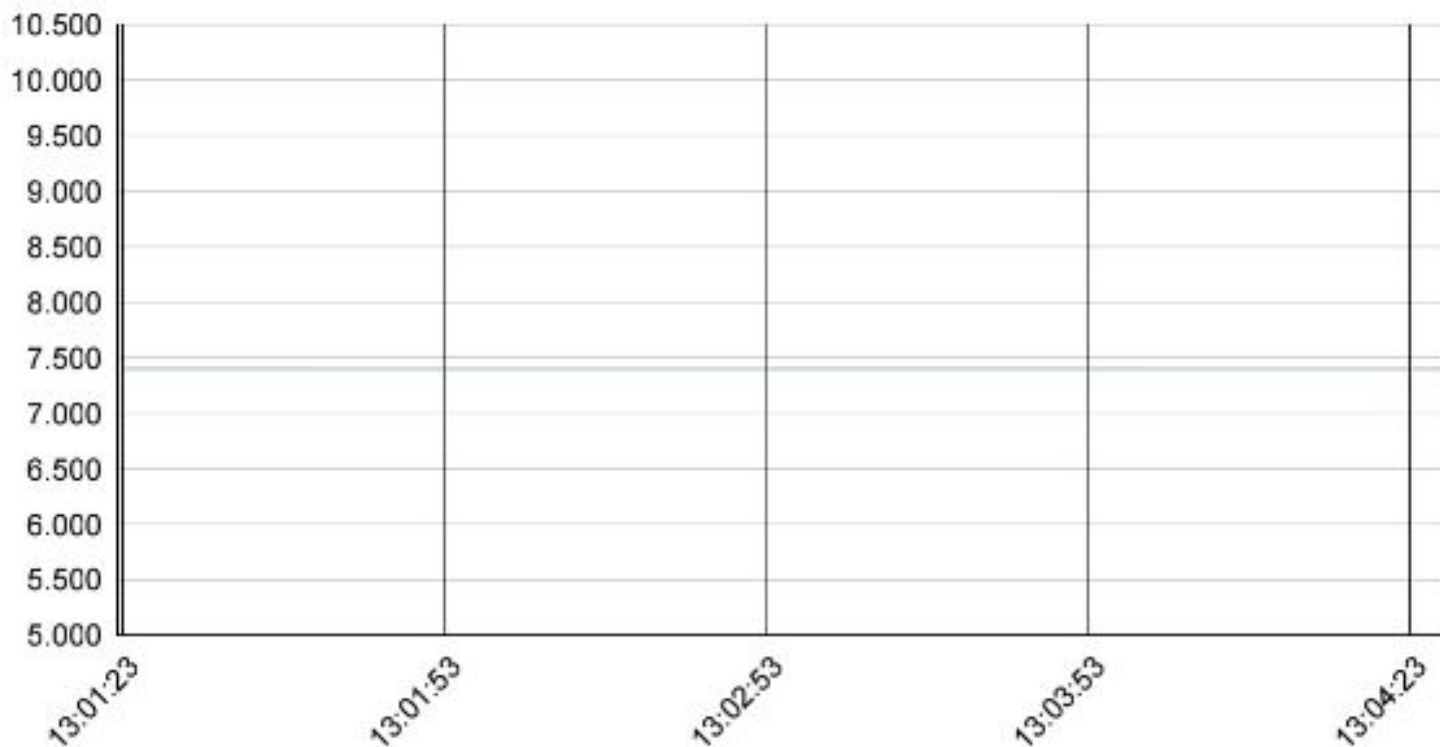
| Nº Anclaje | Orientación | Zona | Dist. Boca de Pozo | Long Inicial | Long Final | Resultado | Tipo |
|---|---|---|---|---|---|---|---|
| 2 | NE | D | 27,00 | 25,00 | 35,00 | Apto | PRUEBA |

APROBADO

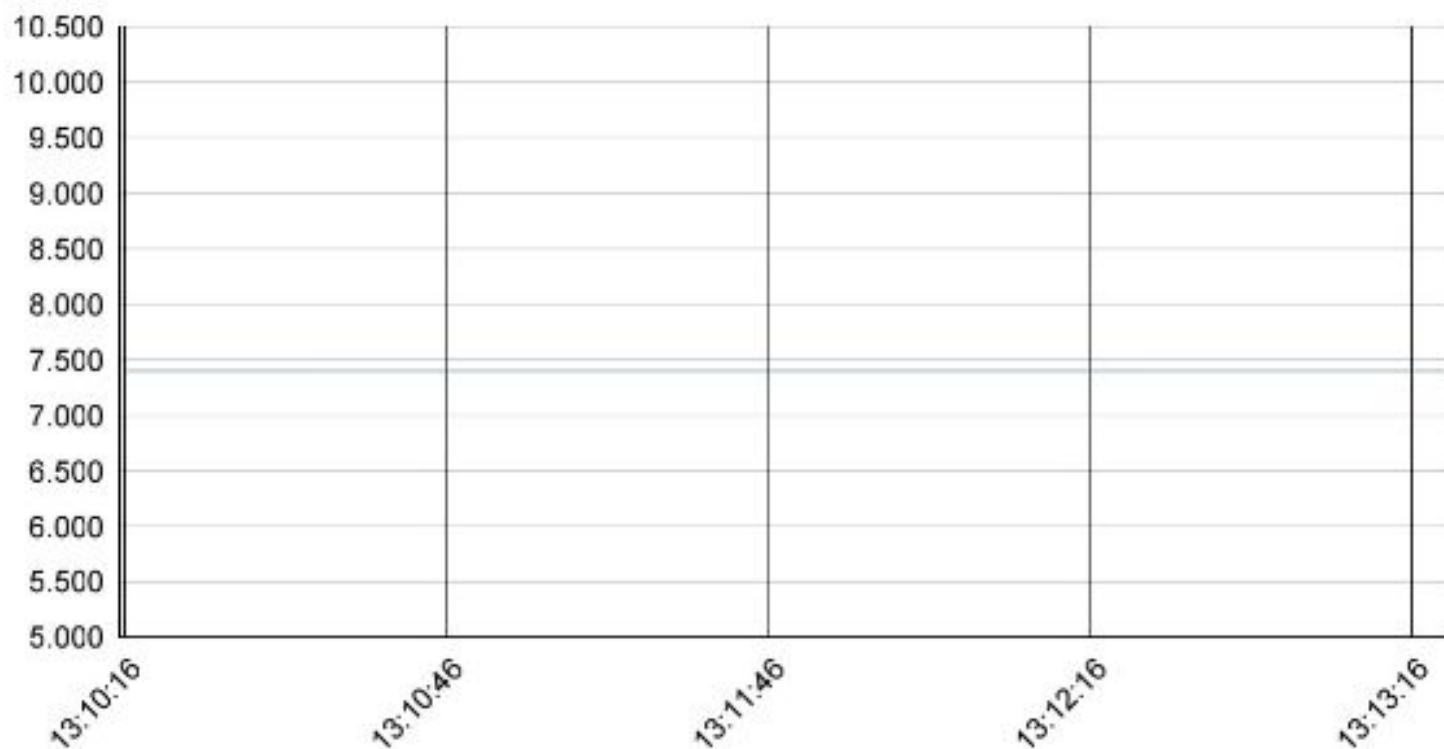
| Nº Anclaje | Orientación | Zona | Dist. Boca de Pozo | Long Inicial | Long Final | Resultado | Tipo |
|---|---|---|---|---|---|---|---|
| 3 | SE | D | 27,00 | 25,00 | 35,00 | Apto | PRUEBA |

| Deformaciones | S |

APROBADO

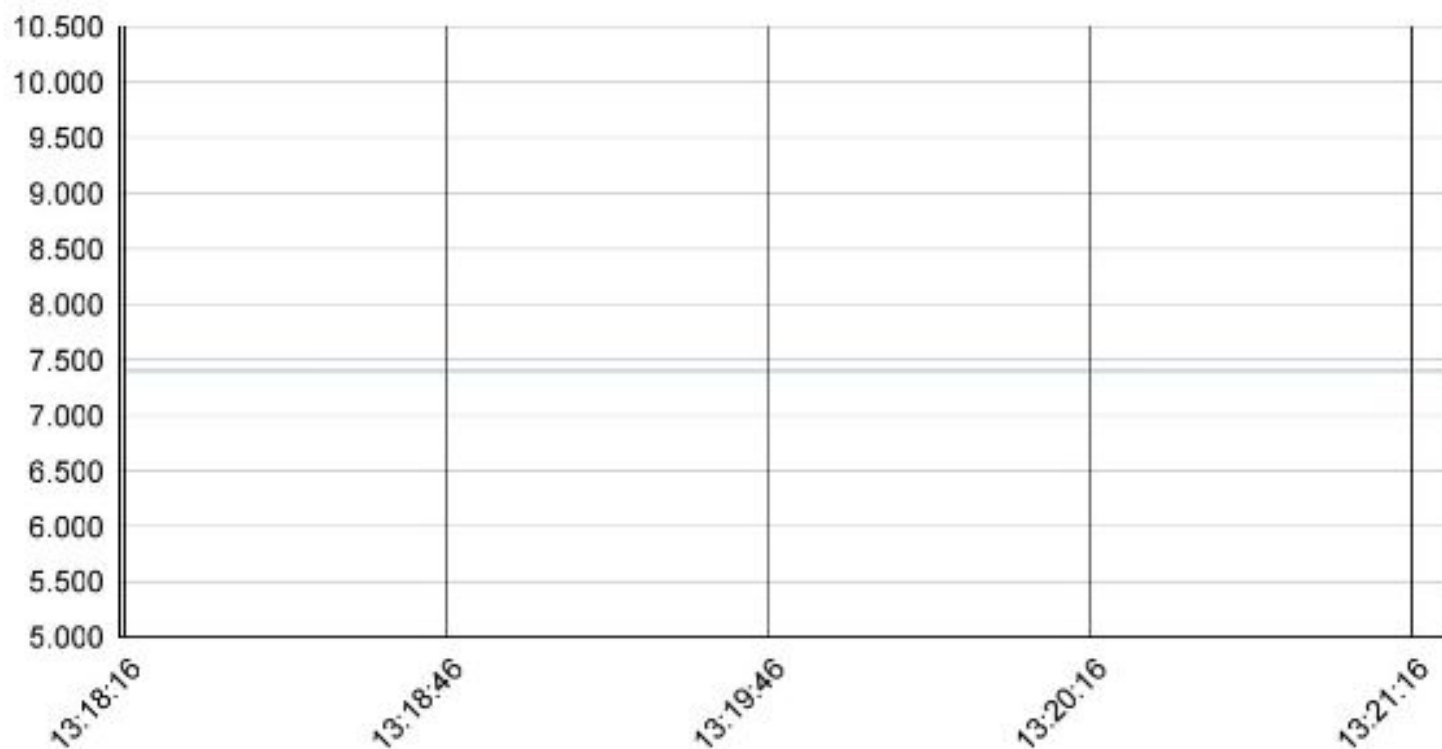
| Nº Anclaje | Orientación | Zona | Dist. Boca de Pozo | Long Inicial | Long Final | Resultado | Tipo |
|---|---|---|---|---|---|---|---|
| 4 | SO | D | 27,00 | 25,00 | 35,00 | Apto | PRUEBA |

APROBADO
